Reporte Emergencias

1. Vigencia 2022 - 2023

2. Reportes durante el 23 de mayo de 2023

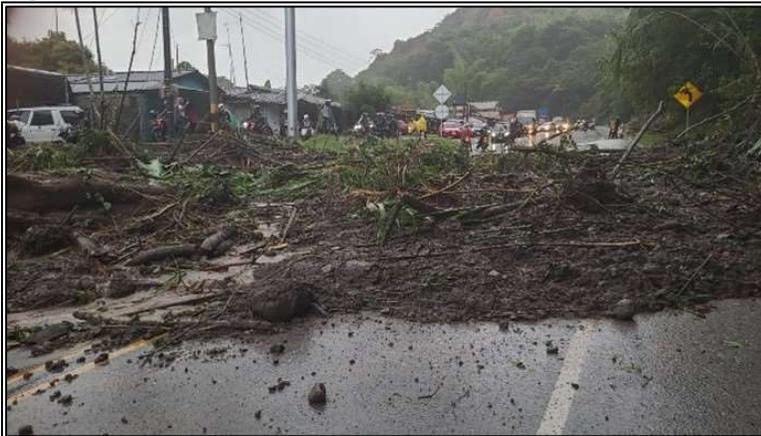
Tipo de evento: Deslizamiento

Descripción del Evento: Cierre total de la vía por deslizamiento de rocas y material vegetal sobre la calzada.

- ✓ Personal de la Concesión Nuevo Cauca a través de maquinaria realizaron labores y remoción del material que había caído sobre este tramo vial.

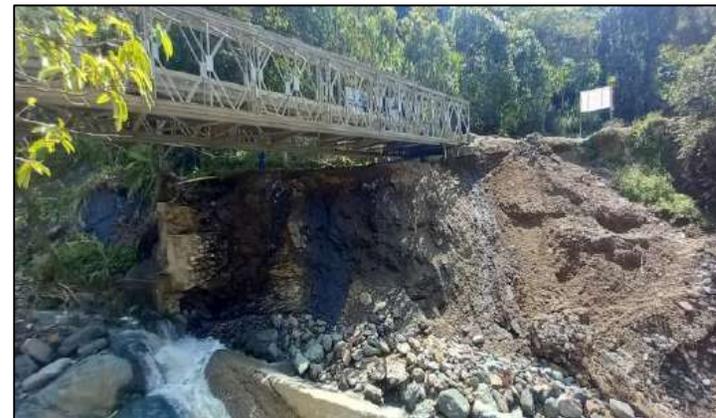
Considerando que las fuertes lluvias que se presentaron en la región causaron la creciente y el desbordamiento del Río Negro, lo que ocasionó el colapso de tres muros en gaviones, la pérdida total de la banca y la desestabilización del terreno que sirve como soporte a la base del puente metálico.

- ✓ Se realiza visita técnica con el especialista en estructuras, para una inspección y evaluación del estado actual de puente metálico sobre el río Negro y reunión con las comunidades aledañas para informar medidas provisionales.
- ✓ Se inicia la construcción de un muro en gaviones para contener el terreno donde está apoyado el puente, margen izquierda agua abajo y así prevenir que colapse.

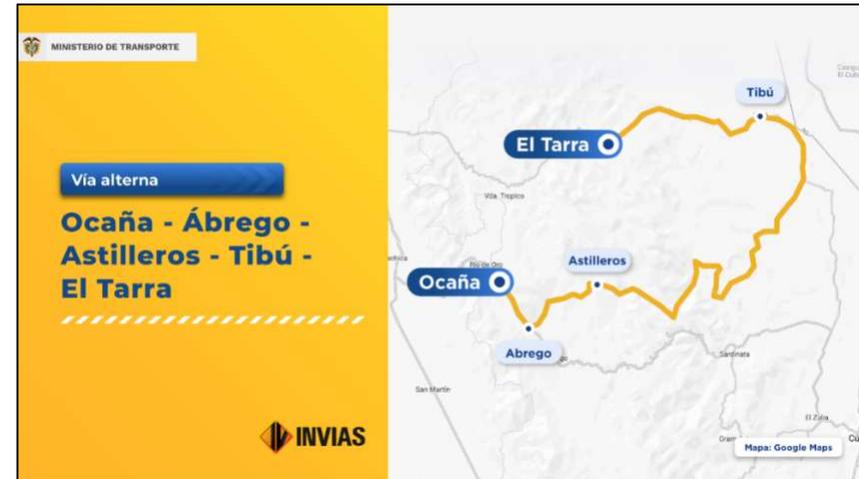
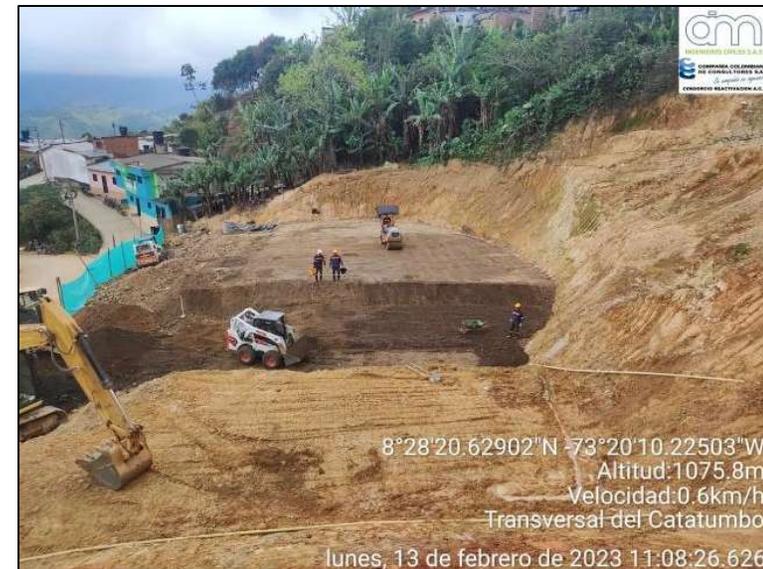
- ✓ Cierre total de la vía para realizar descargue de talud y minimizar el riesgo de colapso.

- ✓ Se realiza muro en tierra armada, el cual se viene adelantando excavación y retiro de material granular.
- ✓ Conformación y compactación de material proveniente de la fuente de material La Ceiba con combinación de fresado.
- ✓ Llenado de costales para la cara visible del muro, se realiza filtro francés con geotextil y tubería perforada de 6, se realiza ensayos de densidad en campo.

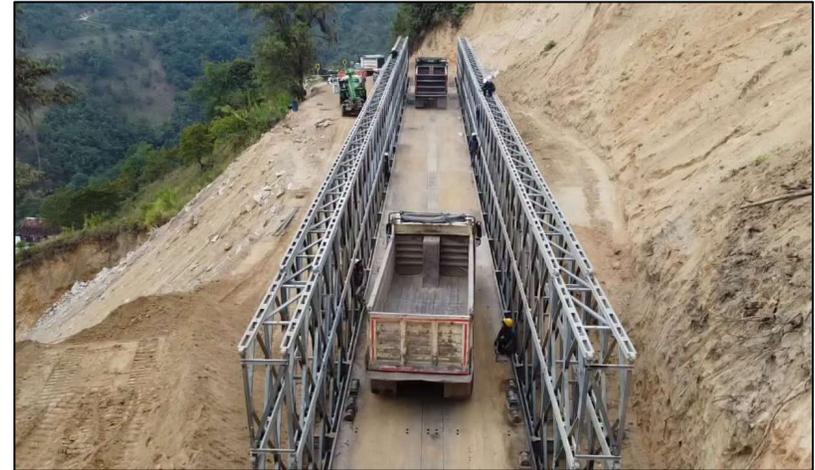
Cierre total de la vía por pérdida total de la banca por lluvias intensas y prolongadas, vereda Cartagena del municipio de Piedecuesta.

- ✓ Visita de diagnóstico preliminar por parte de especialistas hidráulico y geotécnico de la SGR de INVIAS, contratista de obra e interventoría y autoridades locales.
- ✓ Obras sobre el talud superior para establecer una variante paralela a un carril.
- ✓ Estudios y diseños para la recuperación de la calzada y obras de mitigación.
- ✓ Monitoreo de talud.
- ✓ Gestiones con Ejército y UNGRD para préstamo de puente metálico modular semipermanente.
- ✓ Adecuación de vía terciaria Cartagena, actualmente transitan vehículos tipo jeep.

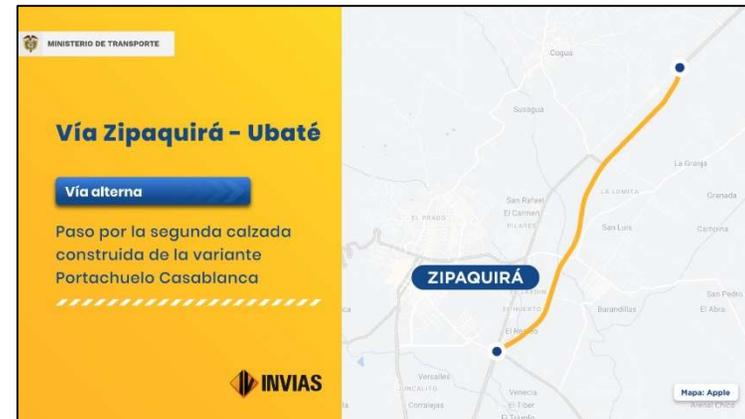
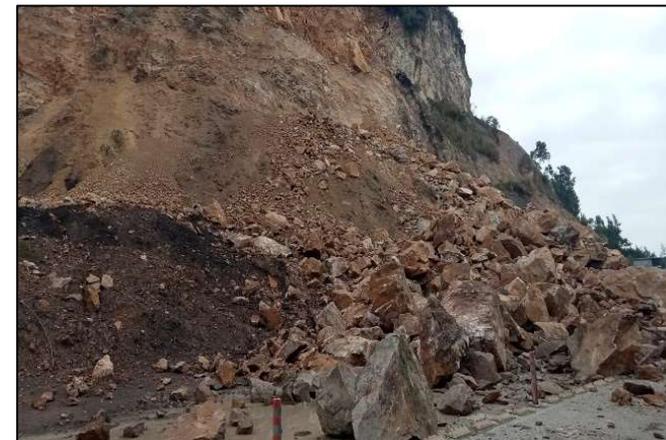
Cierre total de la vía por caída de material. Evento detonado por la erosión natural generando por las lluvias.

- ✓ Monitoreo constante del cerro.
- ✓ Se realizó mantenimiento, mejoramiento y señalización de la vial alterna.
- ✓ Se iniciaron gestiones para el trámite de permiso de ingreso al predio y consulta a la CAR, a fin de iniciar el retiro del cerro por parte del contrato de obra No. 989-2021.

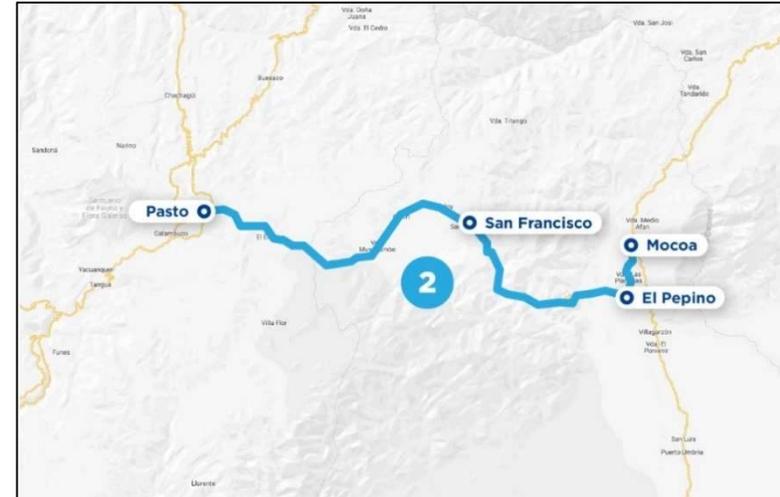
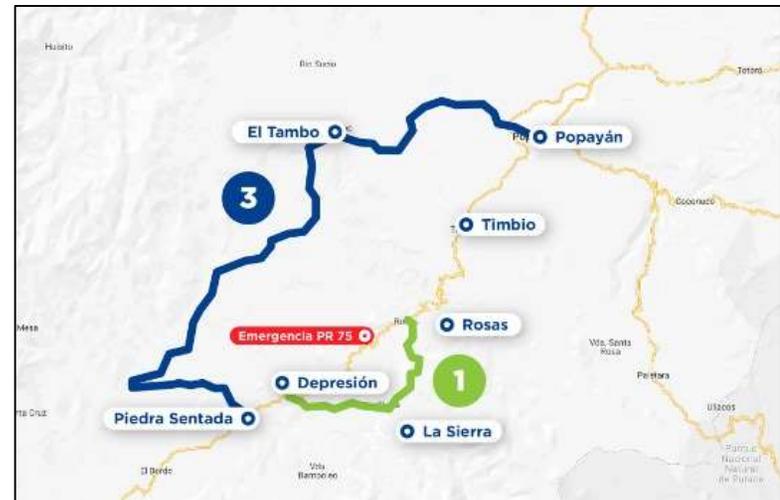
Cierre total de la vía por deslizamiento.

- ✓ Se solicita equipo al contratista de mantenimiento para la atención de la emergencia.
- ✓ Deslizamiento de gran magnitud.

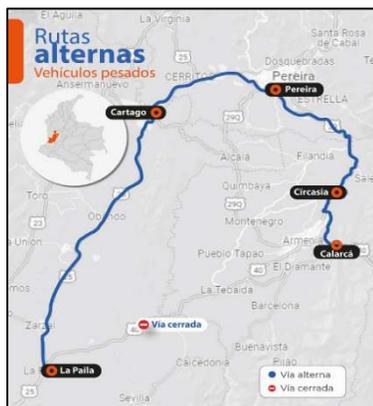
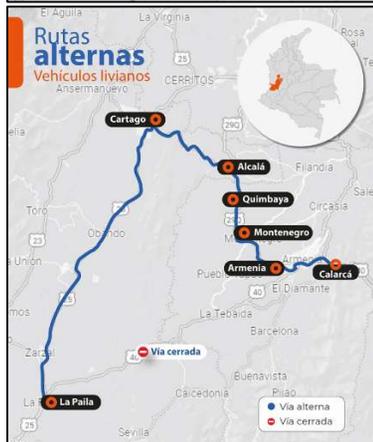
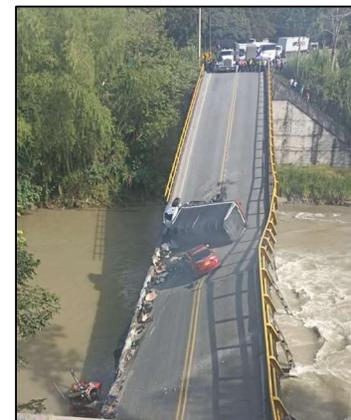
Cierre total entre el PR 25+0540 al PR 25+0810 por colapso del puente sobre la Quebrada la Vieja en el corredor Calarcá – La Paila que conecta a los departamentos del Quindío con el Valle del Cauca.

Se ha realizado inspección al puente por parte del concesionario Autopistas del Café en conjunto con la interventoría, la ANI y la Sociedad Colombiana de Ingenieros (SCI) para encontrar las posibles causas que llevaron al colapso de la estructura.

Se espera dar paso para vehículos livianos en un tiempo de 4 meses mediante la ubicación de un puente metálico provisional.
