EMERGENCIA PR87+0000 CARRETERA SOGAMOSO - AGUAZUL SECTOR LA GRANJA, DEPARTAMENTO DE BOYACÁ

BOLETÍN INFORMATIVO No. 203

FECHA: lunes, 27 de junio de 2022

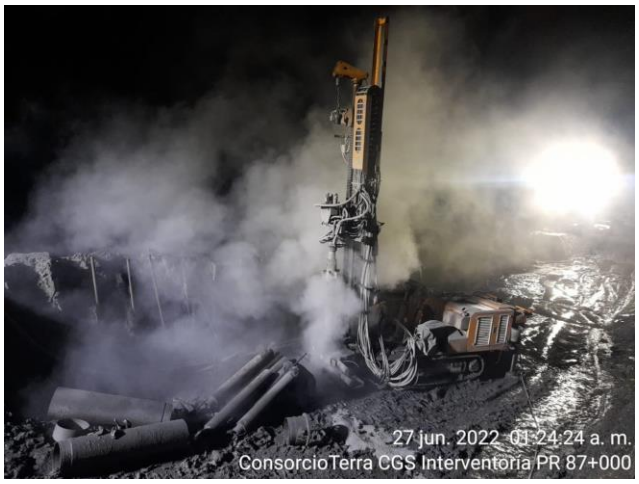
PR87+0000 Caída de banca Vía Sogamoso – Aguazul
27 de junio de 2022
Monitoreo: CDGRD, CMGRD, Bomberos y Policía de Pajarito, Contratista Consorcio Vial MHC 056, Interventoría Consorcio Terra CGS
Fuente: Interventoría Consorcio Terra CGS
