**AVANCE DE ACTIVIDADES  
PERIODO:  
15 DE ENERO A 15 DE FEBRERO DE 2025  
CTO. DE OBRA No. 1042 DE 2021**

**OBRAS DE MEJORAMIENTO, MANTENIMIENTO, GESTIÓN  
PREDIAL, SOCIAL Y AMBIENTAL SOSTENIBLE DE LA CONEXIÓN  
TRONCAL CENTRAL DEL NORTE (LOS CUROS - MÁLAGA)**

**FEBRERO DE 2025**

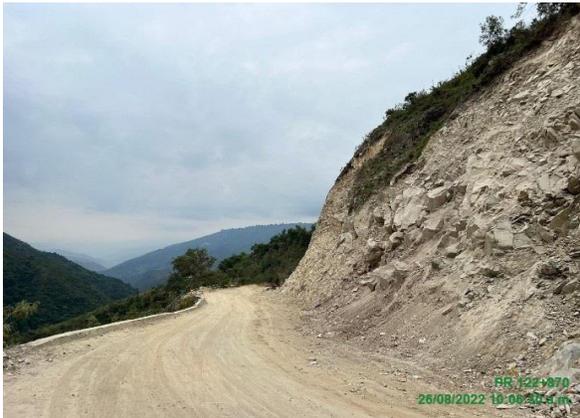
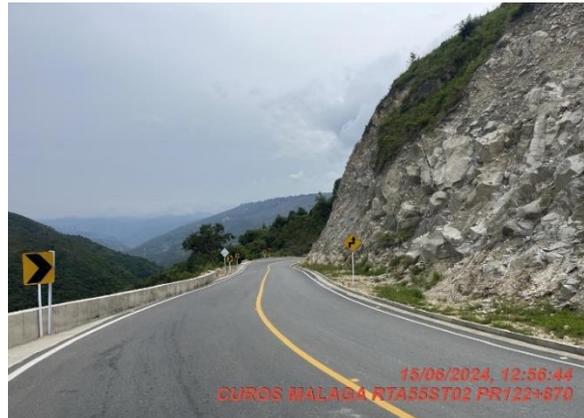
Antes (Fecha de foto: 26/08/2022) y después (Fecha de foto: 15/06/2024) PR122+870. Pavimentación de la vía. Sector atendido y a la fecha se encuentra igual a la foto de después.

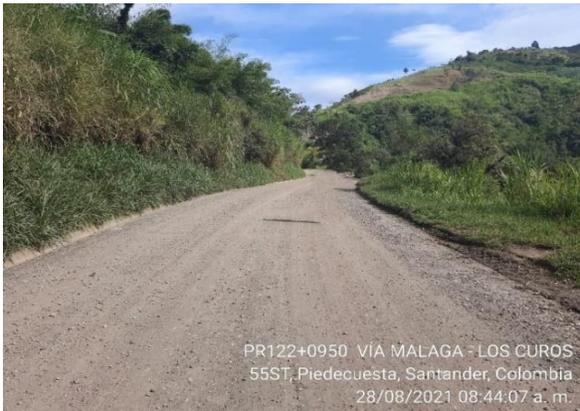
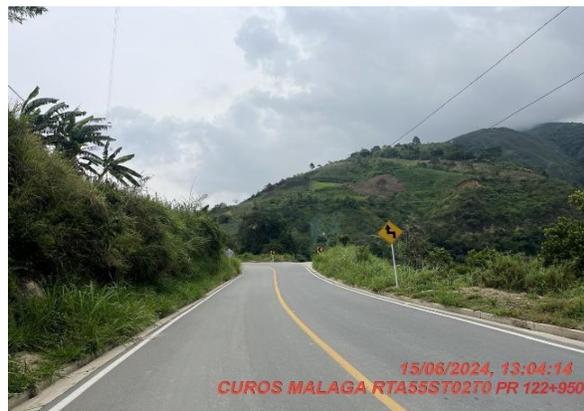
Antes (Fecha de foto: 28/08/2021) y después (Fecha de foto: 09/01/2024) PR122+950. Pavimentación de la vía. Sector atendido y a la fecha se encuentra igual a la foto de después.

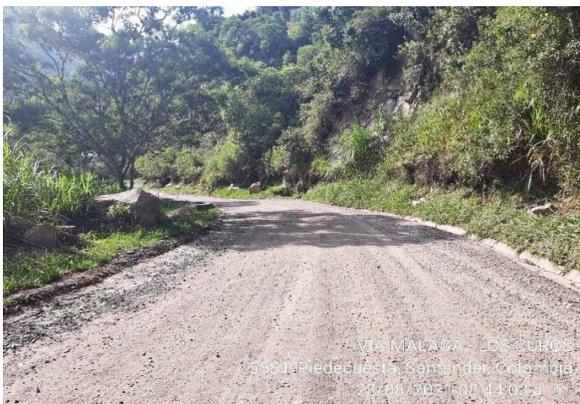
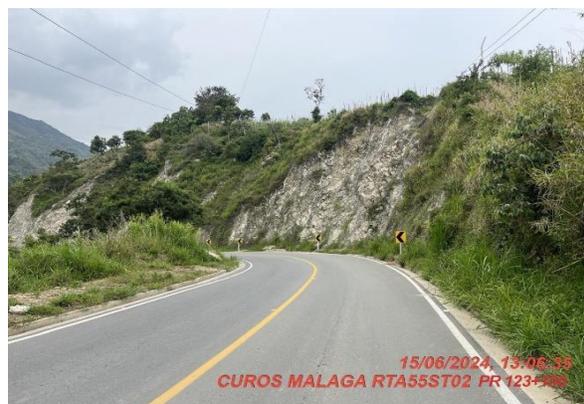
Antes (Fecha de foto: 28/08/2021) y después (Fecha de foto: 09/01/2024) PR123+100. Pavimentación de la vía. Sector atendido y a la fecha se encuentra igual a la foto de después.

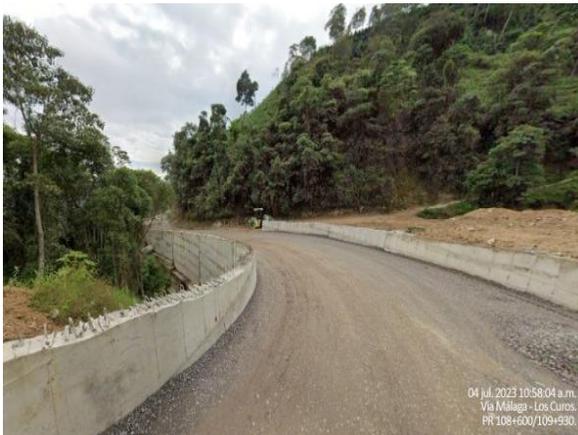
Antes (Fecha de foto: 04/07/2023) y después (Fecha de foto: 12/01/2024) PR109+050. Pavimentación de la vía. Actualmente el corredor se encuentra igual a la foto de "después".

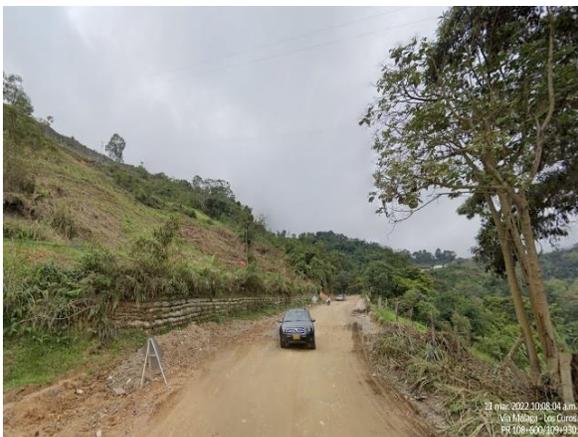
Antes (Fecha de foto: 11/03/2022) y después (Fecha de foto: 12/01/2024) PR109+280. Pavimentación de la vía. Actualmente el corredor se encuentra igual a la foto de "después".

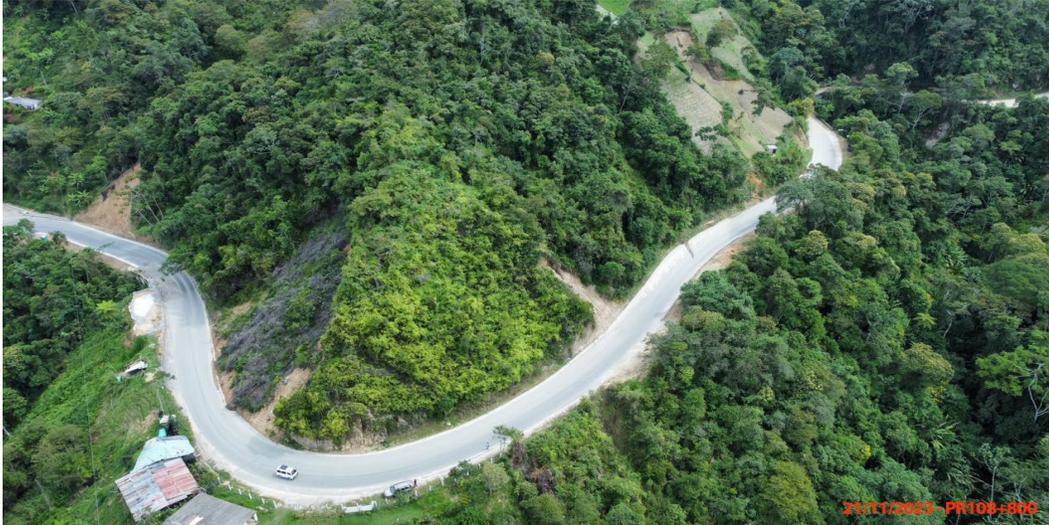
Panorámica (Fecha de foto: 21/11/2023) PR108+800.  
Pavimentación de la vía. Actualmente el sector se encuentra igual.

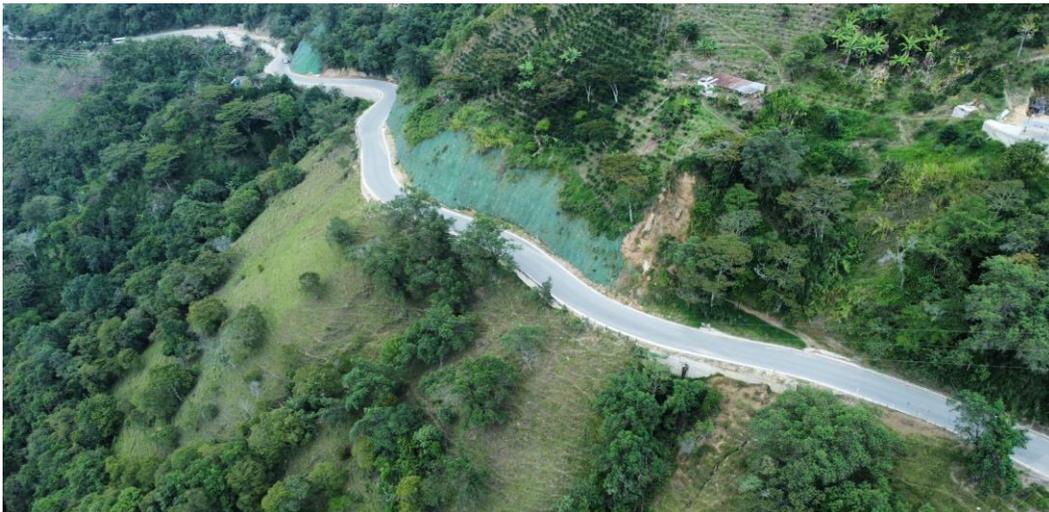
Panorámica (Fecha de foto: 15/05/2024) PR110+400.  
Pavimentación de la vía. Actualmente el sector se encuentra igual.

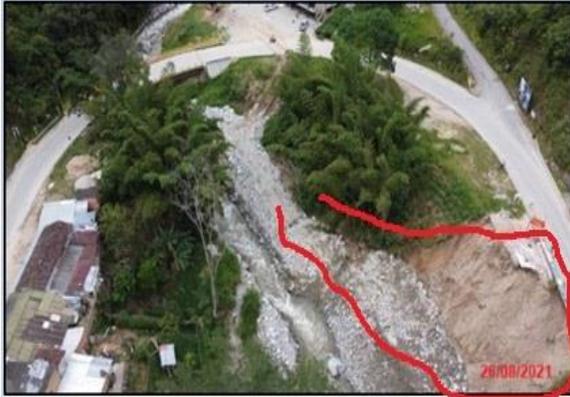
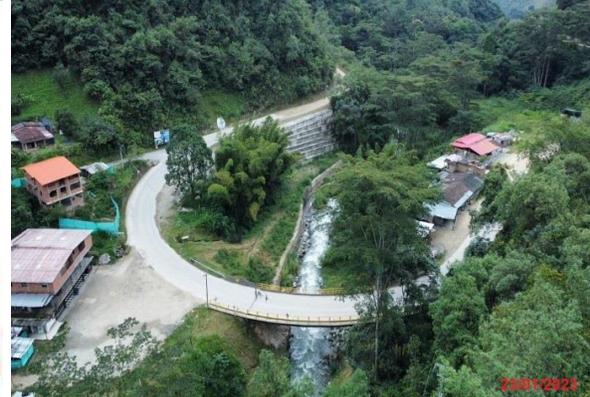
- Perdida de banca en el PR95+250: En este sector se presentaba socavación del talud inferior por el cauce del rio Umpalá. Se construyeron estructuras de protección y contención en concreto para garantizar la estabilidad de la banca. Actualmente las obras fueron terminadas.

Antes (Fecha de foto: 26/08/2021) y después (Fecha de foto: 23/01/2023), PR95+250.  
Obras de protección a la vía.

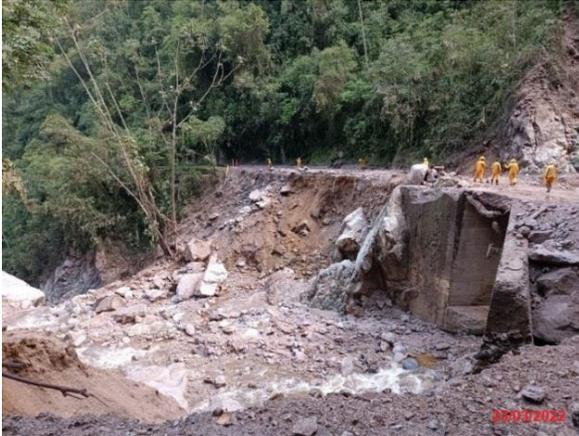
- Perdida de banca en el PR88+400, Sector Los Canelos: En este sector se presentó una pérdida de banca por una avenida torrencial de materiales. Para recuperar la banca se construyó un muro de contención escalonado en concreto.

Antes (Fecha de foto: 23/03/2022) y después (Fecha de foto: 28/07/2022)  
Construcción muro de contención en pérdida de banca PR88+400.

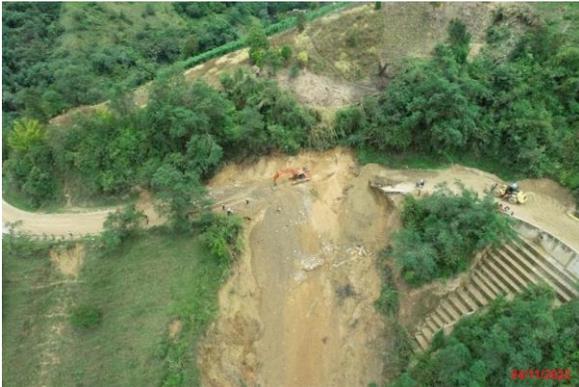
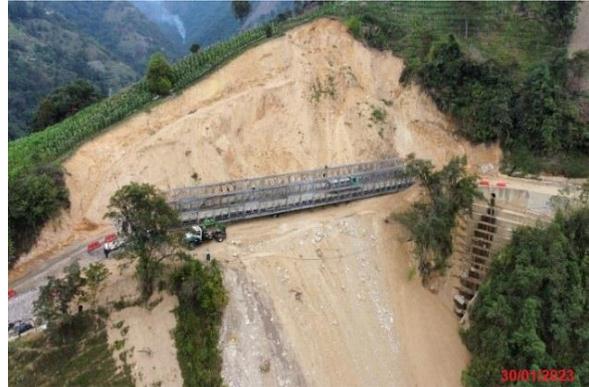
- Pérdida de banca en el PR111+350, Sector El Volcán: En este sector se presentó una pérdida de banca por saturación del terreno, el cual es arenoso en todo el sector. Se recuperó la banca y transitabilidad mediante la instalación de un puente metálico.

Antes (Fecha de foto: 24/11/2022) y después (Fecha de foto: 30/01/2023).  
Atención de la emergencia en el PR111+350. Instalación de puente metálico.

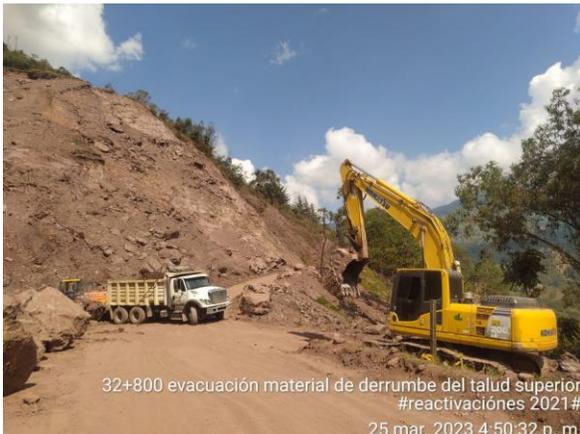
- Derrumbe en el PR32+800: En este sector se presentó desprendimiento de material del talud superior generando cierre total de la vía. La atención consistió en la remoción del material hasta el afloramiento de la roca en el talud, garantizando la transitabilidad por el sector.

Antes (Fecha de foto: 25/03/2023) y después (Fecha de foto: 17/06/2023).  
Retiro del derrumbe PR32+800.

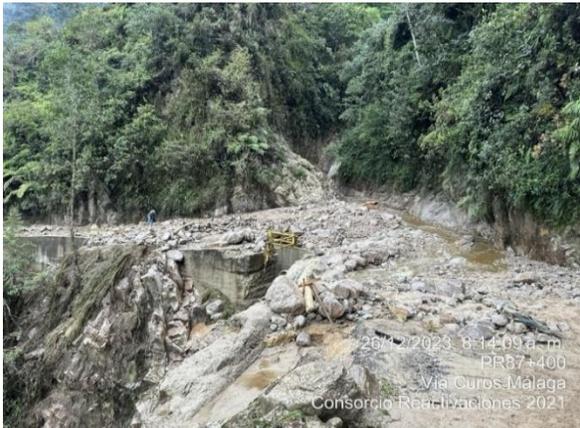
Antes (Fecha de foto: 11/12/2023)

- Atención de emergencia PR 87+400 – PR88+400: La creciente de las quebradas el Canelo y Carbonera, las cuales generaron el cierre total de la vía entre el PR87+400 y PR88+400. Se realizaron las siguientes actividades:
  - Remoción de material
  - Conformación de la calzada existente y adición de material de afirmado.

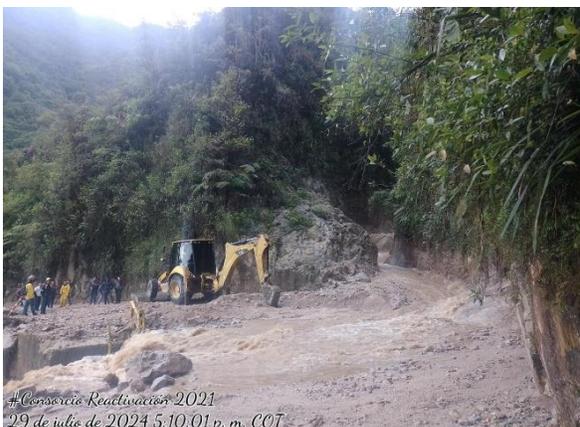
Antes (Fecha de foto: 29/07/2024)

- Atención de emergencia PR 87+400: Las fuertes lluvias presentadas en el sector ocasionaron creciente de la quebrada localizada en el PR87+400, que mantuvo la vía cerrada. El mismo día se recuperó la transitabilidad.

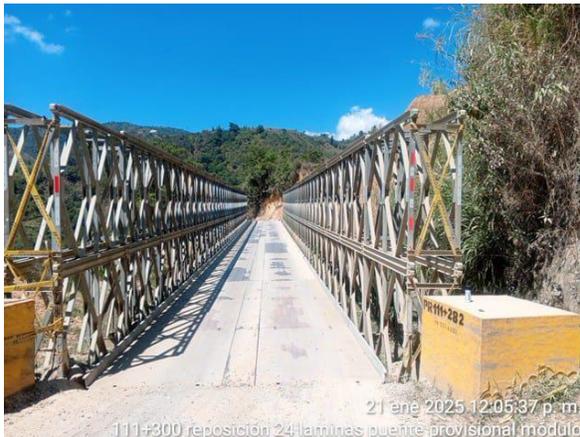
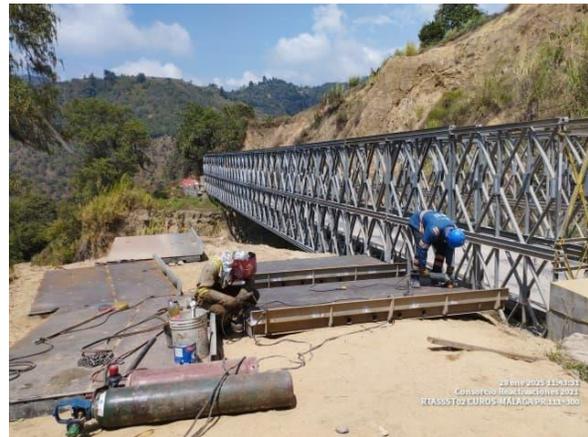
- Tramo PR111+150 – PR111+400
  - Mantenimiento del puente existente. AVANCE 90%

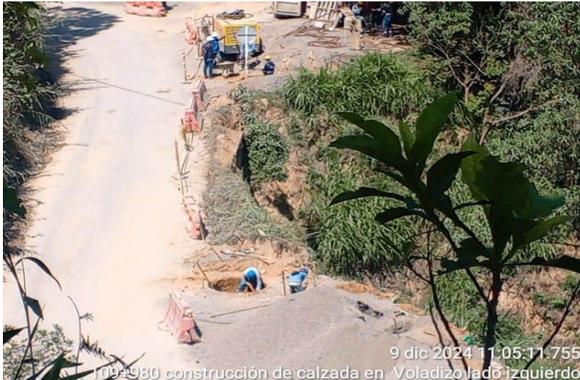
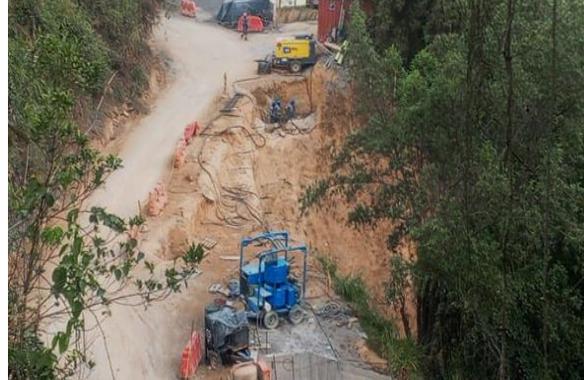
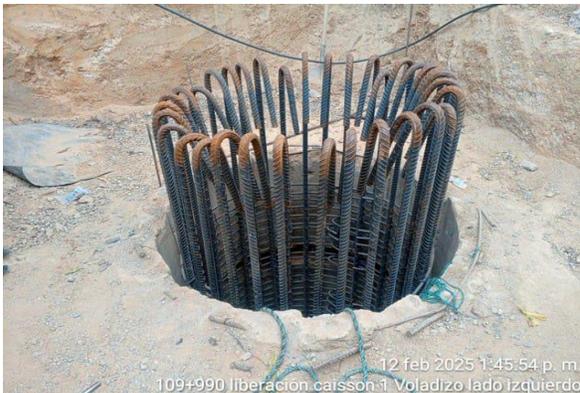
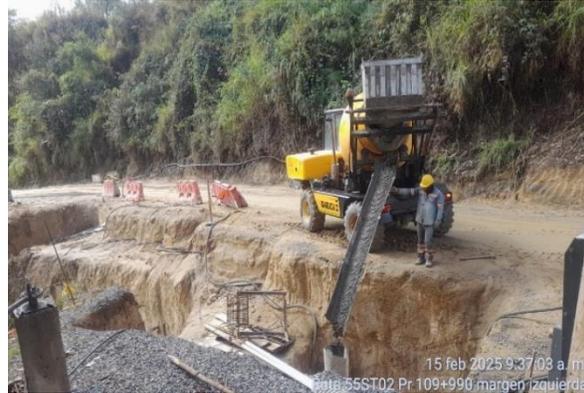
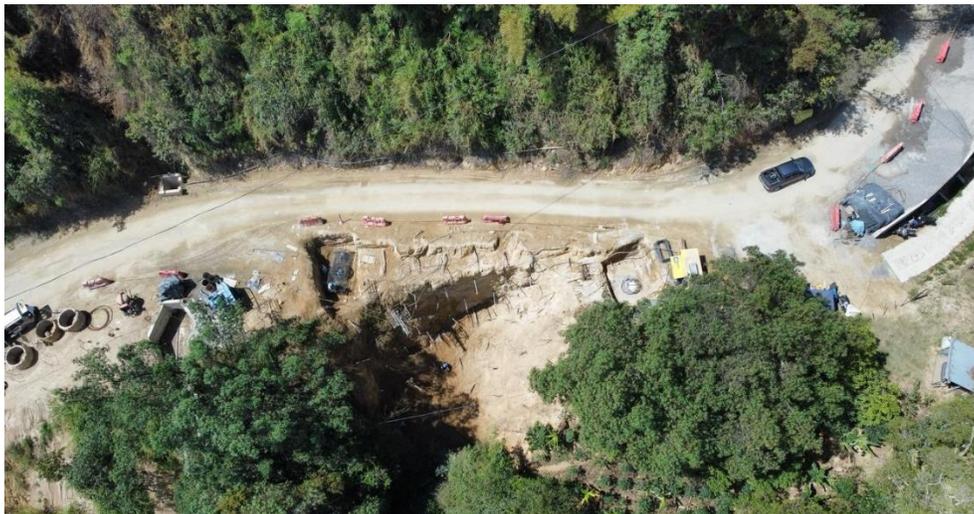
- Tramo PR108+660 a PR110+600.
  - Construcción calzada en Voladizo PR109+960: AVANCE 15%

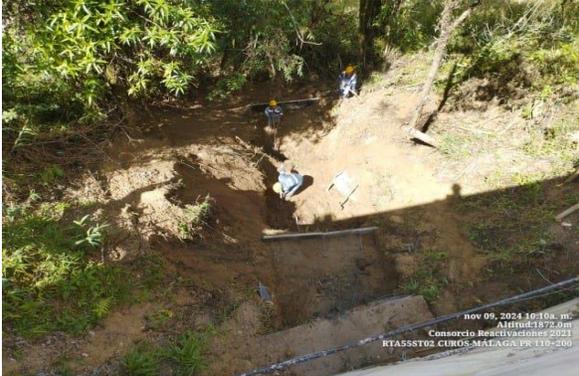
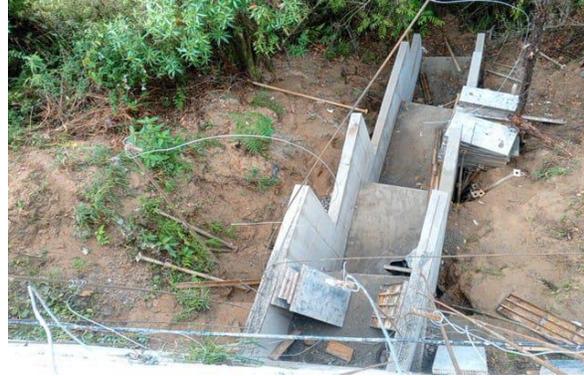
- Construcción Disipador PR110+200. Avance 95%

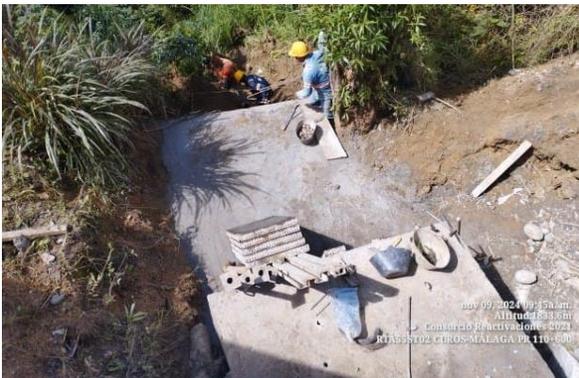
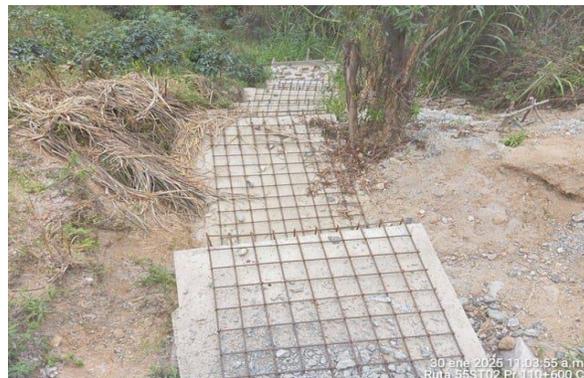
- Construcción Disipador PR110+600. Avance 45%
