**AVANCE DE ACTIVIDADES  
PERIODO:  
15 DE FEBRERO A 15 DE MARZO DE 2025  
CTO. DE OBRA No. 1042 DE 2021**

**OBRAS DE MEJORAMIENTO, MANTENIMIENTO, GESTIÓN  
PREDIAL, SOCIAL Y AMBIENTAL SOSTENIBLE DE LA CONEXIÓN  
TRONCAL CENTRAL DEL NORTE (LOS CUROS - MÁLAGA)**

**MARZO DE 2025**

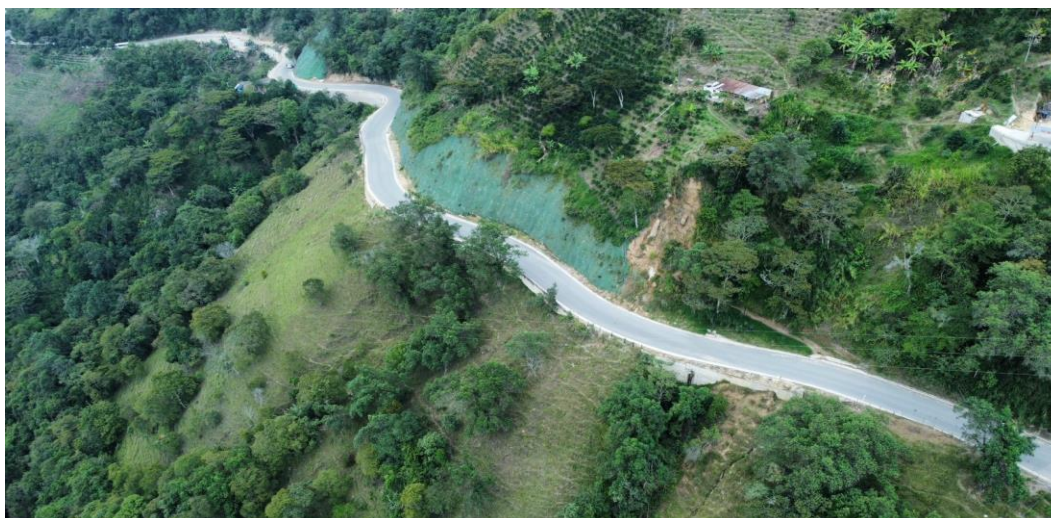
Panorámica (Fecha de foto: 15/05/2024) PR110+400.  
Pavimentación de la vía. Actualmente el sector se encuentra igual.
