**AVANCE DE ACTIVIDADES  
PERIODO:  
15 DE JULIO A 15 DE AGOSTO DE 2025  
CTO. DE OBRA No. 1042 DE 2021**

**OBRAS DE MEJORAMIENTO, MANTENIMIENTO, GESTIÓN  
PREDIAL, SOCIAL Y AMBIENTAL SOSTENIBLE DE LA CONEXIÓN  
TRONCAL CENTRAL DEL NORTE (LOS CUROS - MÁLAGA)**

**AGOSTO DE 2025**

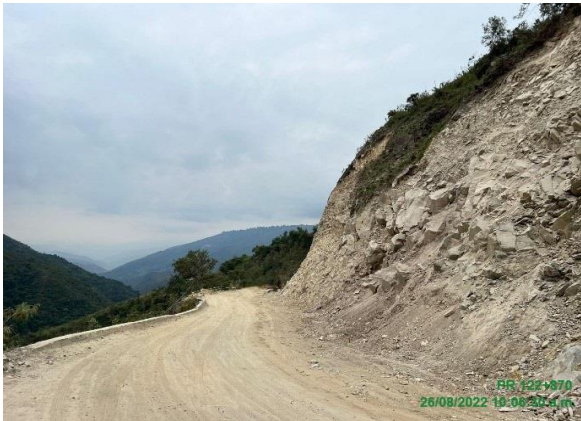
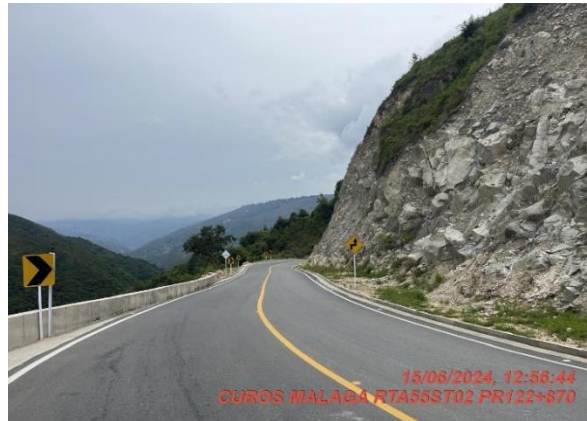
Antes (Fecha de foto: 26/08/2022) y después (Fecha de foto: 15/06/2024) PR122+870.  
Pavimentación de la vía. Sector atendido y a la fecha se encuentra igual a la foto de después.

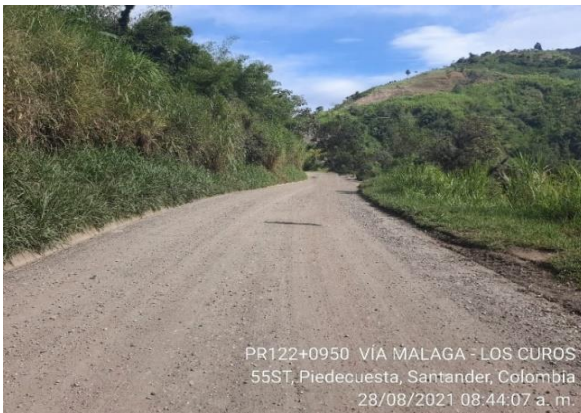
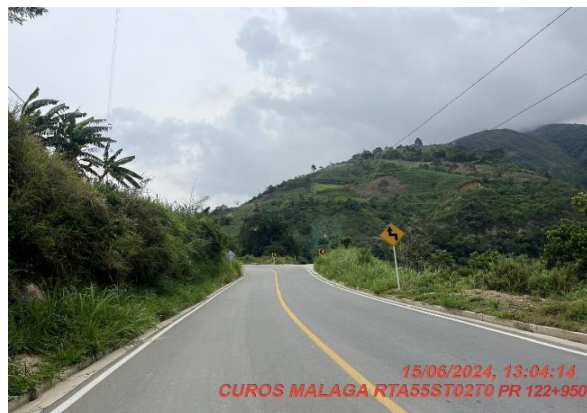
Antes (Fecha de foto: 28/08/2021) y después (Fecha de foto: 09/01/2024) PR122+950.  
Pavimentación de la vía. Sector atendido y a la fecha se encuentra igual a la foto de después.

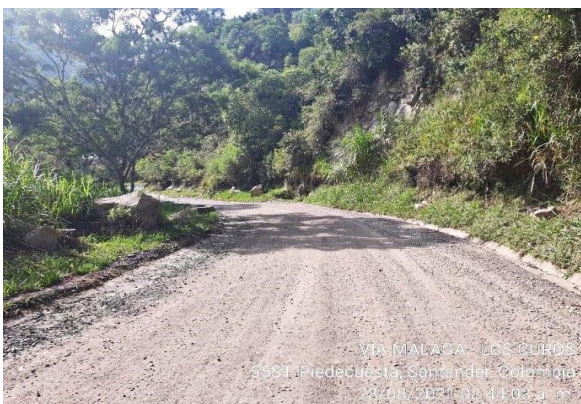
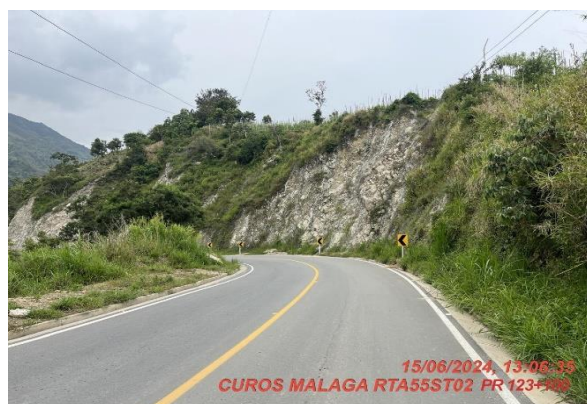
Antes (Fecha de foto: 28/08/2021) y después (Fecha de foto: 09/01/2024) PR123+100.  
Pavimentación de la vía. Sector atendido y a la fecha se encuentra igual a la foto de después.

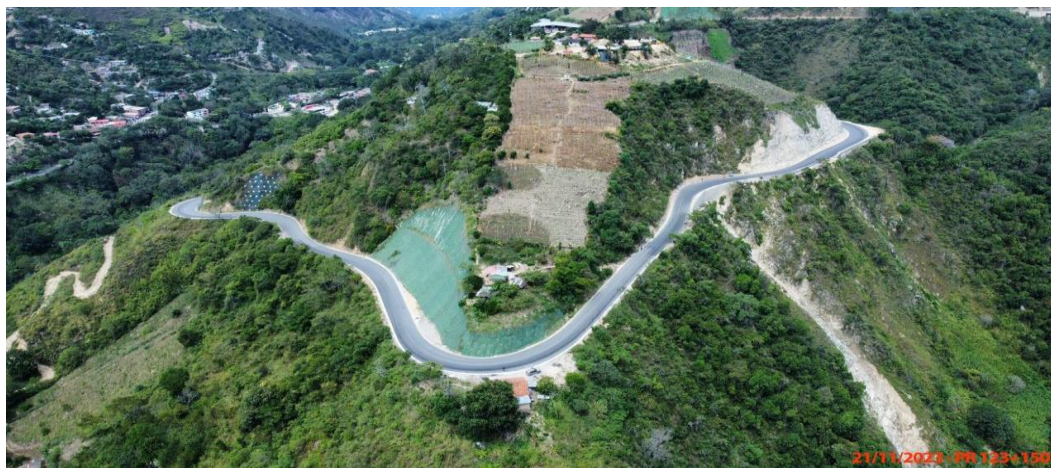
Panorámica antes (Fecha de foto: 21/11/2023) PR123+150.  
Pavimentación de la vía. Sector atendido y a la fecha se encuentra igual.

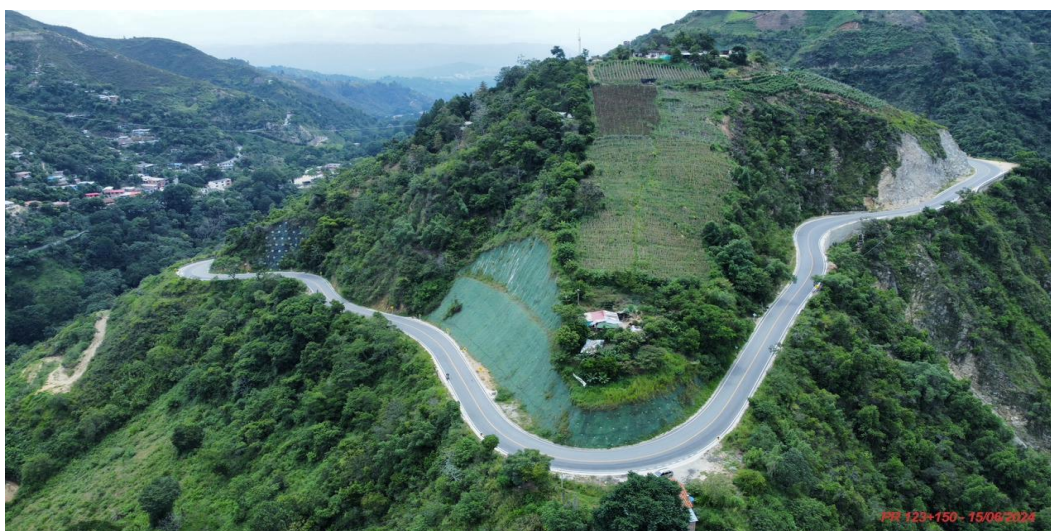
Panorámica después (Fecha de foto: 15/06/2024) PR123+150.  
Pavimentación y señalización de la vía. Sector atendido y a la fecha se encuentra igual.

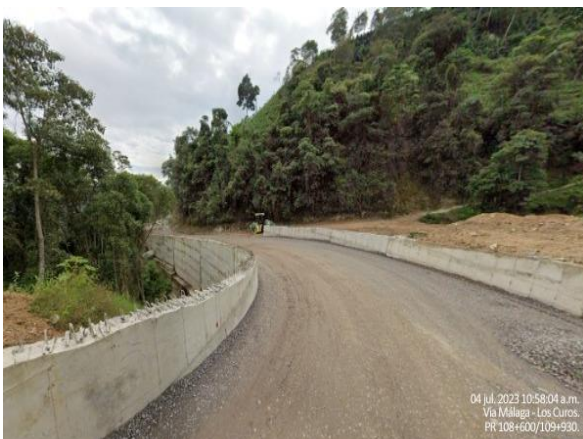
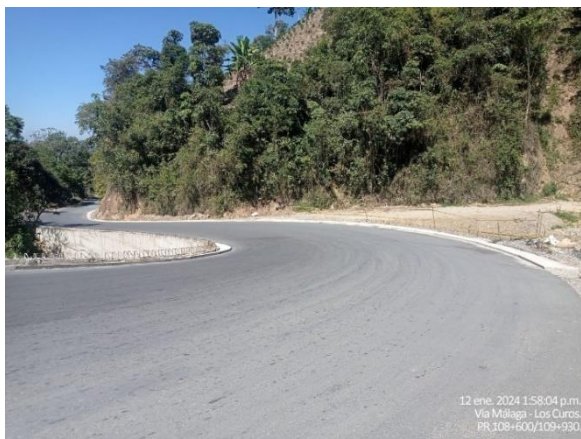
Antes (Fecha de foto: 04/07/2023) y después (Fecha de foto: 12/01/2024) PR109+050. Pavimentación de la vía. Actualmente el corredor se encuentra igual a la foto de "después".

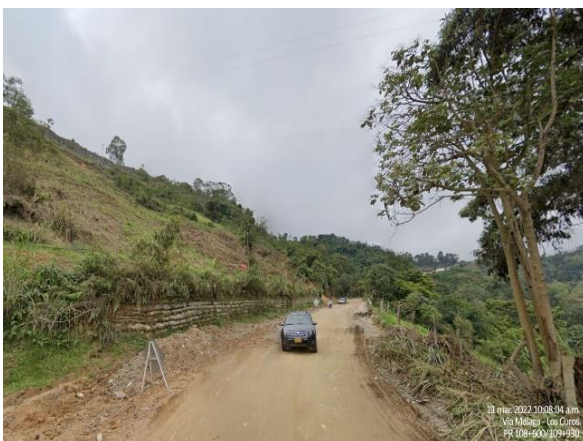
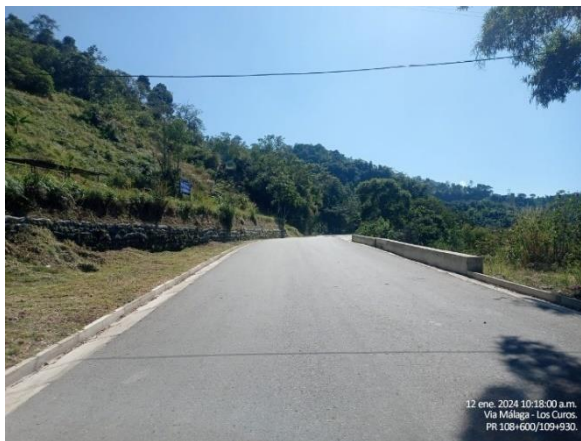
Antes (Fecha de foto: 11/03/2022) y después (Fecha de foto: 12/01/2024) PR109+280. Pavimentación de la vía. Actualmente el corredor se encuentra igual a la foto de "después".

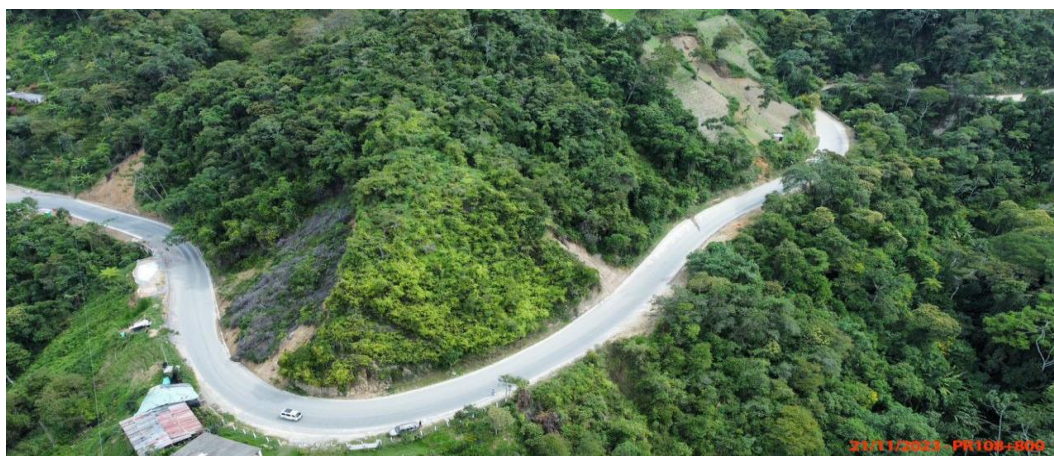
Panorámica (Fecha de foto: 21/11/2023) PR108+800. Pavimentación de la vía. Actualmente el sector se encuentra igual.

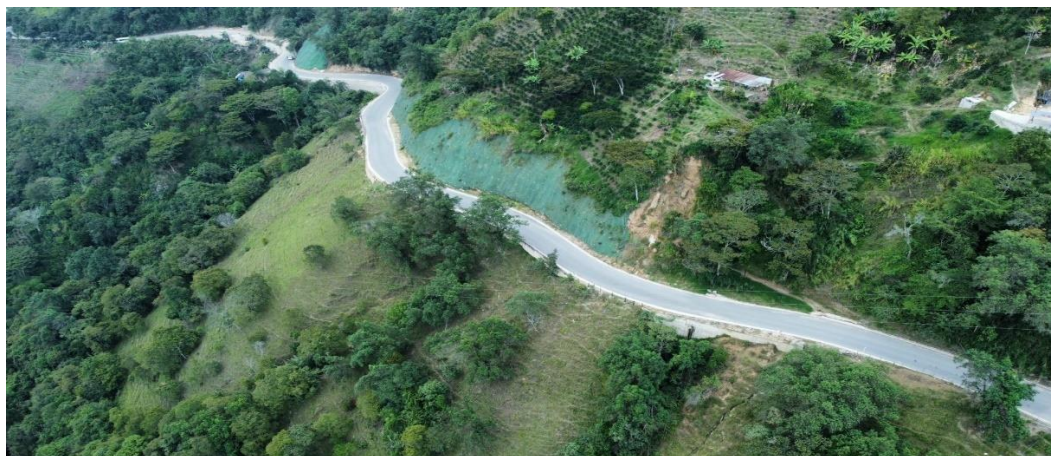
Panorámica (Fecha de foto: 15/05/2024) PR110+400.  
Pavimentación de la vía. Actualmente el sector se encuentra igual.

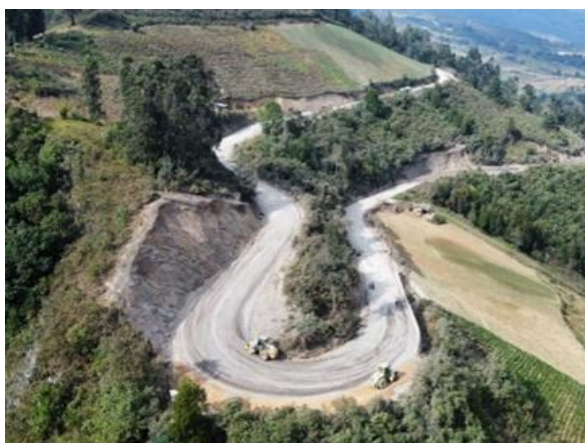
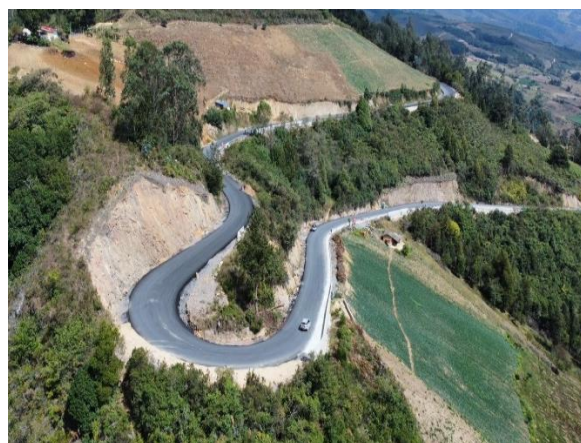
Antes (Fecha de foto: 10/06/2024) y después (Fecha de foto: 05/01/2025) PR66+830.  
Ampliación y pavimentación de la vía

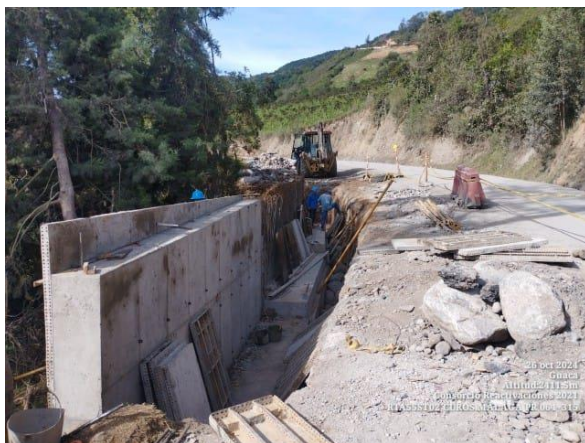
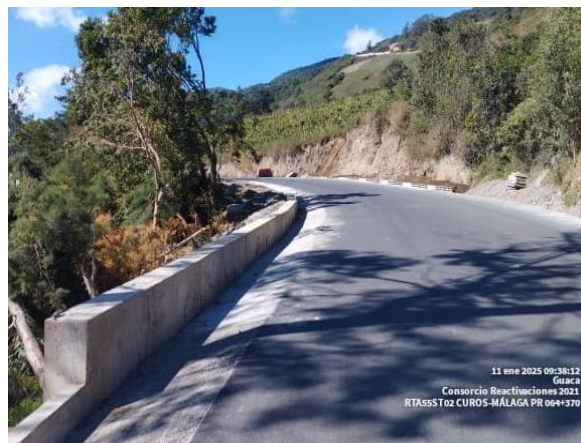
Antes (Fecha de foto: 26/10/2024) y después (Fecha de foto: 11/01/2025) PR64+380  
Ampliación y pavimentación de la vía

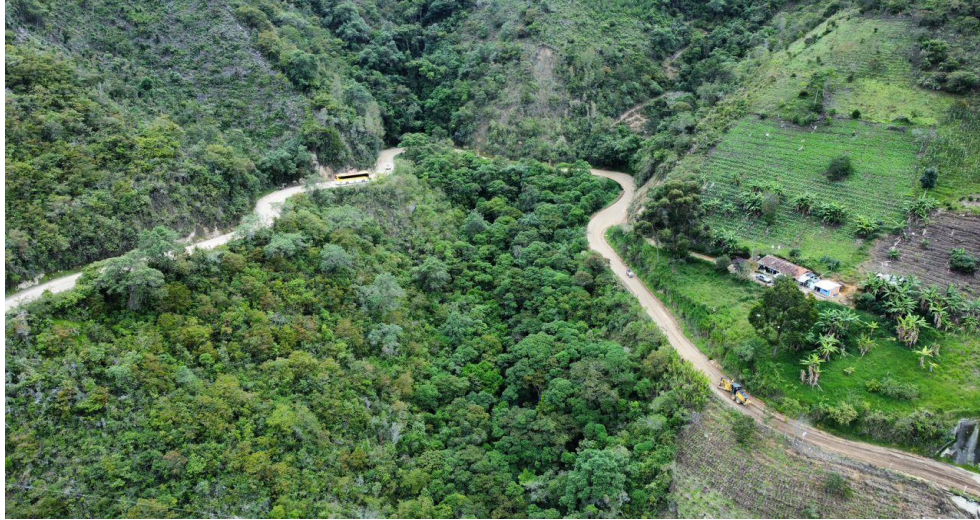
- **Mantenimiento de 60 km en afirmado:** Con el fin de garantizar transitabilidad y seguridad vial se realizan las siguientes actividades: conformación de la calzada existente y adición de material de afirmado.

Panoramica – Actividades de mantenimiento.

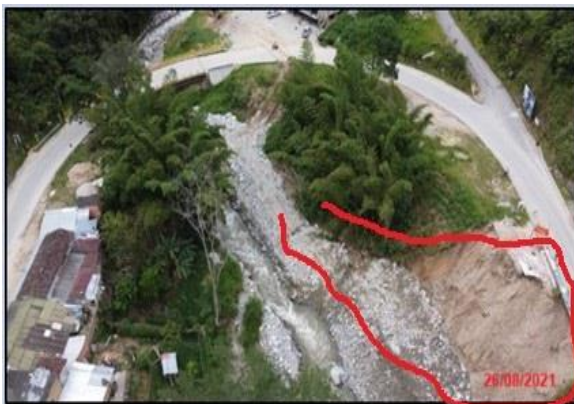
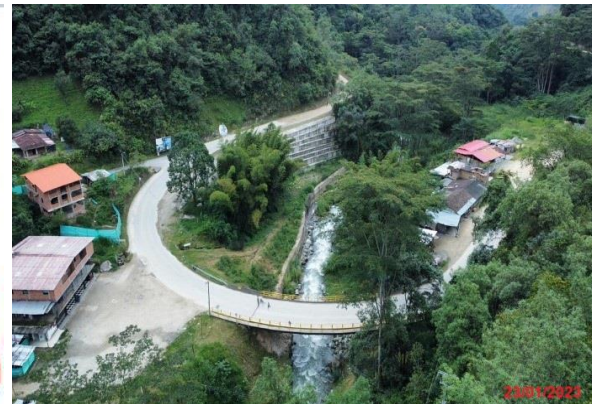
- Pérdida de banca en el PR95+250: En este sector se presentaba socavación del talud inferior por el cauce del río Umpalá. Se construyeron estructuras de protección y contención en concreto para garantizar la estabilidad de la banca. Actualmente las obras fueron terminadas.

Antes (Fecha de foto: 26/08/2021) y después (Fecha de foto: 23/01/2023), PR95+250.  
Obras de protección a la vía.

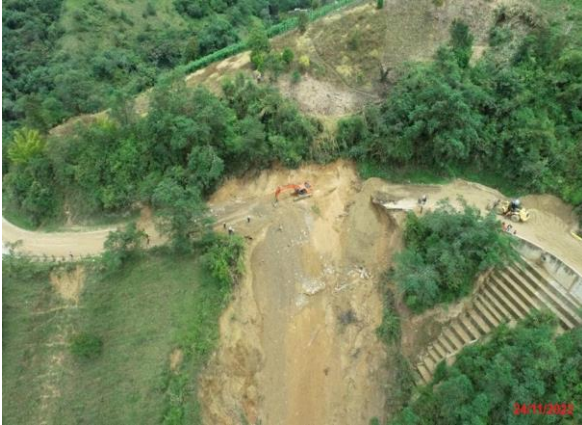
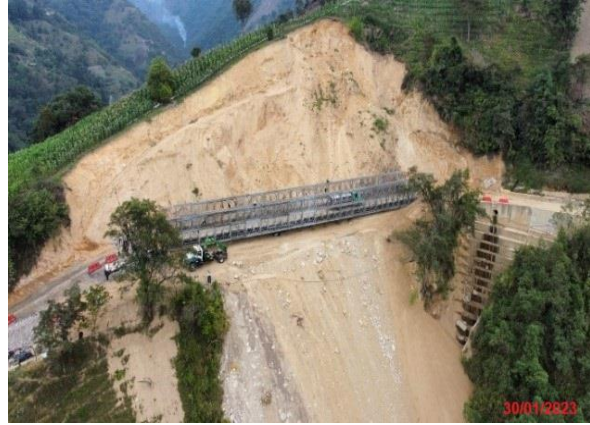
- Pérdida de banca en el PR111+350, Sector El Volcán: En este sector se presentó una pérdida de banca por saturación del terreno, el cual es arenoso en todo el sector. Se recuperó la banca y transitabilidad mediante la instalación de un puente metálico.

Antes (Fecha de foto: 24/11/2022) y después (Fecha de foto: 30/01/2023).  
Atención de la emergencia en el PR111+350. Instalación de puente metálico.

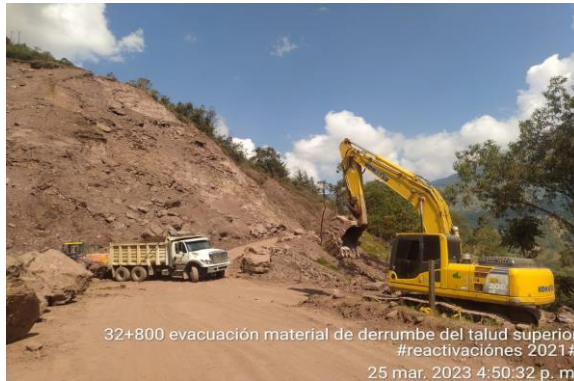
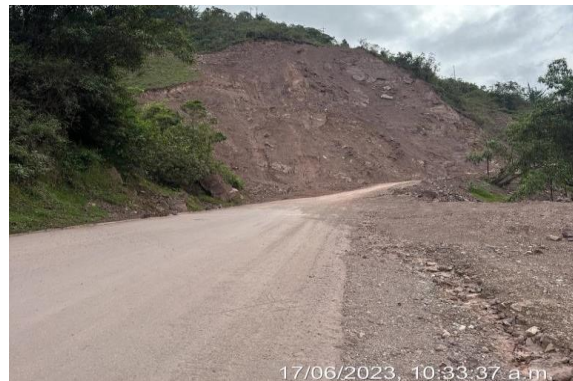
- Derrumbe en el PR32+800: En este sector se presentó desprendimiento de material del talud superior generando cierre total de la vía. La atención consistió en la remoción del material hasta el afloramiento de la roca en el talud, garantizando la transitabilidad por el sector.

Antes (Fecha de foto: 25/03/2023) y después (Fecha de foto: 17/06/2023).  
Retiro del derrumbe PR32+800.

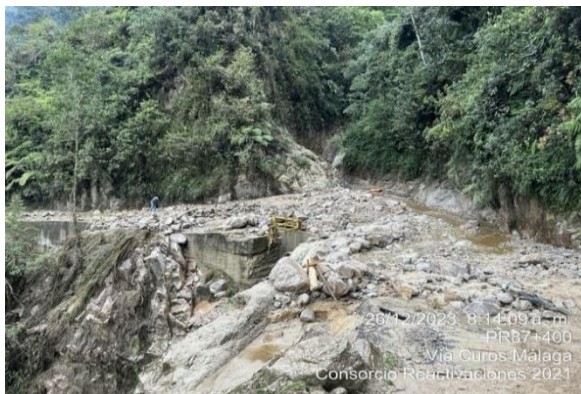
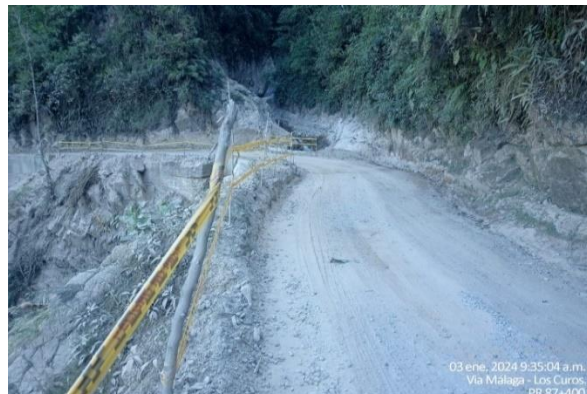
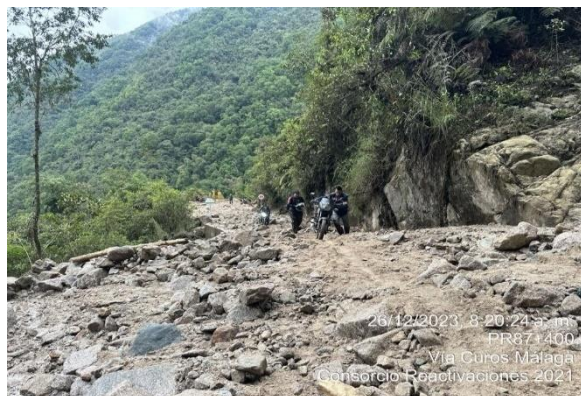
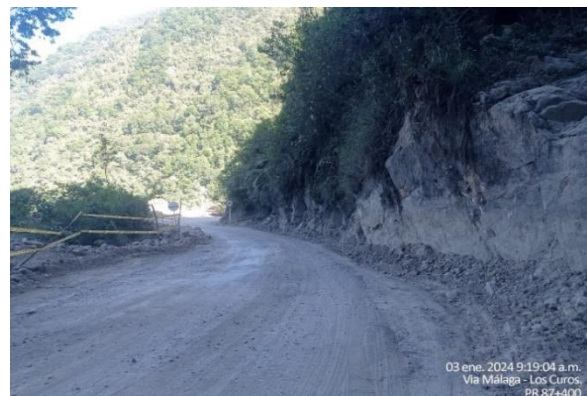
- Atención de emergencia PR 87+400 – PR88+400: La creciente de las quebradas el Canelo y Carbonera, las cuales generaron el cierre total de la vía entre el PR87+400 y PR88+400. Se realizaron las siguientes actividades:
  - Remoción de material
  - Conformación de la calzada existente y adición de material de afirmado.

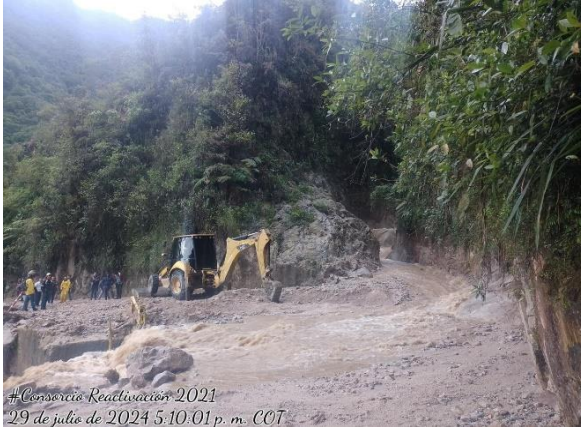
- Atención de emergencia PR 87+400: Las fuertes lluvias presentadas en el sector ocasionaron creciente de la quebrada localizada en el PR87+400, que mantuvo la vía cerrada. El mismo día se recuperó la transitabilidad.

Antes (Fecha de foto: 29/07/2024)

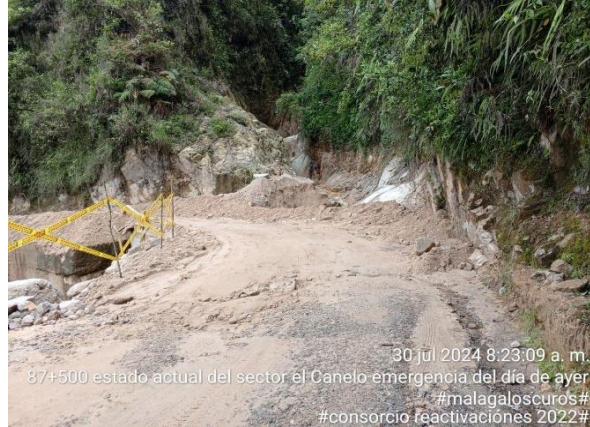
después (Fecha de foto: 30/07/2024)

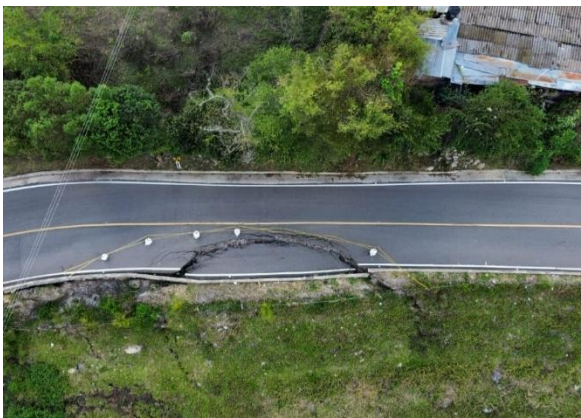
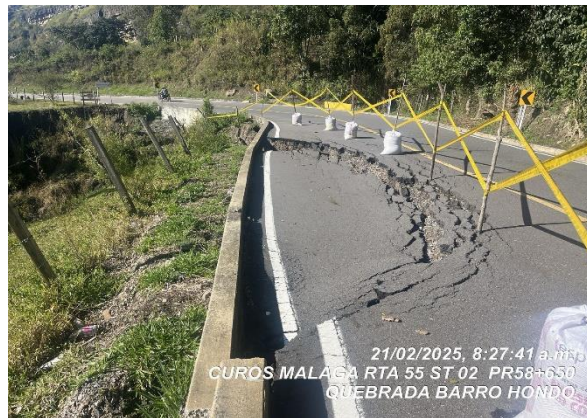
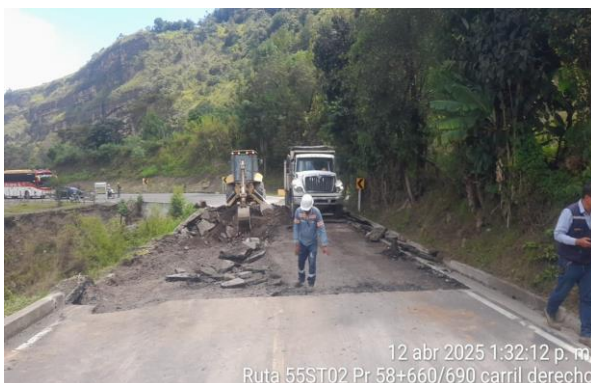
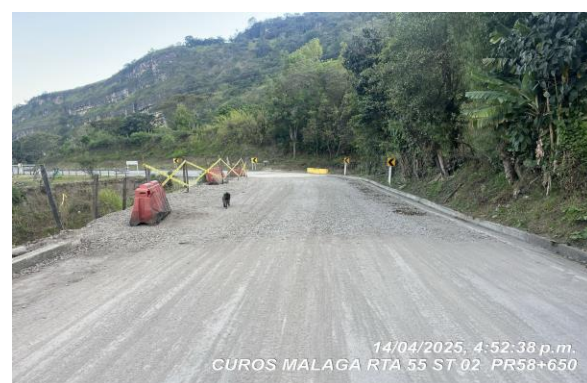
- Atención de Emergencia PR58+660: Se presentaba proceso de remoción en masa en el talud inferior, y cuya velocidad del movimiento y condiciones de saturación del terreno ocasionaron desplazamientos en la calzada existente, con el presente contrato se atiende el sitio con las siguientes obras de mitigación: Demolición del Pavimento existente, mejoramiento de la capacidad portante del suelo con crudo de río Relleno, compactación y conformación de la calzada con material tipo afirmado

Antes

Después

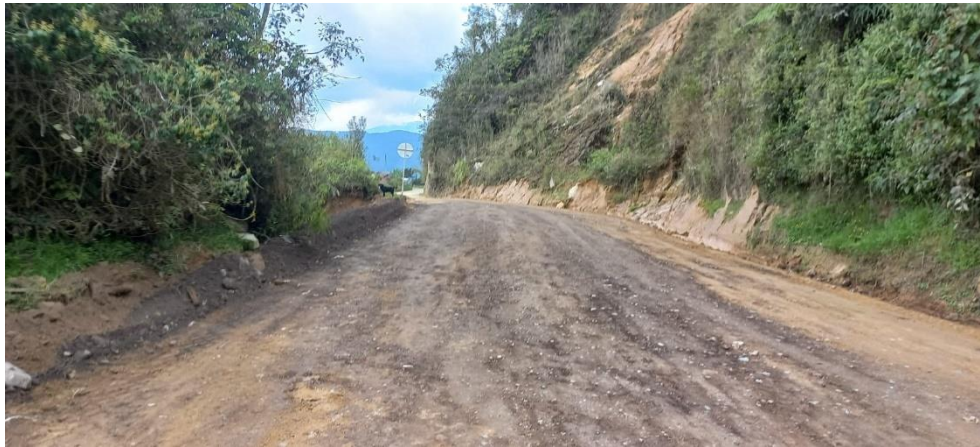
- Atención de Emergencia PR30+415: Se presenta daño de la estructura existente (boxculvert en roca), lo que ocasionó la afectación de parte del carril derecho de la calzada, poniendo en riesgo la seguridad vial, por lo cual se realizó el reemplazo de la estructura por una alcantarilla, garantizando así la transitabilidad y seguridad vial.

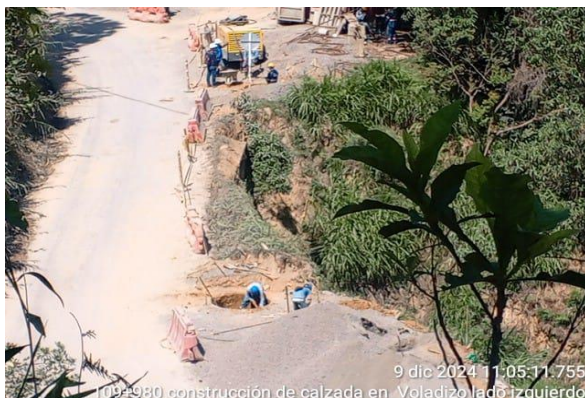
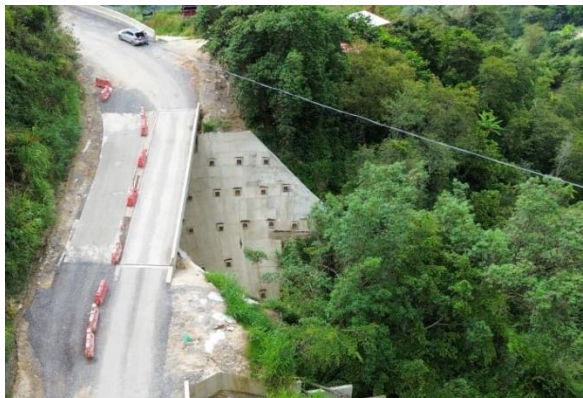
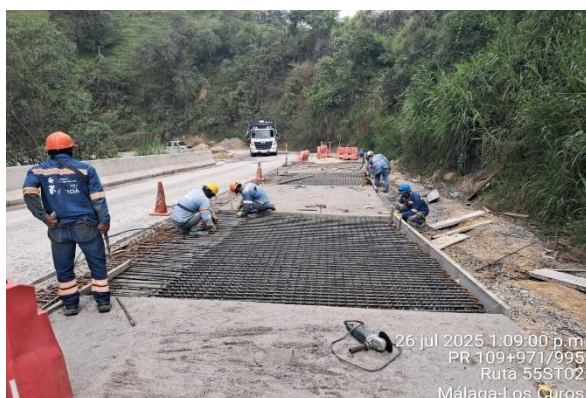
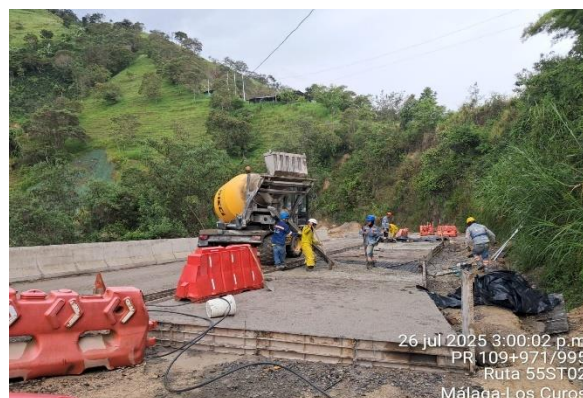
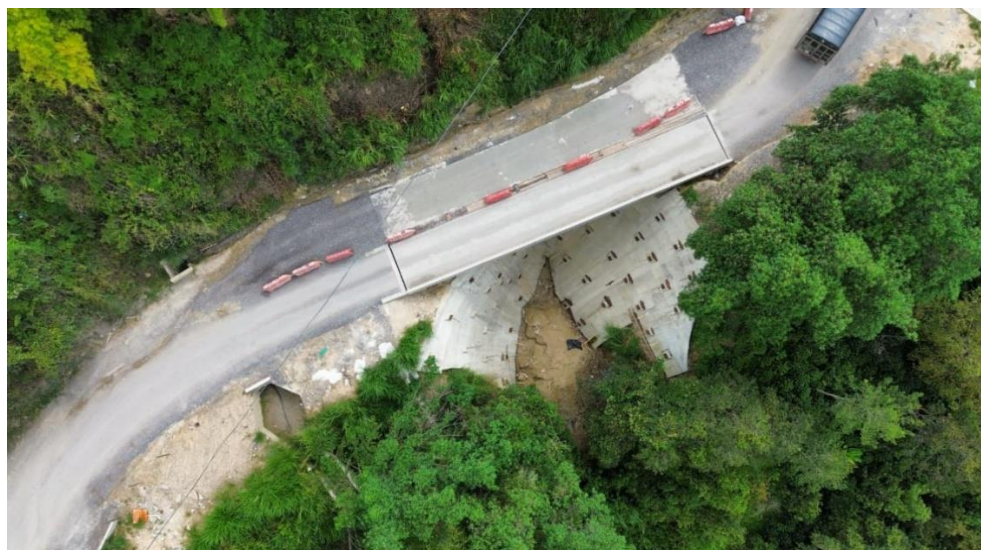
- Tramo PR108+660 a PR110+600.
  - Construcción calzada en Voladizo PR109+960: AVANCE 95%

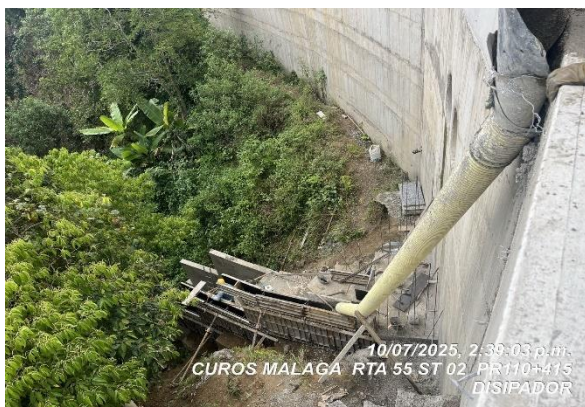
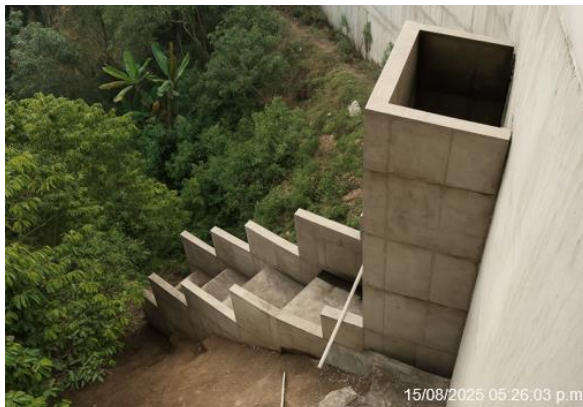
- Construcción Disipador PR110+415. Avance 100%

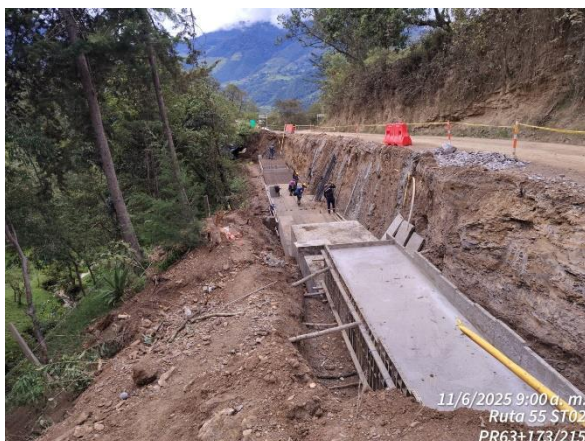
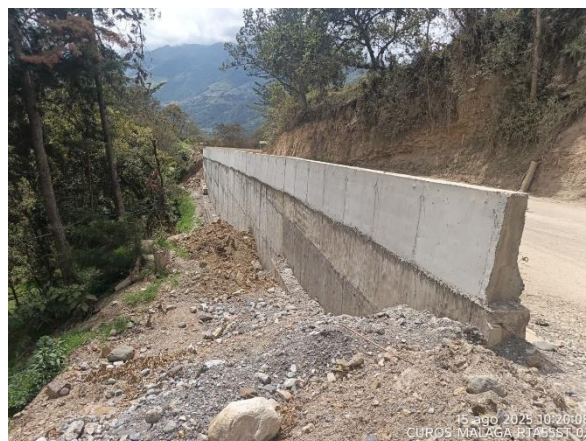
PR63+173/215 (Fecha: 11/06/2025) (Antes)

- Construcción muros de contención

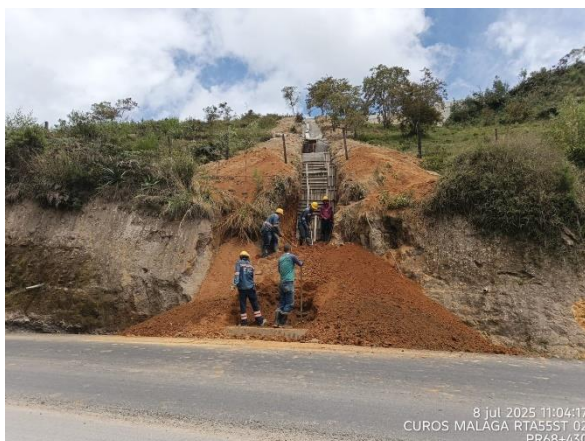
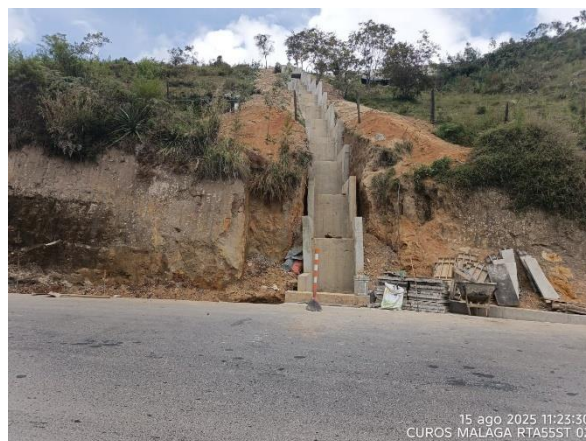
PR68+330 (Fecha de foto: 08/07/2025)

- Construcción Disipadores

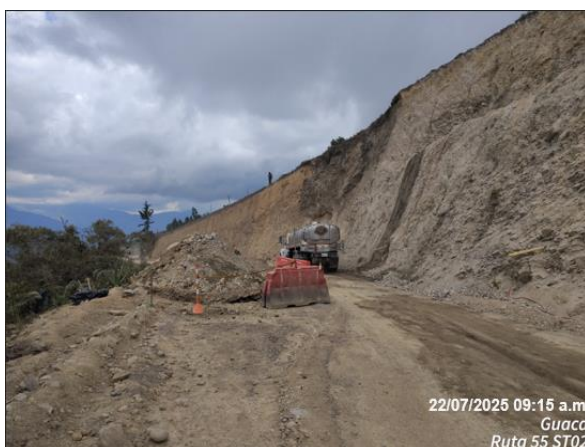
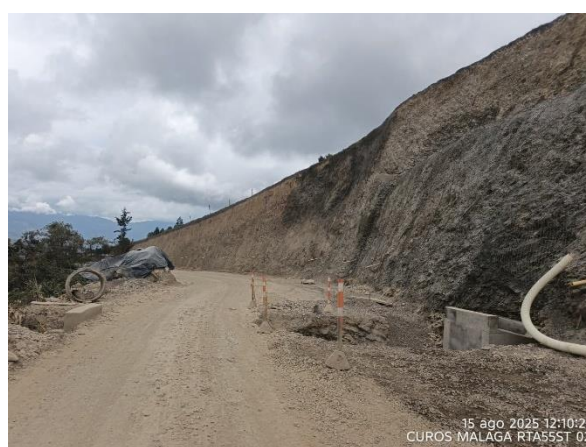
PR69+599 (Fecha de foto: 22/07/2025)

- Construcción Alcantarillas

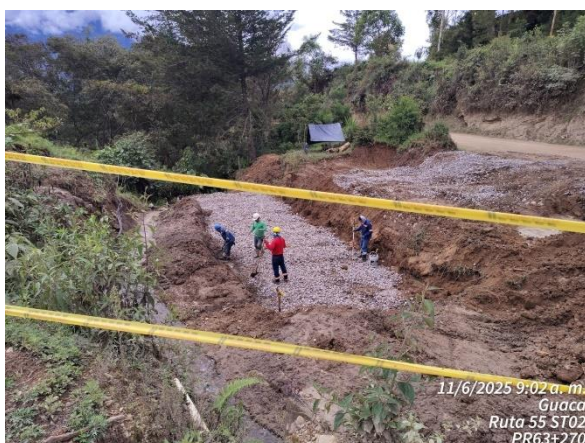
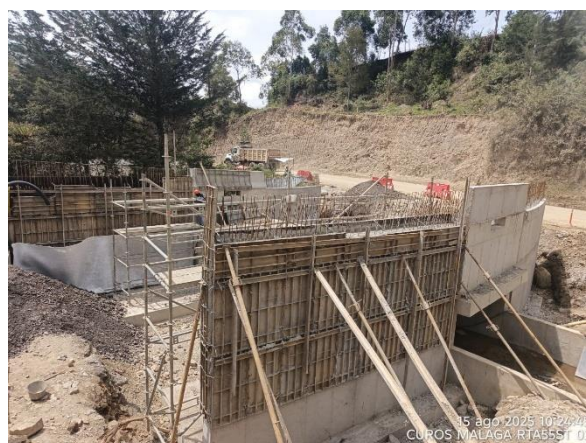
PR63+270 (Fecha de foto: 11/06/2025)

- Construcción Boxculvert

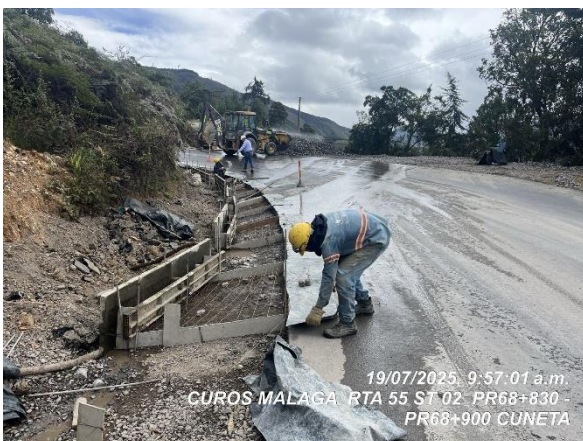
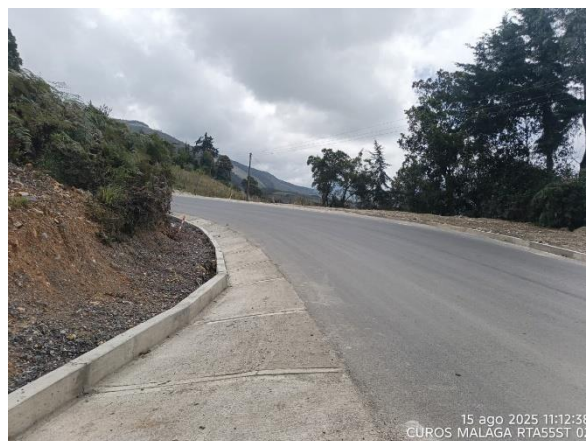
PR67+830 (Fecha de foto: 19/07/2025)

- Construcción de Cuneta Longitudinal

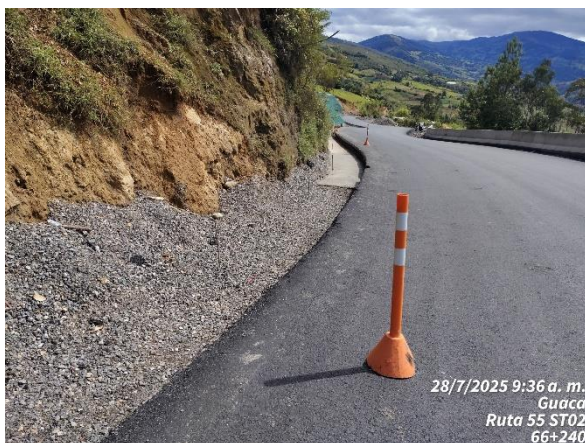
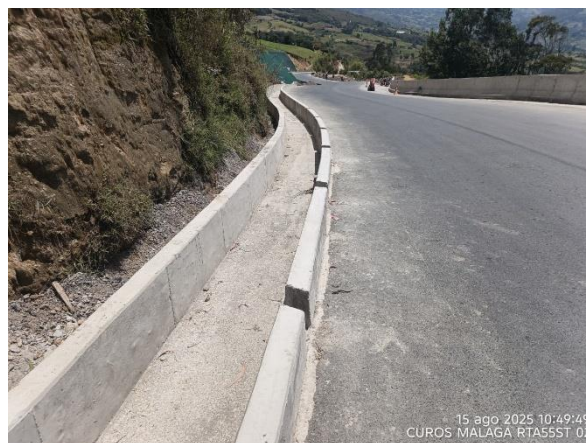
PR66+240/300 (Fecha de foto: 28/07/2025)

- Construcción de Canal Perimetral

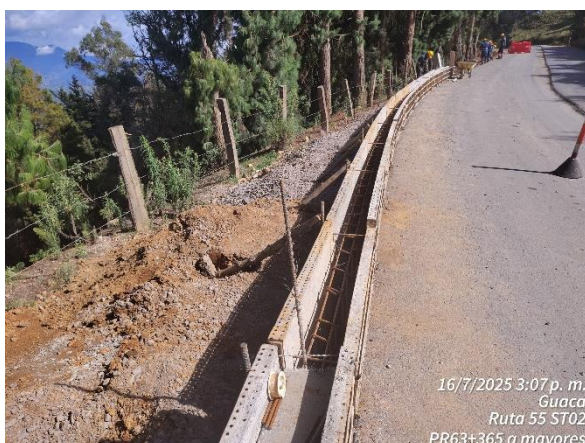
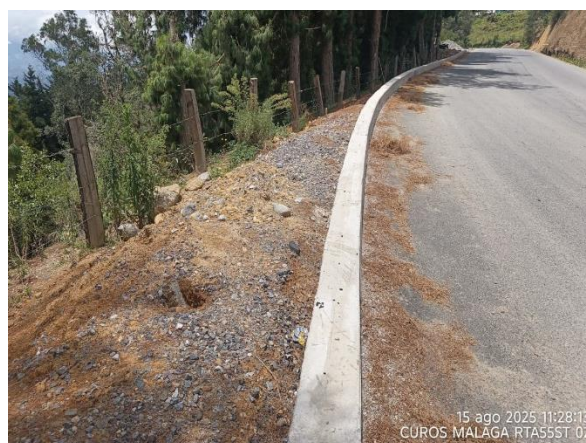
PR68+365 (Fecha de foto: 16/07/2025)

- Construcción de Bordillos
