# **ESTUDIO E INVESTIGACIÓN DEL ESTADO ACTUAL DE LAS OBRAS DE LA RED NACIONAL DE CARRETERAS**

## **MANUAL PARA LA INSPECCIÓN VISUAL DE PAVIMENTOS RÍGIDOS**

**REPÚBLICA DE COLOMBIA**

**MINISTERIO DE TRANSPORTE  
INSTITUTO NACIONAL DE VÍAS**

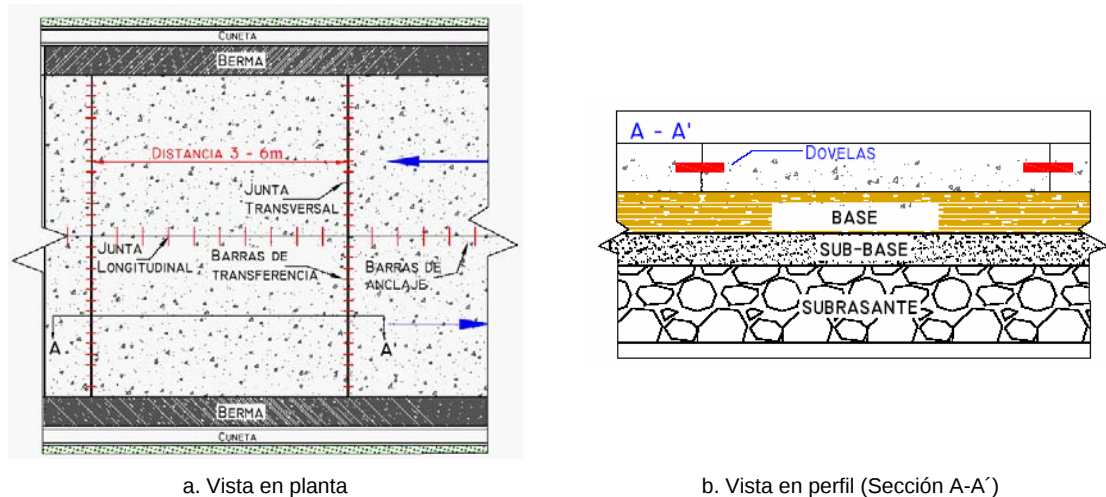
Figura 1. Losas de Concreto Simple

Este sistema utiliza placas de concreto sin refuerzo. Las juntas de contracción transversal son en general construidas a intervalos entre 3 y 6 m (Figura 1), con el objetivo de controlar la fisuración de las losas. Dependiendo del diseño de las losas, éstas se pueden unir mediante dovelas o barras de transferencia colocadas en las juntas transversales asegurando la transferencia de carga entre estas; además se colocan barras de anclaje en las juntas longitudinales, en dirección perpendicular al eje de la vía<sup>1</sup>.

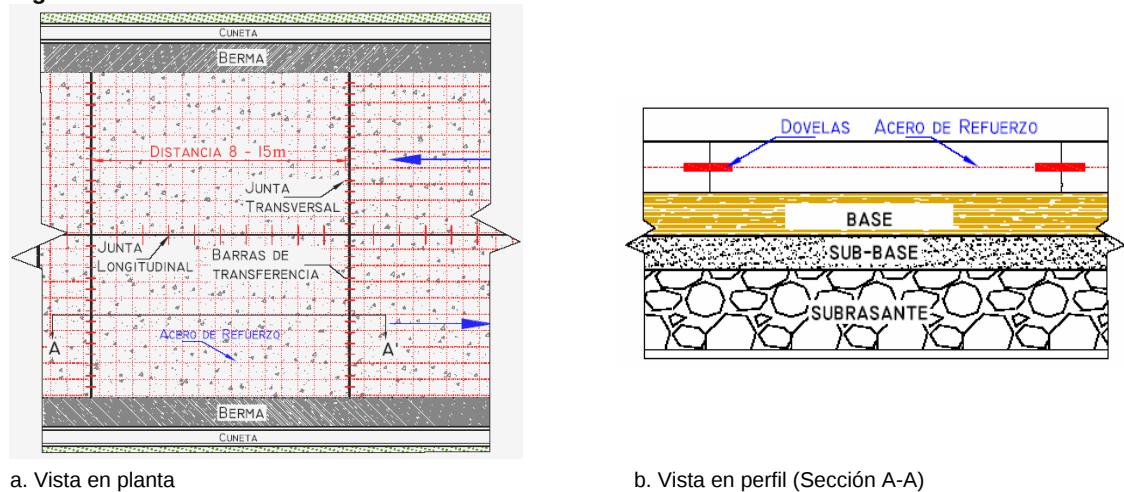
**Figura 2. Losas de Concreto Reforzado**

Debido a que el espaciamiento de las juntas transversales es mayor que el de las placas de concreto simple, con rangos típicos entre 7 – 15 m., este sistema utiliza juntas de contracción y adicionalmente acero de refuerzo para controlar la fisuración de las losas (Figura 2). Las dovelas son usadas en las juntas transversales para asegurar la transferencia de cargas entre las losas<sup>2</sup>.

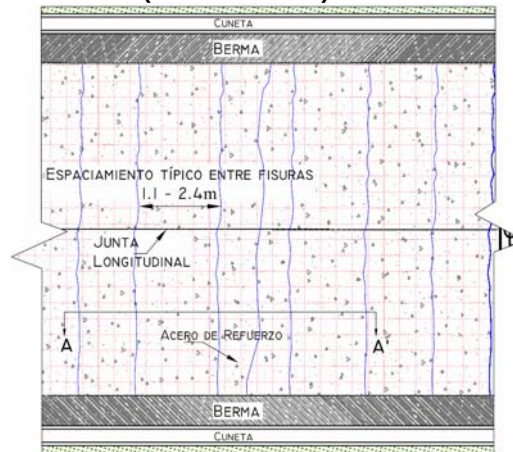
**Figura 3. Concreto Continuamente Reforzado (Vista en Planta)**

También conocido como PLV, éste sistema no requiere juntas de contracción ya que su diseño guarda similitud con una losa de entepiso (Figura 3 y Fotografía 1). En él, las fisuras transversales se consideran normales ya que están asociadas al acero de refuerzo de la losa de concreto, la experiencia ha mostrado que la abertura normal para estas fisuras es de aproximadamente 0,5 mm lo que no resulta crítico en relación con la posibilidad de ingreso de agua. Los intervalos típicos de espaciamiento de estas fisuras están entre 1,10 y 2,40 m. El acero de refuerzo en estos

pavimentos se encuentra en la parte superior y/o inferior. Se recomienda trabajar con barras No. 5 (5/8") y No. 6 (3/4")<sup>3</sup>.

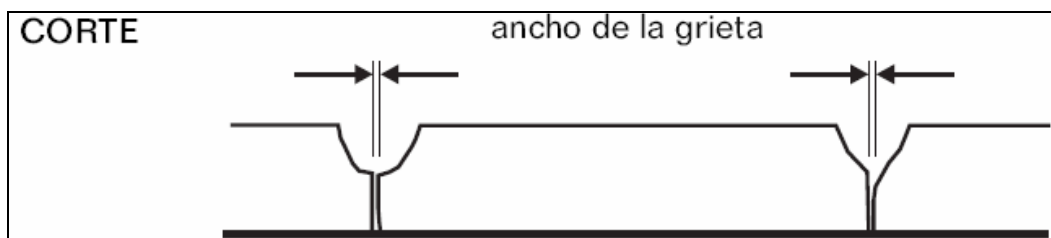
**Figura 4. Corte transversal de una losa, mostrando el ancho de una grieta**

En este manual las grietas de ancho menor a 0,03 mm se denominan fisuras, en la Figura 4 se muestra el ancho que define una grieta. Este grupo de deterioros incluye todas las discontinuidades y fracturas que afectan las losas de concreto.

**Niveles de Severidad** Teniendo en cuenta el ancho de la grieta (Figura 4), las severidades están dadas como sigue<sup>4</sup>:

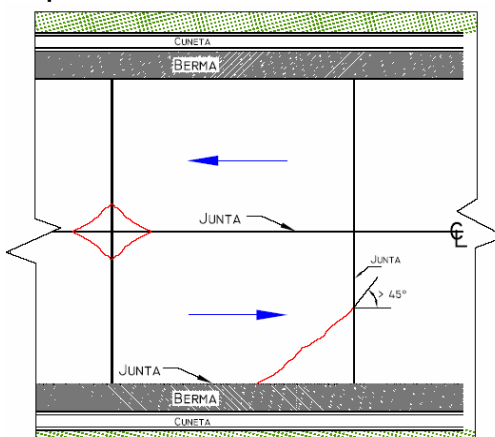
**Figura 5. Vista en planta: Grieta de Esquina**

**2.1.1 Grietas de Esquina (GE).** Este tipo de deterioro genera un bloque de forma triangular en la losa; se presenta generalmente al interceptar las juntas transversal y longitudinal, describiendo un ángulo mayor que  $45^\circ$ , con respecto a la dirección del tránsito. La longitud de los lados del triángulo sobre la junta de la losa varía entre 0,3 m y la mitad del ancho de la losa. (Figura 5 y Fotografía 2). Este tipo de daño se presenta en placas de concreto simple y en placas de concreto reforzado.

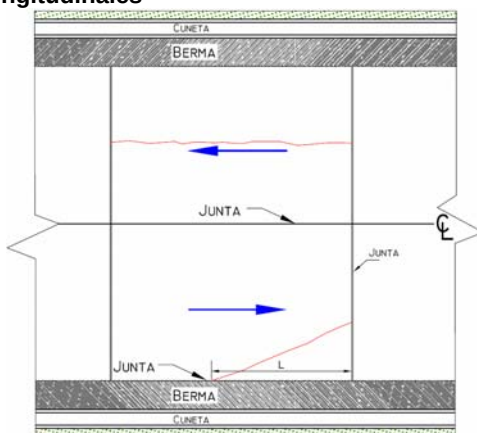
**Figura 6. Características de las Grietas longitudinales**

**2.1.2 Grietas longitudinales (GL)** Grietas predominantemente paralelas al eje de la calzada o que se extienden desde una junta transversal hasta el borde de la losa, pero la intersección se produce a una distancia (L) mucho mayor que la mitad de la longitud de la losa (Figura 6 y Fotografía 3). Este tipo de daño se presenta en todos los tipos de pavimento rígido.

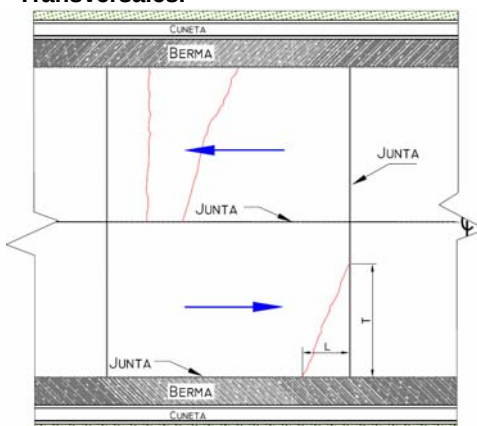
**Figura 7. Vista en Planta de las Grietas Transversales.**

**2.1.3 Grietas transversales (GT)** Grietas que se presentan perpendiculares al eje de circulación de la vía (Figura 7 y Fotografía 4). Pueden extenderse desde la junta transversal hasta la junta longitudinal, siempre que la intersección con la junta transversal esté a una distancia del borde (T) mayor que la mitad del ancho de la losa y la intersección con la junta longitudinal se encuentra a una distancia inferior que la mitad del largo de la losa (L). Este tipo de daño se presenta en todos los tipos de pavimento rígido.

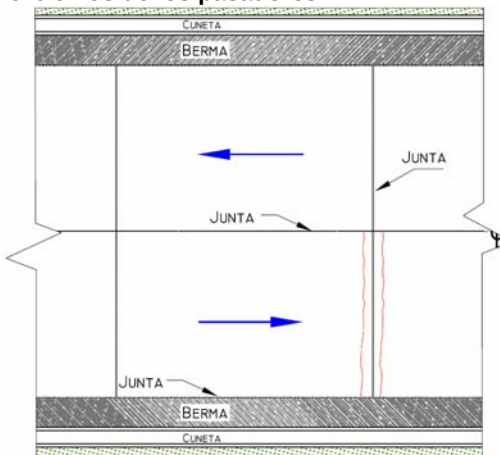
**Figura 8. Vista en planta de grietas en los extremos de los pasadores.**

movimiento durante el proceso constructivo (Figura 8 y Fotografía 5). Este tipo de daño se presenta en placas de concreto simple y en placas de concreto reforzado.

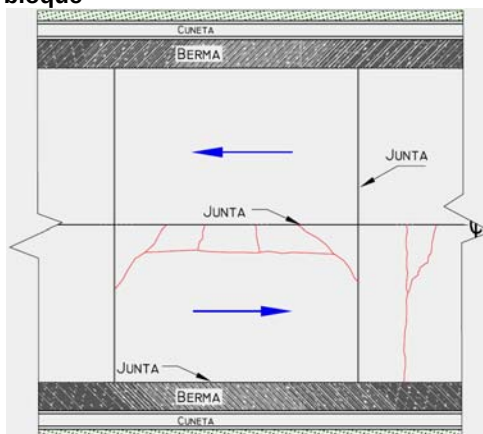
**Figura 9. Características de las grietas en bloque**

**2.1.5 Grietas en bloque o Fracturación múltiple (GB)** Aparecen por la unión de grietas longitudinales y transversales formando bloques a lo largo de la placa. Este grupo también comprende las grietas en “Y” (Figura 9 y Fotografía 6). Aunque se presenta en todos los tipos de pavimentos rígidos, es más frecuente que se presente en placas de concreto simple y en placas de concreto reforzado.

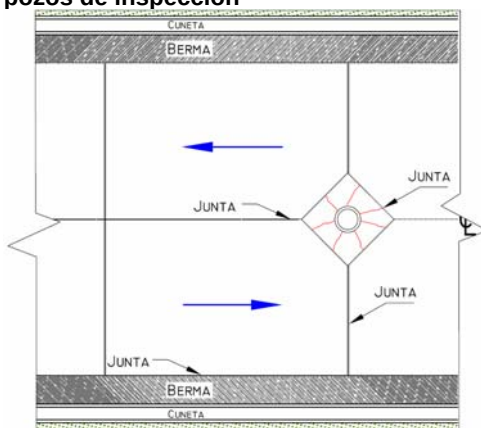
**Figura 10. Características de las grietas en pozos de inspección**

**2.1.6 Grietas en pozos y sumideros (GA)** Se presentan como una clasificación independiente, debido a que son grietas que están directamente relacionadas con la presencia del pozo o del sumidero (Figura 10 y Fotografía 7). Este tipo de deterioro se presenta en todos los tipos de pavimento rígido.

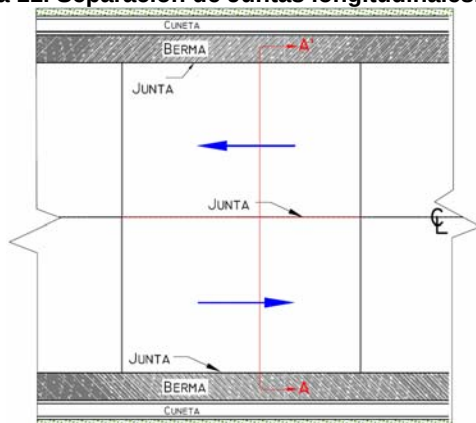
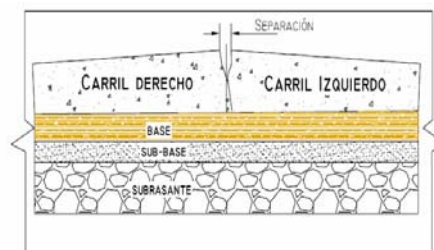
**Figura 11. Separación de Juntas longitudinales.**

**2.2.1 Separación de Juntas Longitudinales (SJ)** Corresponde a una abertura en la junta longitudinal del pavimento. Este tipo de daño se presenta en todos los tipos de pavimento rígido (Figura 11 y Fotografía 8).

a. Vista en planta. Placas de Pavimento Rígido

b. Vista en perfil: Detalle Separación de Juntas Longitudinales

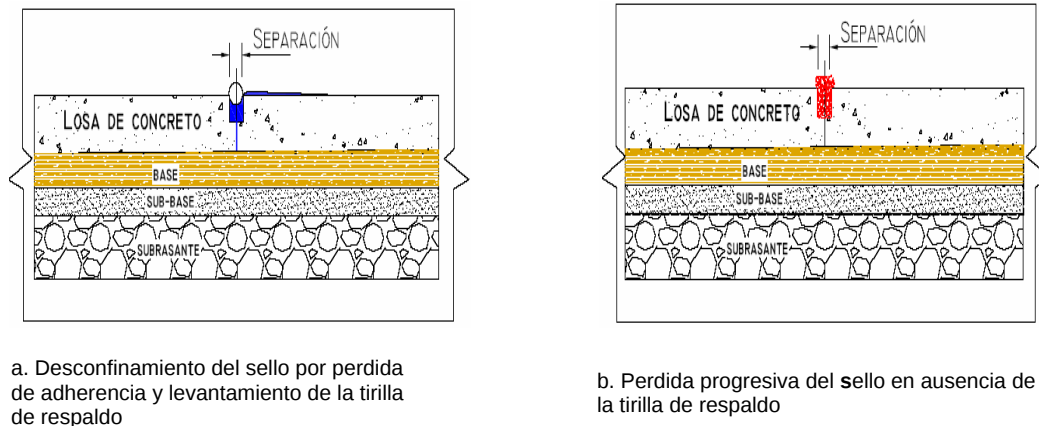
**Figura 12. Deterioro del Sello**

Se considera como deterioro del sello cualquiera de los siguientes defectos: extrusión del sello, endurecimiento, pérdida de adherencia entre el sello y la losa, pérdida parcial o total del sello e incrustación de materiales ajenos y crecimiento de vegetación (Figura 12 y Fotografía 9). Este deterioro se presenta en pavimentos de placas de concreto simple y en placas de concreto reforzado.

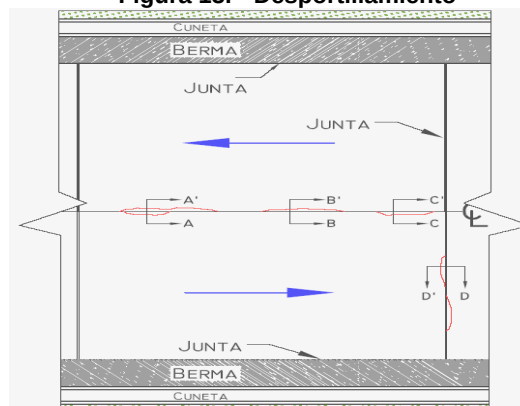
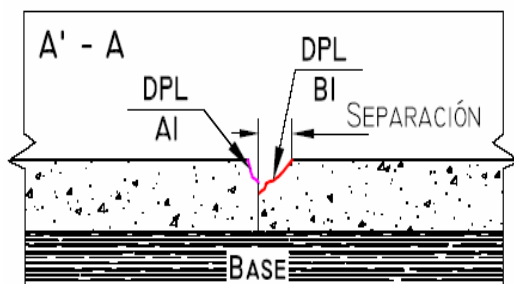
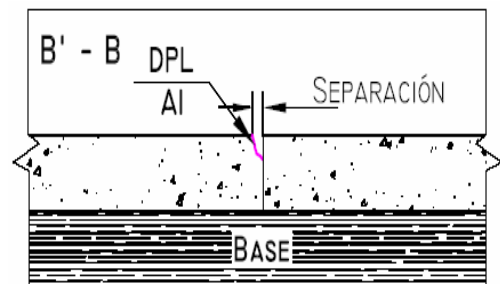
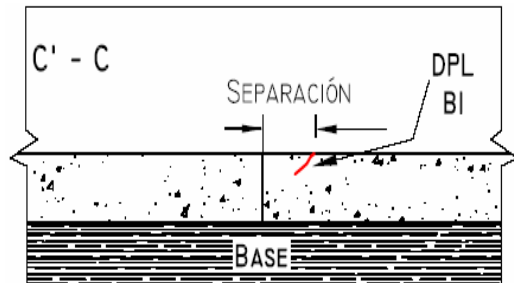
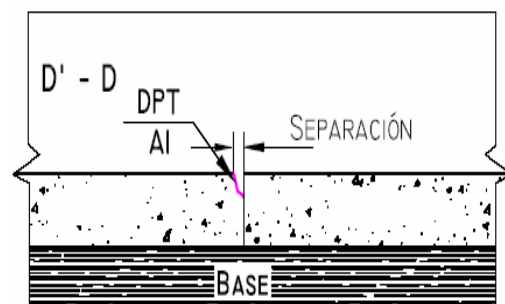
**Figura 13. Desportillamiento**

**2.3.1 Desportillamiento de juntas (DPT, DPL)** Desintegración de las aristas de una junta (longitudinal, transversal), con pérdida de trozos, que puede afectar hasta 0,15 m (15 cm) a lado y lado de la junta (Figura 13 y Fotografía 10) Este tipo de deterioro se presenta en todos los tipos de pavimento rígido con juntas.

a. Vista en planta: Desportillamiento en juntas

b. Vista en perfil: Desportillamiento longitudinal afectando dos losas.

c. Vista de perfil: Desportillamiento longitudinal de una losa

d. Vista en perfil: Inicio del desprendimiento

e. Vista en planta: Desportillamiento transversal.

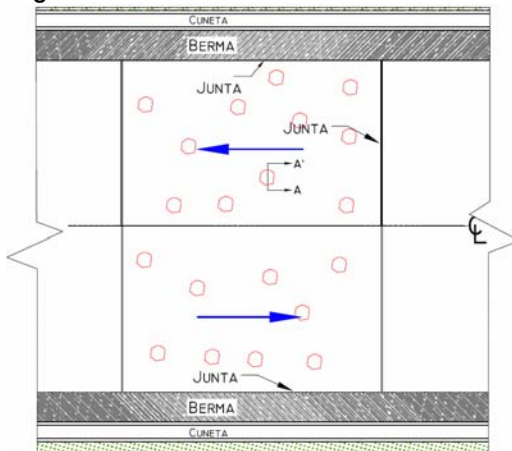
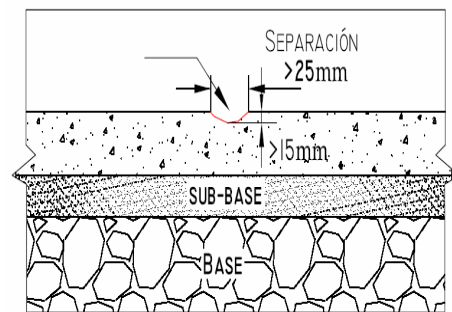
Figura 14. Descascaramiento

**2.3.2 Descascaramiento (DE)** Descascaramiento es la rotura de la superficie de la losa hasta una profundidad del orden de 5 a 15 mm, por desprendimiento de pequeños trozos de concreto (Figura 14 y Fotografía 11).

a. Vista en planta. Placas de Pavimento Rígido

b. Vista en perfil: Detalle de descascaramiento

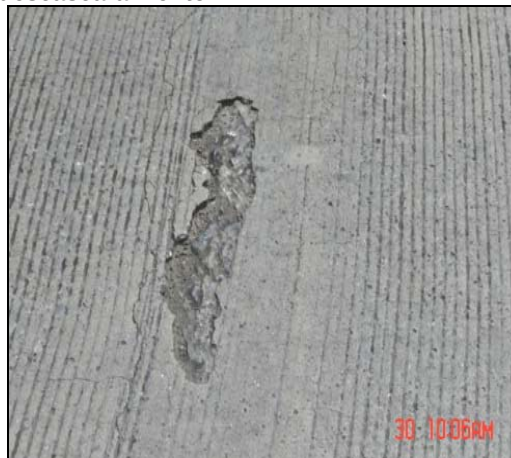
Fotografía 11. Vista típica de un descascaramiento.

NOTA: Fotografía tomada en el puente Puerto Salgar

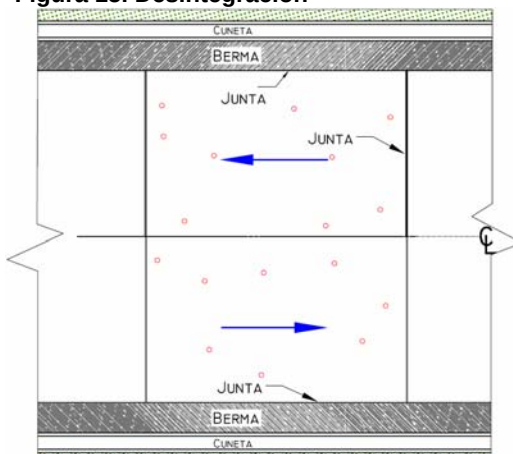
**Figura 15. Desintegración**

**2.3.3 Desintegración (DI)** Consiste en pérdida constante de agregado grueso en la superficie, debido a la progresiva desintegración de la superficie del pavimento por pérdida de material fino desprendido de matriz arena-cemento del concreto, provocando una superficie con pequeñas cavidades (Figura 15 y Fotografía 12).

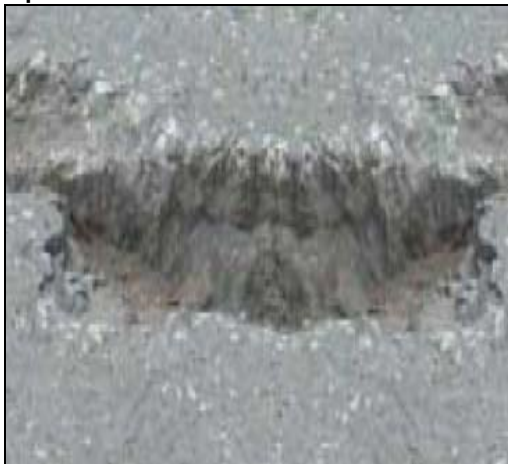
**Fotografía 13. Vista típica de una vía con aparición de baches**

**2.3.4 Baches (BCH)** Desintegración de la losa de concreto y la remoción en una cierta área, formando una cavidad de bordes irregulares que incluso puede dejar expuesto el material de base (Fotografía 13).

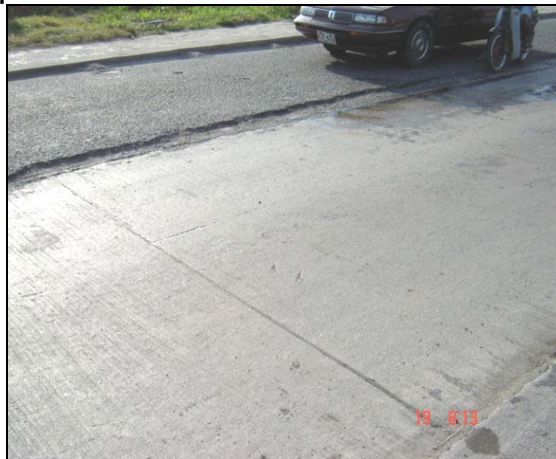
**2.3.5 Pulimento (PU)** Carencia o pérdida de la textura superficial necesaria para que exista una fricción adecuada entre el pavimento y los neumáticos (Fotografía 14).

**Fotografía 14. Vista típica de una vía con pulimento de losas de concreto.**

**Niveles de Severidad** No se definen niveles de severidad. El grado de pulimento de la superficie debe ser alto para ser informado.

**Medición del deterioro** Se debe reportar el área afectada en cada placa o el número de placas afectadas.

**Posibles Causas** Esta deficiencia es causada principalmente por el tránsito, que produce el desgaste superficial de los agregados, especialmente cuando la mezcla de concreto y/o agregados es de calidad deficiente y favorece la exposición de los mismos. La reducción de la fricción o resistencia al deslizamiento, puede alcanzar niveles de riesgo para la seguridad del tránsito. El pulimento de los agregados puede ser considerado cuando un examen visual revela que la rugosidad obre la superficie es muy reducida y se presenta una superficie suave al tacto.

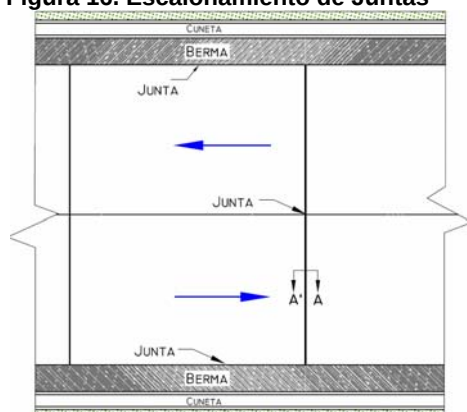
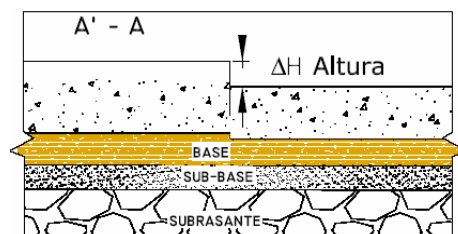
**2.3.6 Escalonamiento de Juntas longitudinales (EJL) y transversales (EJT)** Es una falla provocada por el tránsito que corresponde a un desnivel de la losa en su junta con respecto a una losa vecina (Figura 16 y Fotografía 15).

**Figura 16. Escalonamiento de Juntas**

a. Vista en planta. Escalonamiento Junta Transversal.

b. Vista en perfil: Detalle del Escalonamiento

**Niveles de Severidad** Teniendo en cuenta la diferencia de altura (desnivel) entre las placas adyacentes, los niveles de severidad se definen como:

**Medición del deterioro** La medición del escalonamiento entre juntas y/o grietas, se puede llevar a cabo de la siguiente forma:

- Si la losa a medir está más alta que la de referencia o contigua, registrar como escalonamiento negativo (-); en el caso contrario indique escalonamiento positivo (+).
- Definir si el desnivel se presenta en el largo o ancho de la losa y determinar su magnitud en metros, se debe tener en cuenta si el desnivel esta asociado con desportillamientos o con alguna grieta definida claramente en otro tipo de daño.

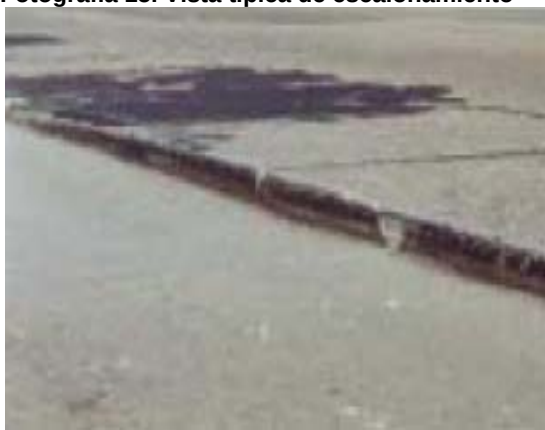
**Fotografía 15. Vista típica de escalonamiento**

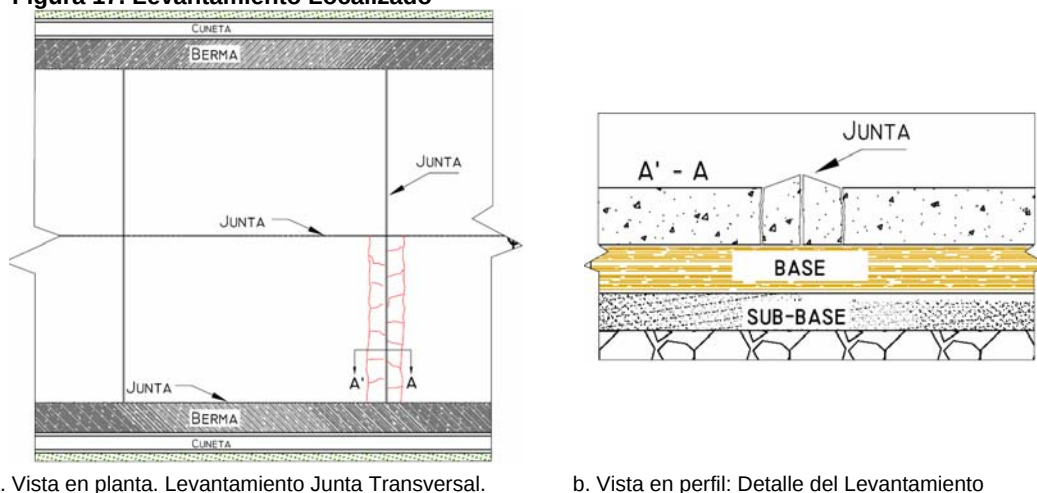
**2.3.7 Levantamiento Localizado (LET, LEL)** Sobre-elevación abrupta de la superficie del pavimento, localizada generalmente en zonas contiguas a una junta ó una grieta, habitualmente el concreto afectado se quiebra en varios trozos ( Figura 17 y Fotografía 16).

**Figura 17. Levantamiento Localizado**

**Niveles de Severidad** La severidad se mide en función del efecto de esta falla en el nivel de serviciabilidad y muy especialmente en el riesgo que puede significar para los usuarios<sup>9</sup>, partiendo de esto, los niveles de severidad se definen así:

- **Baja:** Baja incidencia en la comodidad de manejo, apenas perceptible a velocidad de operación promedio. Elevación entre los bordes de la losa menor a 0,005 m (5 mm.)
- **Media:** Moderada incidencia en la comodidad de manejo, genera incomodidad y obliga a disminuir velocidad de circulación. Elevación entre bordes de la losa entre 0,005 m (5 mm) y 0,010 m (10 mm).
- **Alta:** El levantamiento causa un excesivo salto del vehículo, generando la pérdida de control del mismo, una sustancial incomodidad, y/o riesgo para la seguridad y/o daños al vehículo, siendo necesario reducir drásticamente la velocidad. Separación entre bordes de la losa mayor a 0,010 m (10 mm)

**Posibles Causas** Son causadas por falta de libertad de movimiento de las losas de concreto. La restricción a la expansión de las losas puede originar fuerzas de compresión considerables sobre el plano de la junta. Cuando estas fuerzas no son completamente perpendiculares al plano de la junta o son excéntricas a la sección de la misma, pueden ocasionar el levantamiento de las losas contiguas a las juntas, acompañados generalmente por la rotura de estas losas. Otras causas pueden ser mala colocación de barras de transferencia, presencia de un estrato de suelos expansivos a poca profundidad, variaciones térmicas cuando la longitud de las losas es excesiva y no cuenta con juntas de expansión o presentarse por la evolución de desportillamientos.

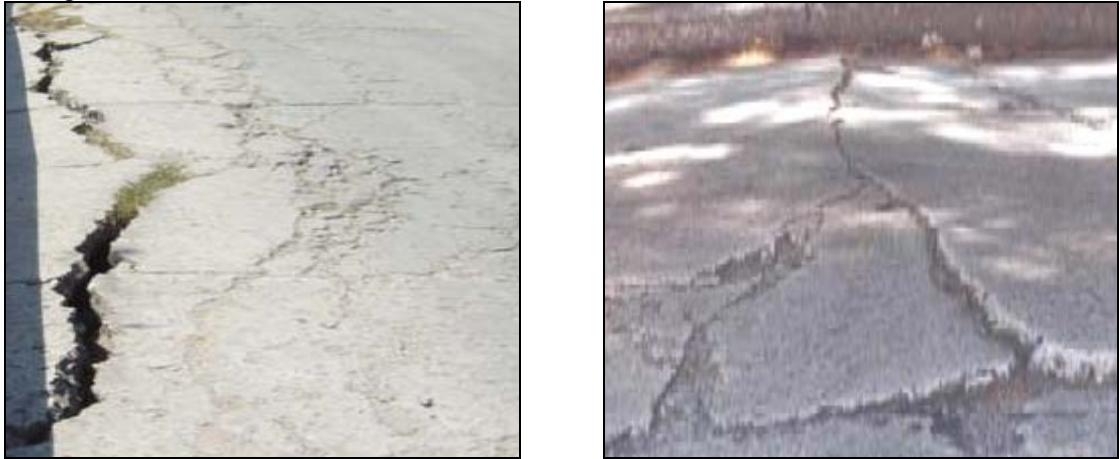
**Fotografía 16. Levantamiento localizado en losas de concreto.**

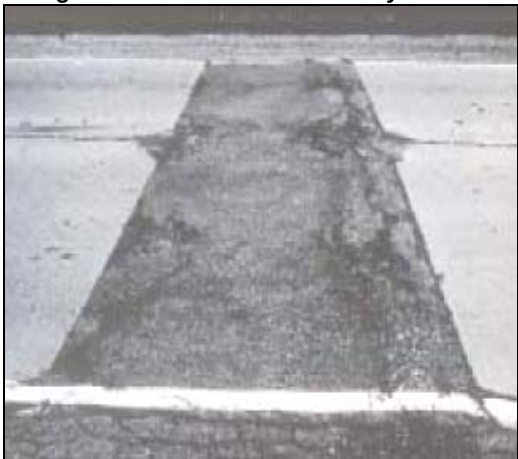
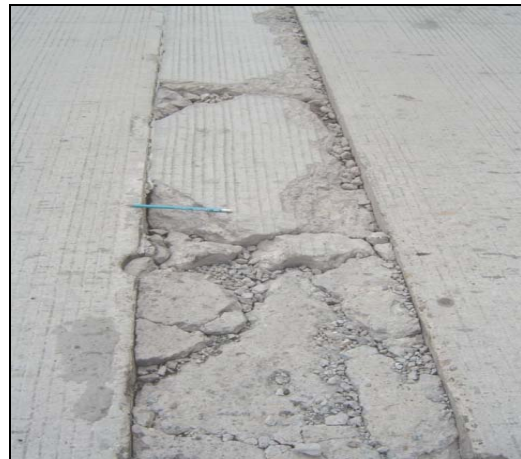
**2.3.8 Parches (PCHA - PCHC)** Un parche es un área donde el pavimento original ha sido removido y reemplazado, ya sea con un material similar o eventualmente diferente, para reparar el pavimento existente, también un parcheo por reparación de servicios públicos es una intervención que se ha ejecutado para permitir la instalación o mantenimiento de algún tipo de servicio público subterráneo (Fotografía 17).

**Fotografía 17. Parches en asfalto y concreto.**

- Baja: El parche está en muy buena condición y se desempeña satisfactoriamente.
- Media: El parche presenta daños de severidad baja o media y deficiencias en los bordes.
- Alta: El parche está gravemente deteriorado, presentan daños de severidad alta y requiere ser reparado pronto.

**Medición del deterioro** Determinar el número de parches y la superficie en metros cuadrados del área del parche para cada nivel de severidad y por placa; indicar por separado los parches de asfalto y/o concreto. Se deben reportar como observaciones los daños presentes en el parche.

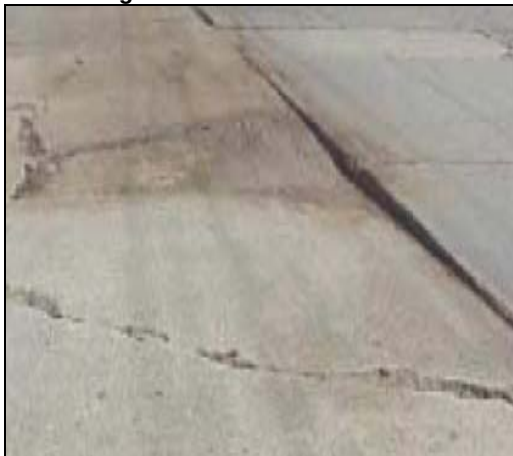
**2.3.9 Hundimientos o Asentamientos (HU)** Depresión o descenso de la superficie del pavimento en un área localizada; puede estar acompañado de agrietamiento significativo, debido al asentamiento de las losas (Fotografía 18).

**Fotografía 18. Hundimiento de losa y su posterior agrietamiento.**

- **Baja:** Profundidad menor que 20 mm, causa poca vibración al vehículo, sin generar incomodidad al conductor
- **Media:** Profundidad entre 20 mm y 40 mm, causa mayor vibración al vehículo generando incomodidad al conductor.
- **Alta:** Profundidad mayor que 40 mm, causa vibración excesiva que puede generar un alto grado de incomodidad, haciendo necesario reducir la velocidad por seguridad.
- **Medición del deterioro** Los hundimientos se miden registrando su área de afectación separadamente por placa y según los criterios de severidad.

**Posibles Causas** Este tipo de deformación permanente del pavimento, con o sin agrietamiento puede ocurrir cuando se produce asentamiento o consolidación en la subrasante, por ejemplo, en zonas contiguas a una estructura de drenaje o de retención donde puede ocurrir el asentamiento del material de relleno por deficiente compactación inicial o bien por movimiento de la propia estructura. También pueden ser originadas por deficiencias durante el proceso de construcción de losas.

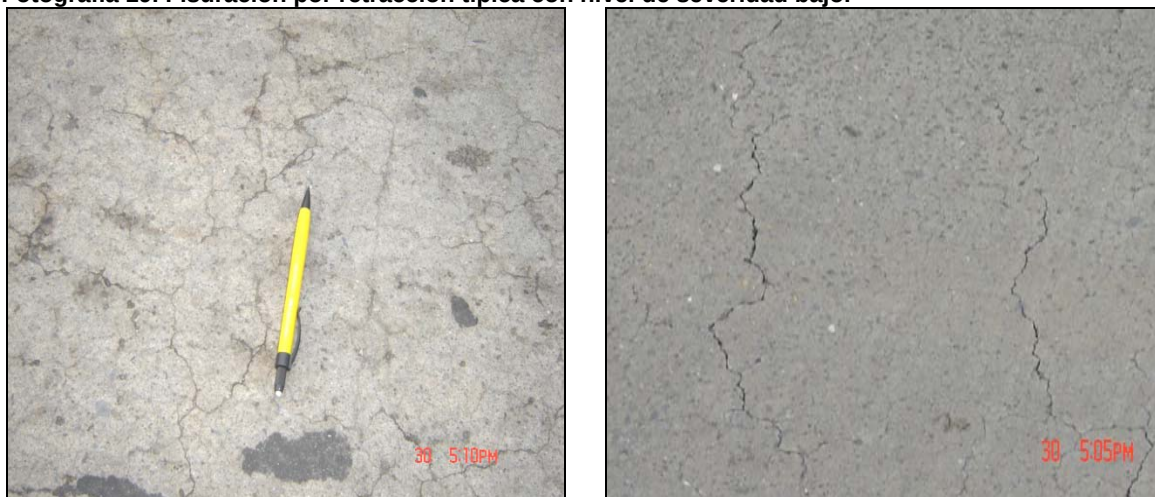
**2.4.1 Fisuración por retracción o Tipo malla (FR)** Fisuras limitadas sólo a la superficie del pavimento. Frecuentemente, las grietas de mayores dimensiones se orientan en sentido longitudinal y se encuentran interconectadas por grietas más finas distribuidas en forma aleatoria (Fotografía 19).

**Fotografía 19. Fisuración por retracción típica con nivel de severidad bajo.**

- Baja: Fisuramiento bien definido pero sin descascaramiento.
- Media: Fisuramiento con descascaramiento que afecta menos del 10% de la superficie deteriorada.
- Alta: Fisuramiento con descascaramiento que afecta al 10% o más de la superficie deteriorada.

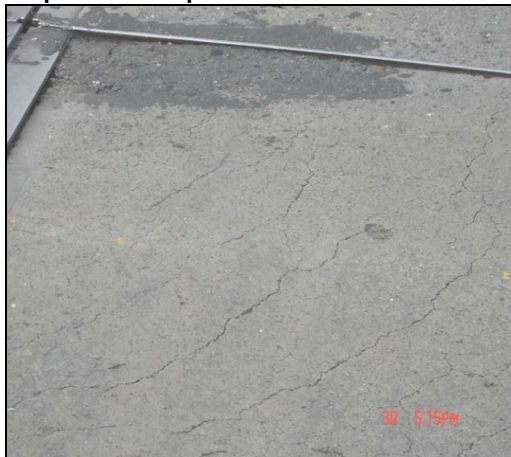
**2.4.2 Fisuras ligeras de aparición temprana (FT)** Fisuras delgadas, que afectan únicamente la superficie de la losa, de longitud de 0.2 m a 1 m., la mayoría de las veces adquieren tendencia a ser paralelas entre sí y eventualmente con 45° de orientación con respecto al eje de la vía (Fotografía 20).

**Fotografía 20. Vista típica de fisuras ligeras de aparición temprana.**

- Baja: Sin descascaramiento.
- Media: Descascaramiento menor al 10% de la losa.
- Alta: Descascaramiento mayor al 10% de la losa.

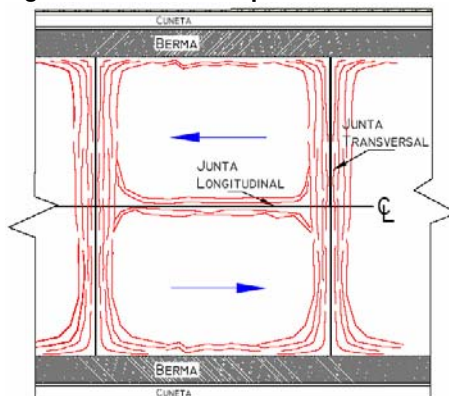
**2.4.3 Fisuración por durabilidad (FD)** Corresponde a una serie de grietas finas muy cercanas entre si, que aparecen cerca de las juntas longitudinales, transversales y cerca de los bordes libres de las losas (Figura 18). Estas grietas suelen curvarse en la intersección de las juntas longitudinales y transversales, presentan una coloración oscura.

**Figura 18. Fisuración por Durabilidad**

- Baja: Grietas muy cercanas sin trozos sueltos o faltantes.
- Media: Grietas bien definidas, con algunos trozos pequeños sueltos o desplazados.
- Alta: Patrón de la falla bien desarrollado, con una cantidad significativa de trozos sueltos o faltantes.

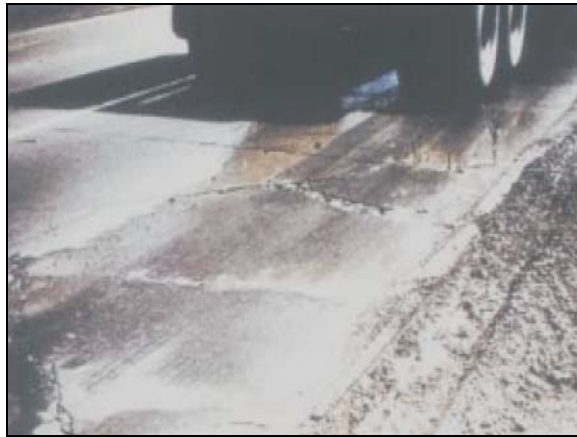
**2.4.4 Bombeo sobre la junta transversal (BOT), bombeo sobre la junta longitudinal (BOL)** El bombeo es la expulsión de finos a través de las juntas o fisuras, ésta expulsión (en presencia de agua) se presenta por la deflexión que sufre la losa ante el paso de cargas (Fotografía 21). Al expulsar agua esta arrastra partículas de grava, arena, arcilla o limos generando la pérdida del soporte de las losas de concreto. El bombeo se puede evidenciar por el material que aparece tanto en juntas y fisuras de la losa como en la superficie del pavimento.

**Fotografía 21. Vista típica de surgencia de material fino al paso de vehículos pesados y depositamiento de material sobre la superficie de concreto.**

Cuando el fenómeno se manifiesta sin generar hundimiento no pueden aplicarse niveles de severidad ya que el deterioro está en edad temprana sin embargo, en general debe reportarse como de severidad baja e indicar que no hay hundimiento.

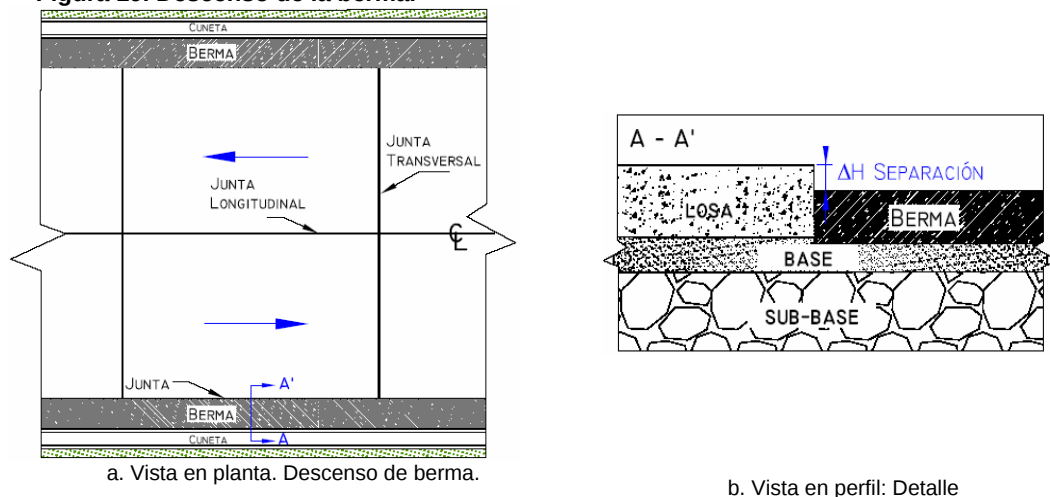
**2.4.6 Descenso de la berma (DB)** Diferencia de nivel entre la superficie de la losa respecto a la superficie de la berma, ocurre cuando alguna de las bermas sufre asentamientos (Figura 19 y Figura 22).

**Figura 19. Descenso de la berma.**

- Bajo: La diferencia de alturas entre la losa y la berma es menor a 0,010 m (10 mm).
- Medio: La diferencia de alturas entre la losa y la berma está entre 0,010 m (10 mm) y 0,030 m (30 mm).
- Alto: La diferencia de alturas entre la losa y la berma es mayor a 0,030 m (30 mm).

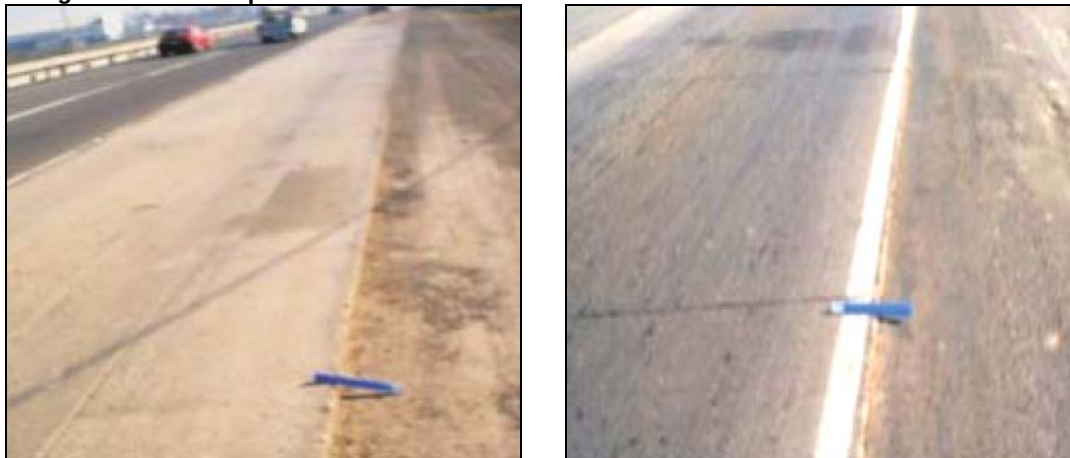
**Fotografía 22. Vista típica de descenso de berma.**

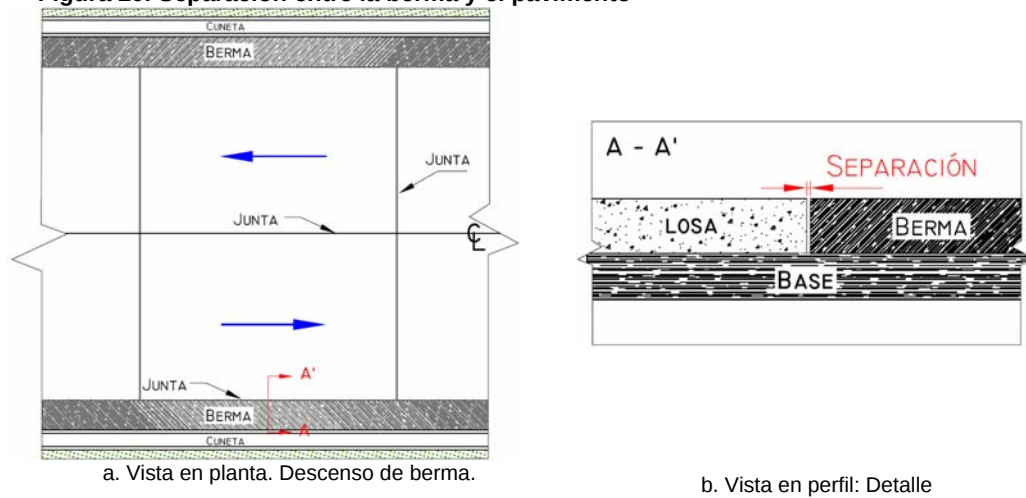
**2.4.7 Separación entre la berma y el pavimento (SB).** Incremento en la abertura de la junta longitudinal entre la berma y el pavimento (Figura 20 y Fotografía 23).

**Figura 20. Separación entre la berma y el pavimento**

**Niveles de Severidad** No se clasifican por niveles de severidad, pero si hay entrada o se presume la entrada de agua entre la junta (separaciones mayores a 1mm), es considerada de alta severidad y debe ser sellada la junta de inmediato, para evitar el ingreso del agua hacia la base, se puede presumir entrada de agua si ha y presencia de finos a lo largo de la junta.

**Medición del deterioro** Se evalúa la longitud en metros de la junta afectada, definiendo si hay penetración de agua a la base.

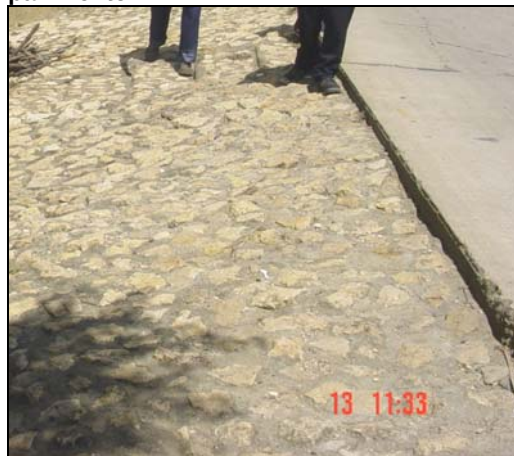
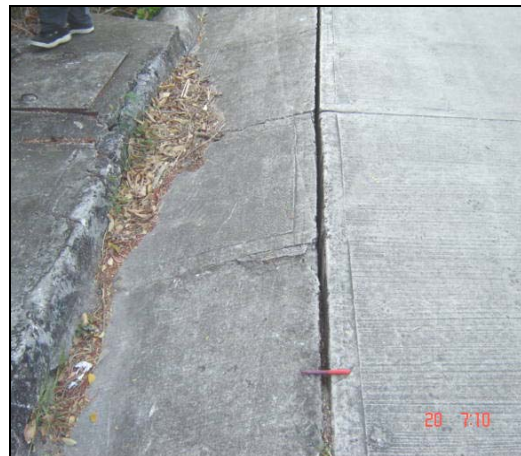
**Fotografía 23. Vista típica de separación entre la berma y/o elemento de drenaje y el pavimento.**

**Evolución probable** La separación entre la berma y el pavimento, puede incrementar su nivel de severidad hasta generar daños como bombeo, escalonamiento, fisuras longitudinales y/o bloque.

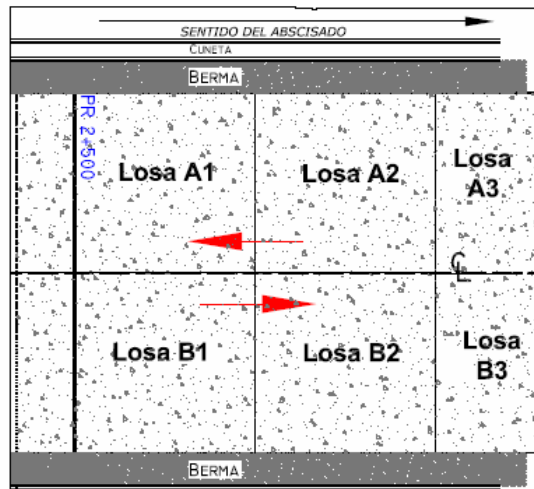
Para vías de una calzada con dos carriles, donde cada carril está conformado por una fila de losas (Figura 22), las convenciones son las siguientes:

- A1: Carril izquierdo
- B1: Carril derecho

**Figura 22. Numeración de losas**

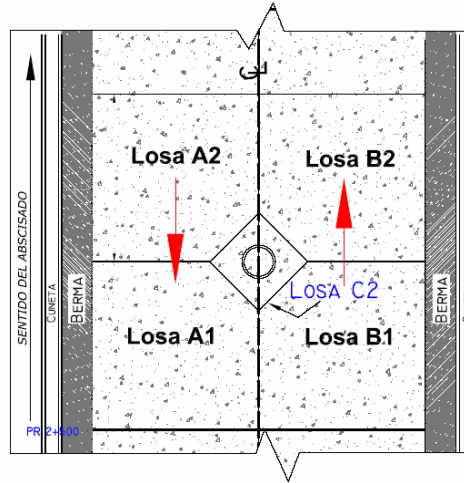
En casos en los que se presenten cambios de geometría, por ejemplo, pozos de inspección, inicio o terminación de un carril, inicio o final de intersecciones y se presenten más losas de las que se han manejado en la evaluación del resto del pavimento se deben numerar como lo muestra la Figura 23.

**Figura 23. Numeración de losas**

- A1: Carril izquierdo, 1<sup>a</sup> fila de losas evaluada.
- B1: Carril derecho, 1<sup>a</sup> fila de losas evaluada.
- A2: Carril izquierdo, 2<sup>da</sup> fila de losas evaluada.
- B2: Carril derecho, 2<sup>da</sup> fila de losas evaluada.
- C2: Losa irregular en la intersección de las filas 1 y 2 (pozo de inspección), se enumera con la letra siguiente a las ya utilizadas, y se toma como perteneciente a la fila 2 (C2).

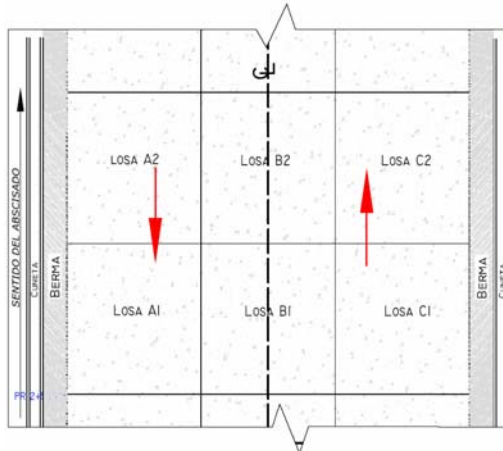
Para el caso de vías con mayor número de filas de losas, éstas se numerarán de acuerdo con lo expuesto anteriormente (Figura 24).

**Figura 24. Numeración de losas**

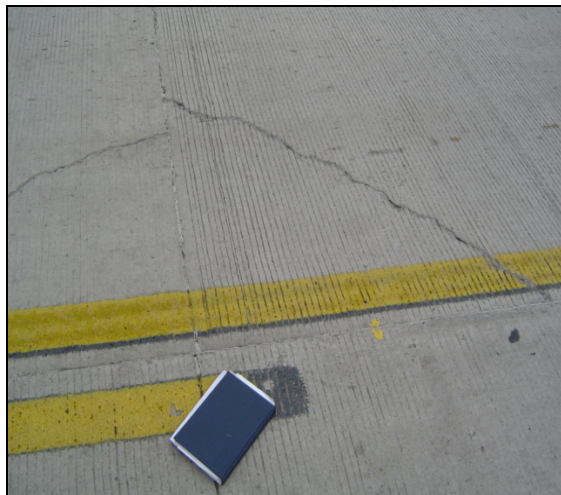
**Fotografía 24. Fotografías de daños en pavimentos**

**Foto 1 - Grieta de Esquina – GE,  
BELÉN - CERINZA**

A continuación se relacionan los daños registrados en el formato de inspección (Figura 28) con sus respectivas fotografías (Fotografía 24).

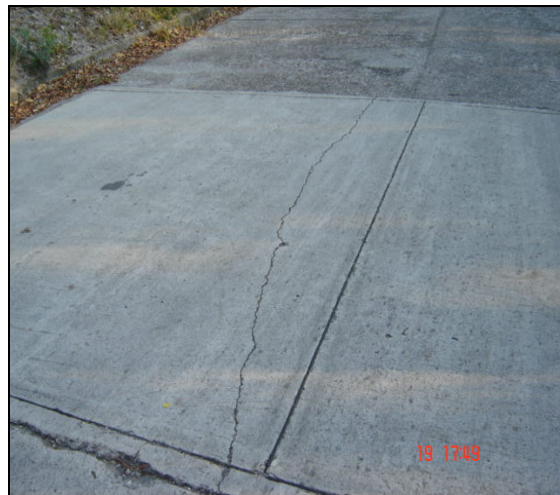
**Foto 2 - Grieta Longitudinal – GL,  
CIRCUNVALAR PROVIDENCIA**

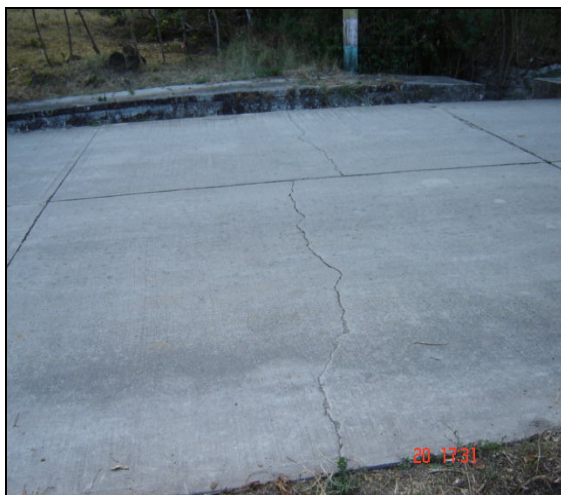
**Foto 3 - Grieta Transversal – GT,  
CIRCUNVALAR PROVIDENCIA**

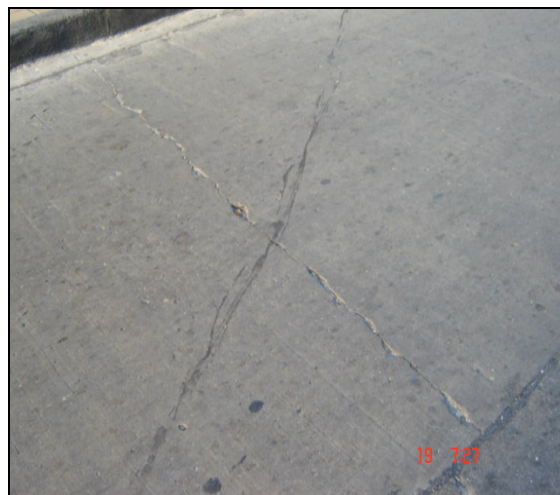
**Foto 4 - Grietas en los extremos de los pasadores – GP,  
CIRCUNVALAR PROVIDENCIA**

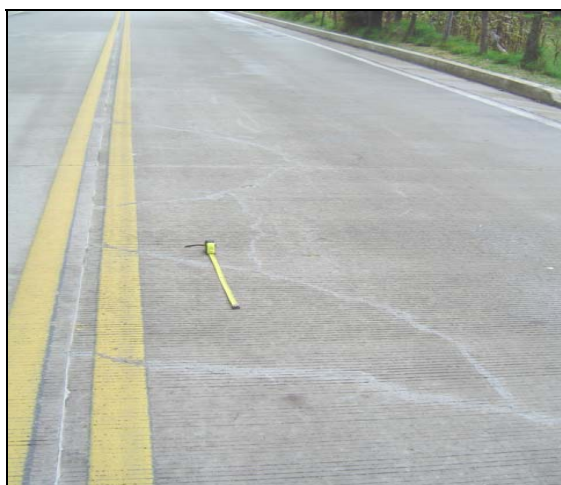
**Foto 5 - Grietas en Bloque – GB  
BELÉN - CERINZA**

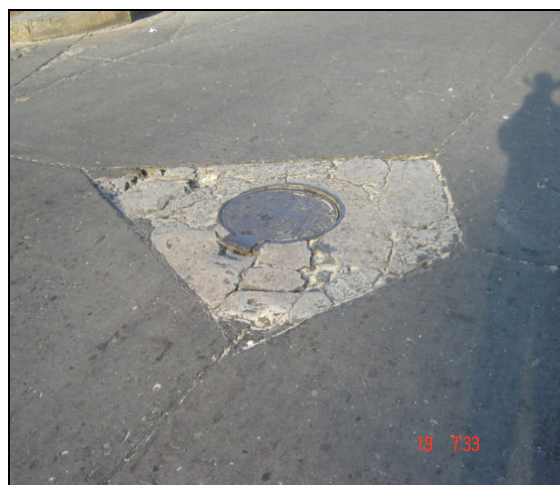
**Foto 6 - Grietas en pozos y sumideros – GA  
CIRCUNVALAR PROVIDENCIA**

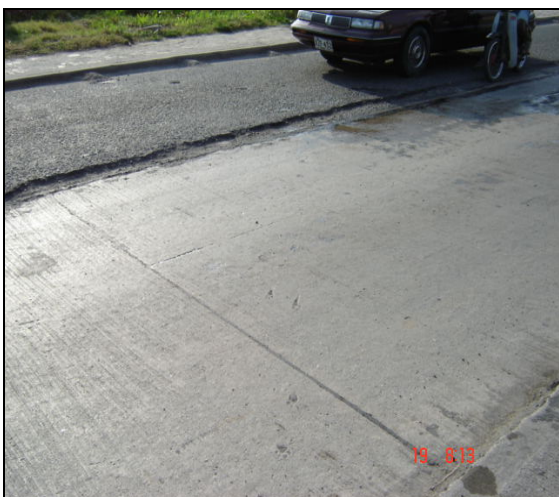
**Foto 7 - Pulimiento (PU)  
CIRCUNVALAR PROVIDENCIA**

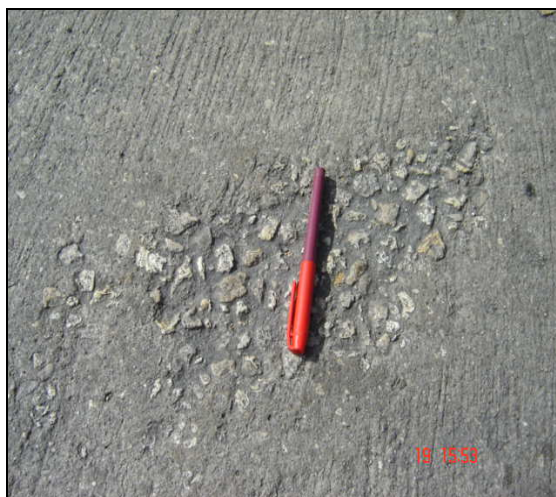
**Foto 8 - Cabezas duras (CD)  
CIRCUNVALAR PROVIDENCIA**

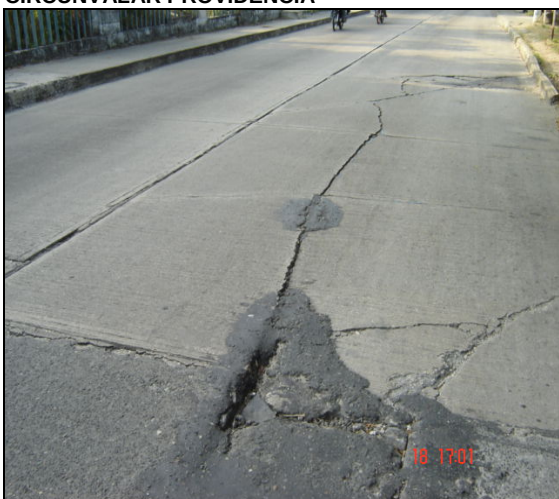
**Foto 9 - Levantamiento localizado  
CIRCUNVALAR SAN ANDRES**

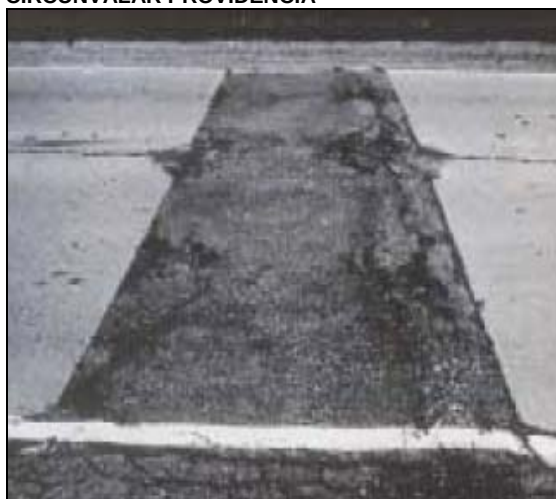
**Foto 10 - Parche en Concreto – PCHC  
BELÉN - CERINZA**

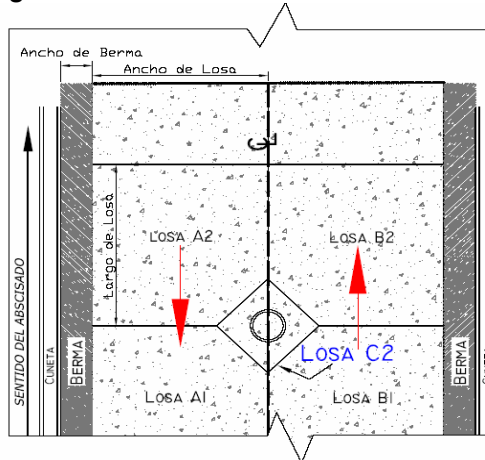
Número de calzadas: 1 PR Inicial 15+320 Ancho de berma: 2.5  
 Número de carriles por calzada: 2 PR Final 17+580 Espesor de la losa: 0.3

**Figura 32. Geometría de la vía**

**Sección 5 – Geometría de la vía** La información que se presenta a continuación (Figura 31), hace referencia a los elementos de la vía mostrados en la Figura 32:

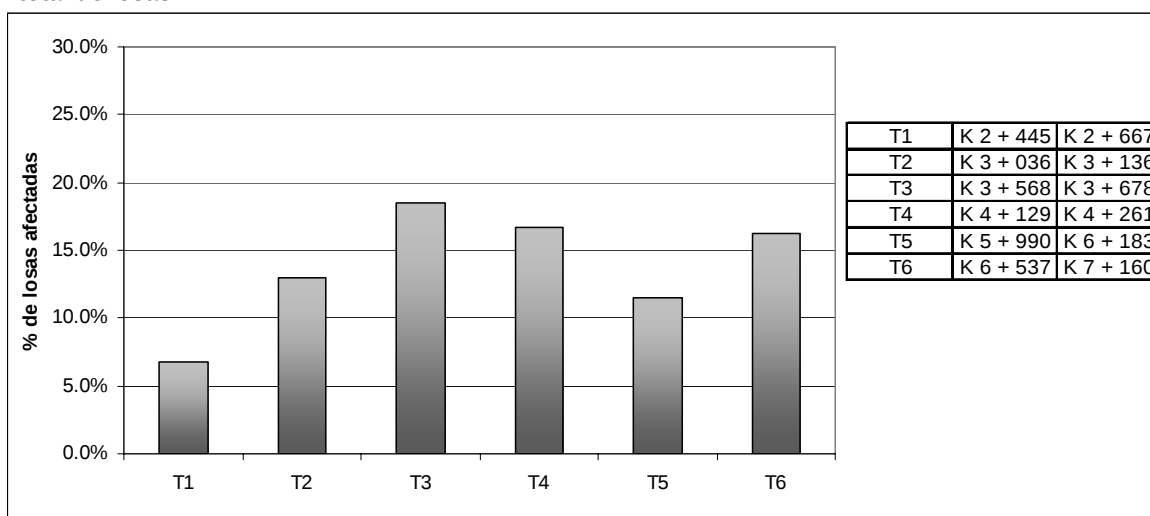
Esta información permitirá realizar una gráfica comparativa de daños por tramo, la cual servirá para observar cual es el tramo que presenta mayor afectación y estudiar las causas y la intervención respectiva (Figura 35).

**Figura 35. Ejemplo del gráfico de daños por tramos, porcentaje de losas con daños con respecto al total de losas**

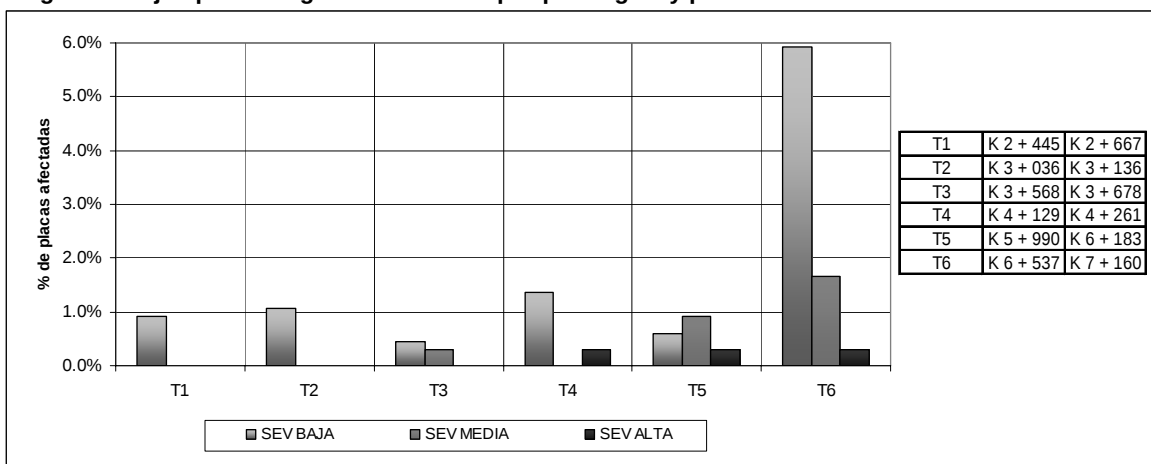
Con las tablas resumen de deterioros mostradas anteriormente, se busca conocer los daños predominantes en cada tramo en estudio, estas tablas tienen como finalidad generar una gráfica de ocurrencia de daños por severidades (Figura 39).

**Figura 39. Ejemplo de la gráfica de daños por patologías y por severidades.**
