**SUBDIRECCIÓN DE PREVENCIÓN Y ATENCIÓN DE EMERGENCIAS**
**INFORME DE EMERGENCIAS**
**NOVIEMBRE 11 DE 2020**
**1. INTRODUCCIÓN**

Este informe describe las emergencias viales sucedidas en los corredores primarios a cargo del INVIAS el 11 de noviembre de 2020.

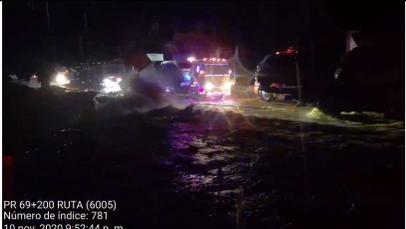
<p>PR 68+200 RUTA (6005) Número de índice: 781 10 nov. 2020 9:52:44 p. m.</p>	<p><u>Peaje cocorna - Cruce ruta 45 (Caño Alegre), código 6005.</u></p> <p>PR 68+0600: Cierre total de la vía por creciente de la quebrada.</p>
---	---

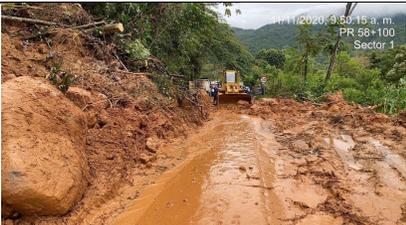
<p>11/11/2020 9:59:15 a. m. PR 58+100 Sector: 1</p>	<p><u>Peaje cocorna - Cruce ruta 45 (Caño Alegre), código 6005.</u></p> <p>PR 58+0500: Cierre total de la vía por deslizamiento. La emergencia es atendida con maquinaria y con personal de Gestión Vial Integral. Se habilita el tránsito a 1 carril.</p>
---	--

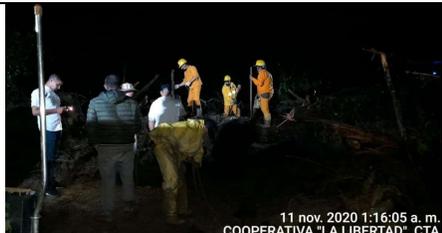
<p>11 nov. 2020 1:16:05 a. m. COOPERATIVA "LA LIBERTAD" CTA</p>	<p><u>Sogamoso – Aguazul, código 6211.</u></p> <p>PR 60+0500: Cierre total de la vía por deslizamiento. Se trabaja en la remoción del material para habilitar el paso.</p>
---	--

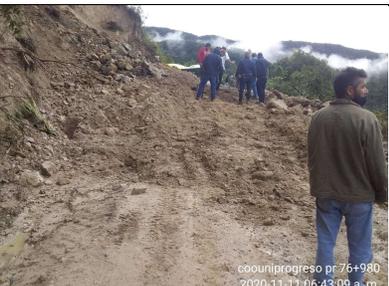
<p>coounprogreso pr 76+980 2020-11-11 06:43:09 a. m.</p>	<p><u>Málaga - San Andrés - Los Curos, código 55ST02.</u></p> <p>PR 76+0980: Cierre total de la vía por deslizamiento. En el lugar hay personal de la cooperativa y se está a la espera de la maquinaria por parte del Consorcio Vías de Colombia para realizar la remoción del material.</p>
--	---

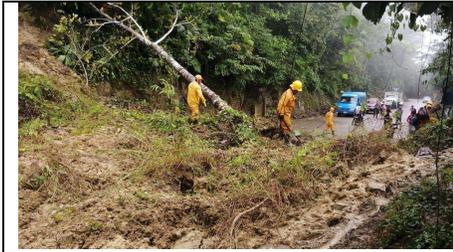
Otanche – Chiquinquirá, código 6007.

PR 23+0550: Cierre total de la vía por deslizamiento del talud superior. Se coordina maquinaria del contratista del sector para atender la emergencia. Se habilita el paso a 1 carril mientras continúan las actividades de remoción del material.

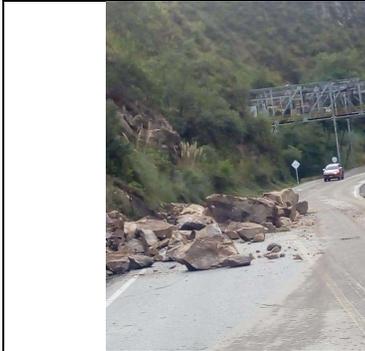
Belén - Sácama, código 6404.

PR 21+0700: Cierre parcial de la vía por caída de rocas. La cooperativa del sector se desplaza al sitio para atender la emergencia.

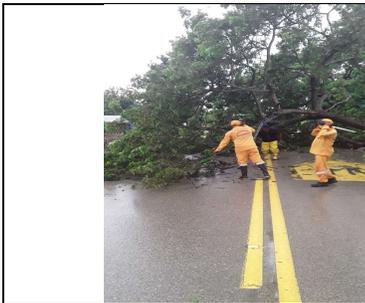
Santana - La Gloria, código 80MG01.

PR 41+0750: Cierre total de la vía por caída de árbol. La cooperativa se encuentra en el sitio atendiendo la emergencia.

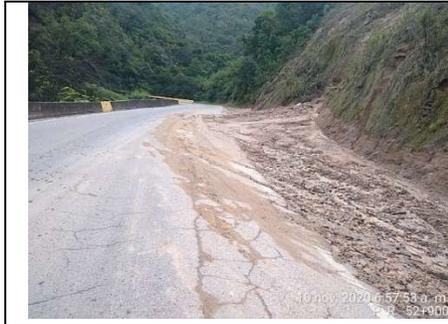
Ocaña - Sardinata, código 7008.

PR 52+0900: Cierre parcial de la vía por deslizamiento de material sobre la calzada. Atendido por la microempresa de mantenimiento rutinario El Tarra. Se necesita maquinaria para remover el material. Talud superior inestable debido a las fuertes lluvias, con presencia de rocas, material orgánico, vegetal y material sobre la calzada.

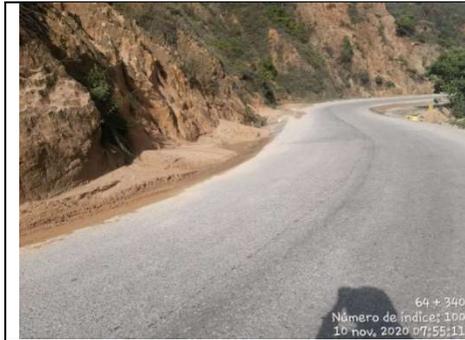
Ocaña - Sardinata, código 7008.

PR 64+0340: Cierre parcial de la vía por deslizamiento de material sobre la calzada. Atendido por la microempresa de mantenimiento rutinario El Tarra. Se necesita maquinaria para remover el material. Talud superior inestable debido a las fuertes lluvias, con presencia de rocas, material orgánico, vegetal y material sobre la calzada.
