EMERGENCIA PR87+0000 CARRETERA SOGAMOSO - AGUAZUL SECTOR LA GRANJA, DEPARTAMENTO DE BOYACÁ

BOLETÍN INFORMATIVO No. 93

FECHA: jueves, 30 de diciembre de 2021

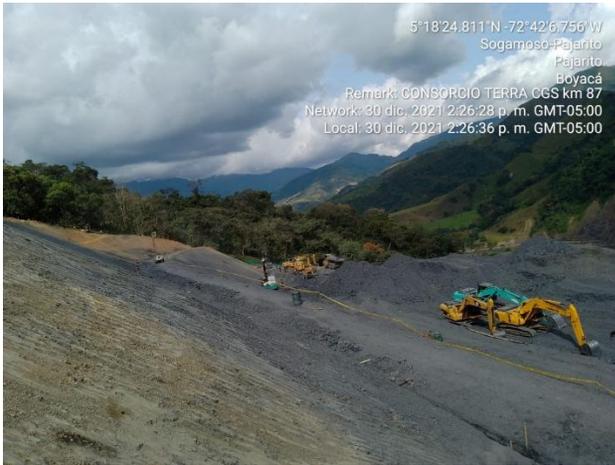
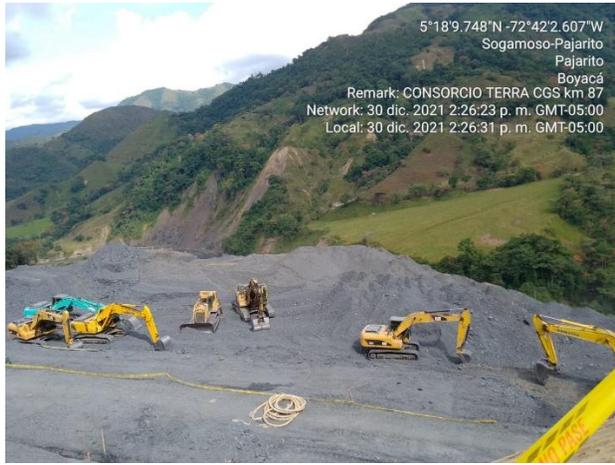
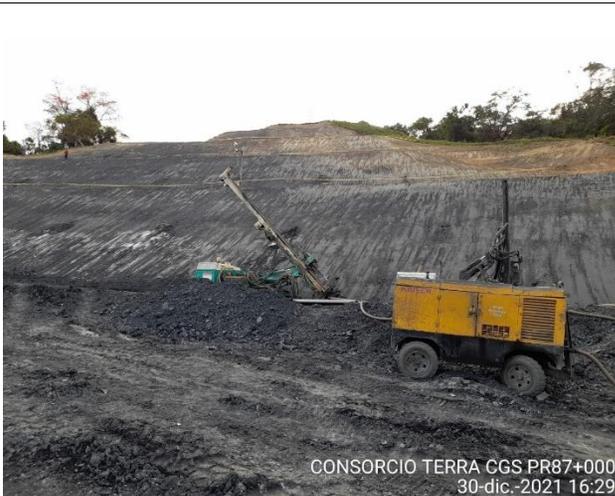
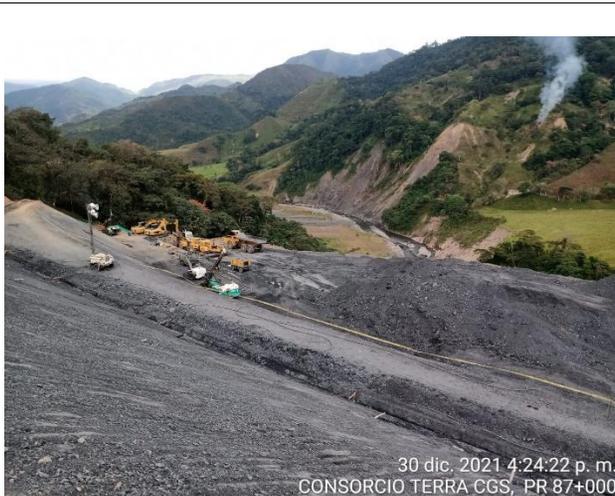
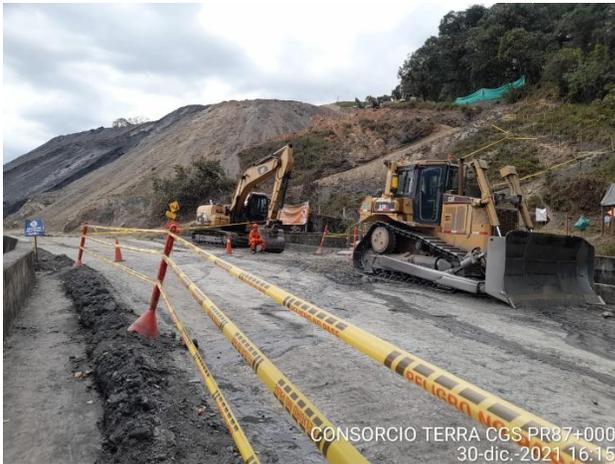
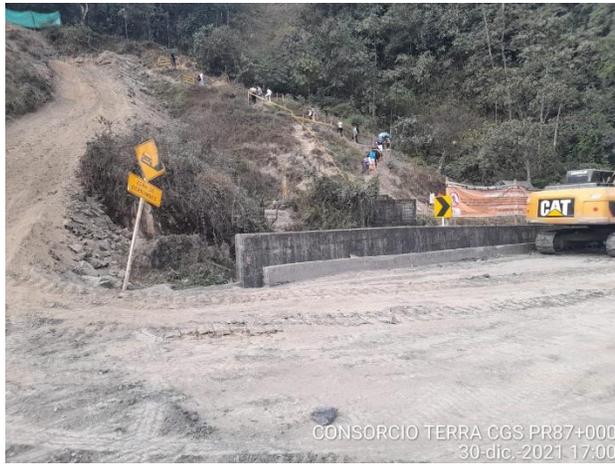
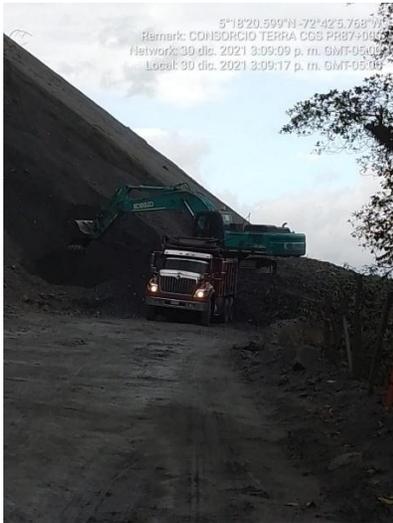
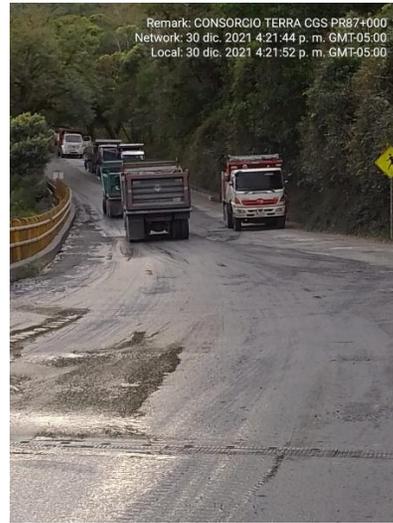
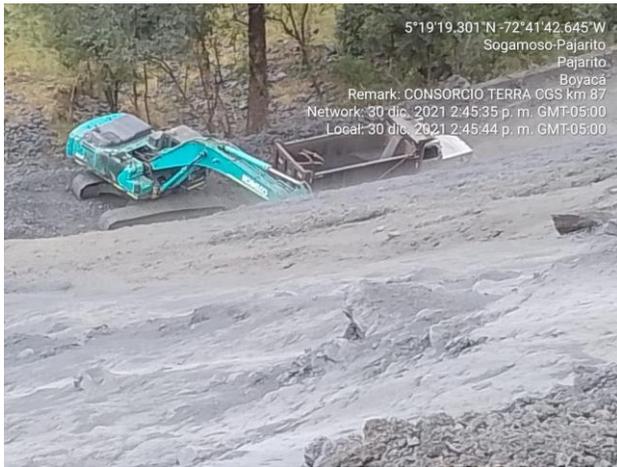
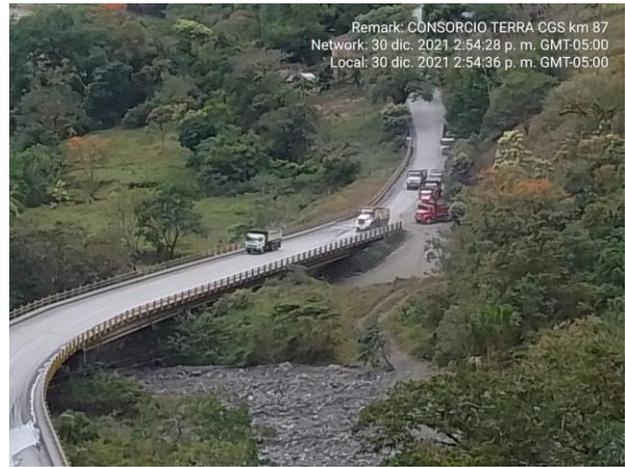
PR87+0000 Caída de banca Vía Sogamoso – Aguazul
 30 de diciembre de 2021

Monitoreo: CDGRD, CMGRD, Bomberos y Policía de Pajarito, Contratista Consorcio Vial MHC 056, Interventoría Consorcio Terra CGS
 Fuente: Interventoría Consorcio Terra CGS

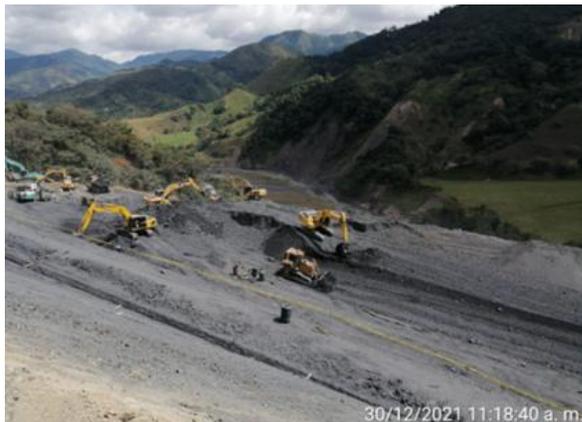
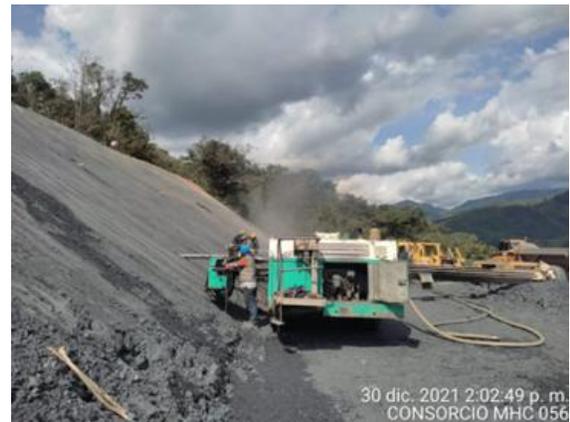
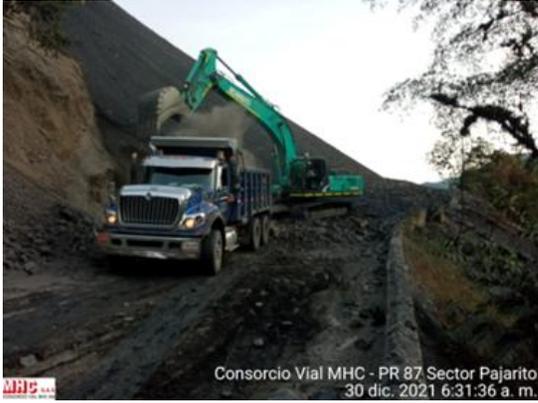
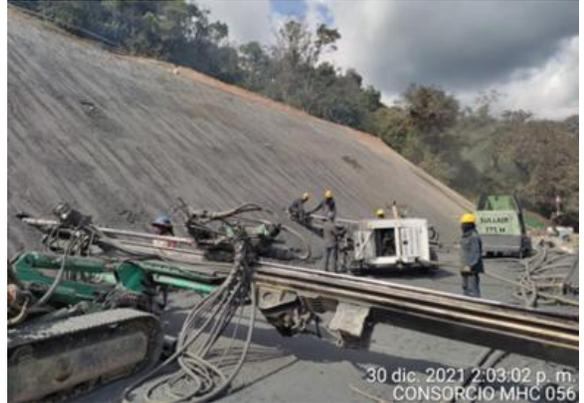
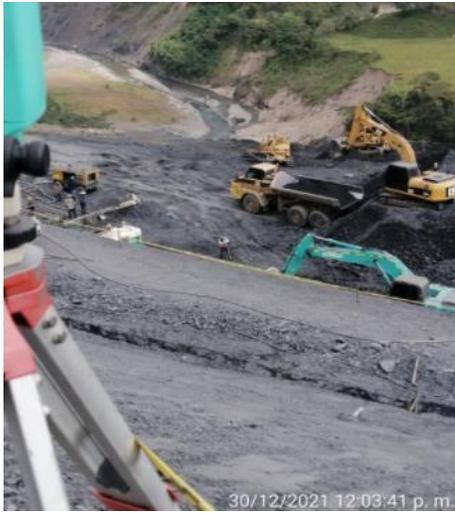
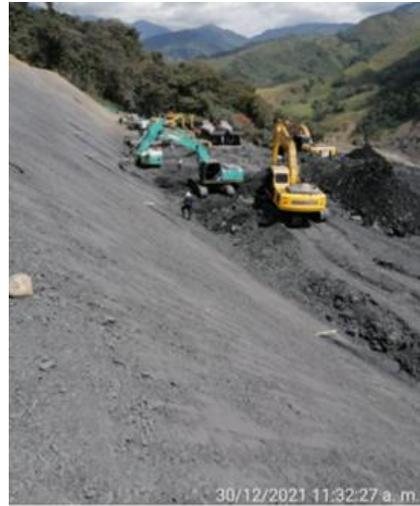
PR87+0000 Caída de banca Vía Sogamoso – Aguazul

30 de diciembre de 2021

Monitoreo: CDGRD, CMGRD, Bomberos y Policía de Pajarito, Contratista Consorcio Vial MHC 056, Interventoría Consorcio Terra CGS

Fuente: Contratista Consorcio Vial MHC 056
