## EMERGENCIA PR87+0000 CARRETERA SOGAMOSO - AGUAZUL SECTOR LA GRANJA, DEPARTAMENTO DE BOYACÁ

### BOLETÍN INFORMATIVO No. 115

**FECHA:** lunes, 17 de enero de 2022

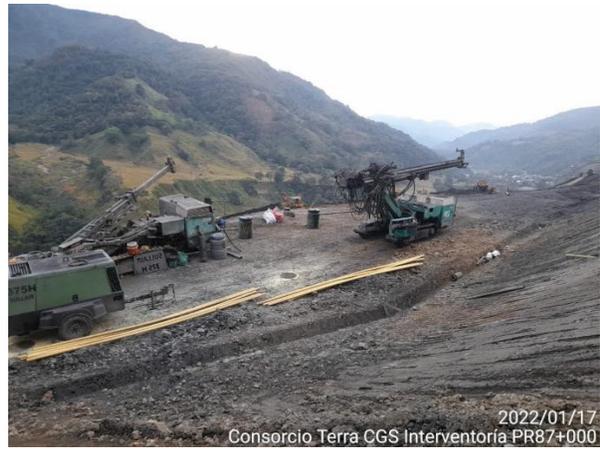
2022/01/17  
 Consorcio Terra CGS Interventoría PR87+000

PR87+0000 Caída de banca Vía Sogamoso – Aguazul  
 17 de enero de 2022

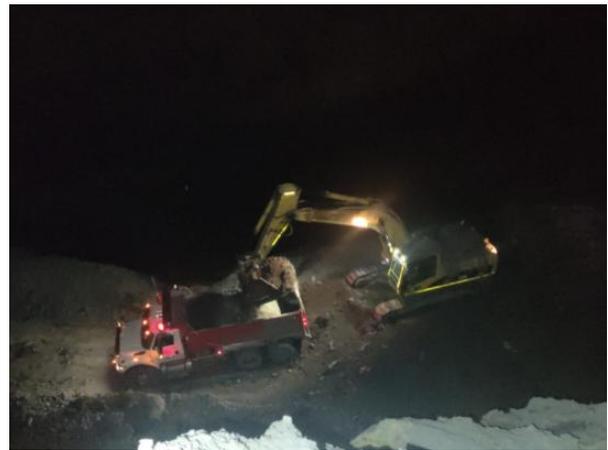
PR87+0000 Caída de banca Vía Sogamoso – Aguazul  
 17 de enero de 2022
