EMERGENCIA PR87+0000 CARRETERA SOGAMOSO - AGUAZUL SECTOR LA GRANJA, DEPARTAMENTO DE BOYACÁ

BOLETÍN INFORMATIVO No. 121

FECHA: jueves, 20 de enero de 2022

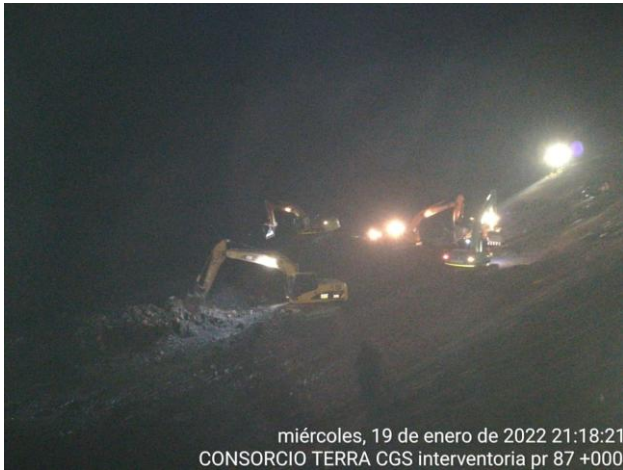
miércoles, 19 de enero de 2022 21:18:21
CONSORCIO TERRA CGS interventoria pr 87 +000

1. Continúan actividades de remoción con retroexcavadoras y bulldozer, realizando conformación de terrazas 1, 2 y 3; la excavación de las terrazas 4, 5, 6, 7, 8, 9 y 10 está terminada. Asimismo, se llevan a cabo: descargue de material suelto presente en la parte alta de la ladera, traslado de material hacia zonas de cargue y obras hidráulicas y zanjas de coronación lateral para captación y manejo de aguas.

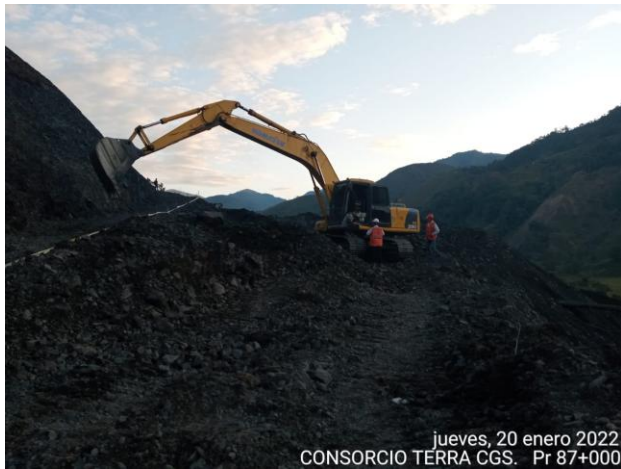
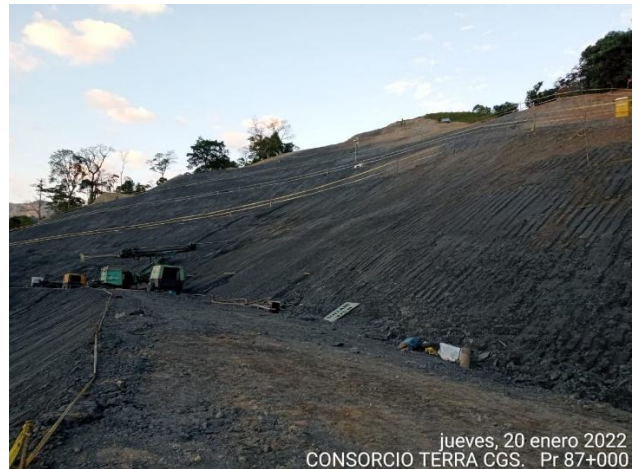
PR87+0000 Caída de banca Vía Sogamoso – Aguazul
 20 de enero de 2022

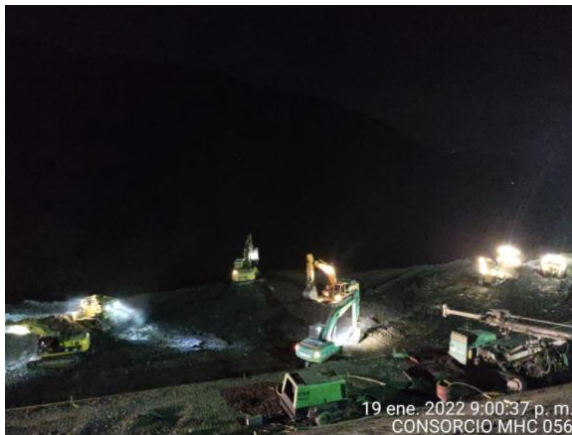
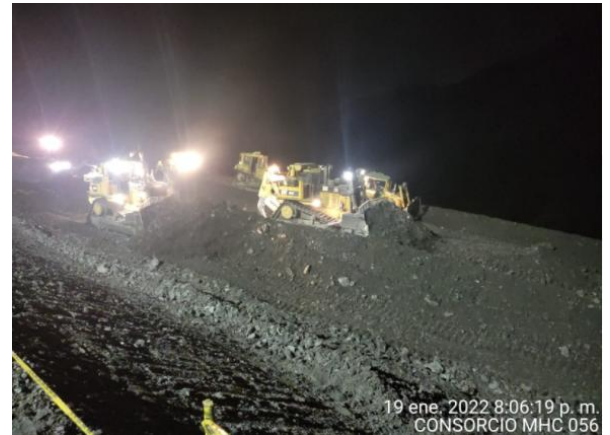
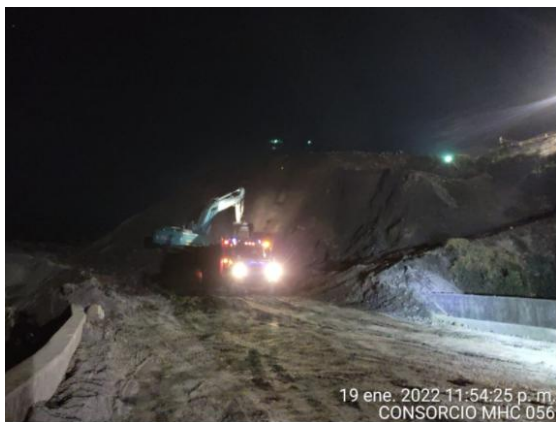
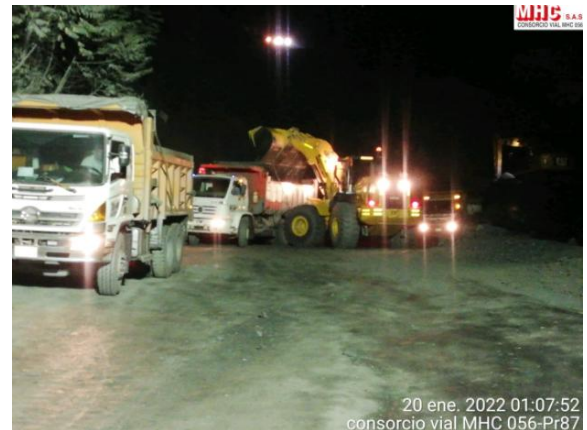
PR87+0000 Caída de banca Vía Sogamoso – Aguazul
 20 de enero de 2022
