EMERGENCIA PR87+0000 CARRETERA SOGAMOSO - AGUAZUL SECTOR LA GRANJA, DEPARTAMENTO DE BOYACÁ

BOLETÍN INFORMATIVO No. 123

FECHA: viernes, 21 de enero de 2022

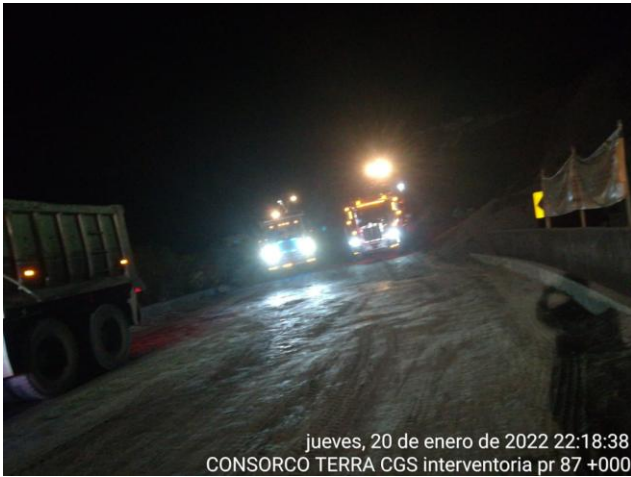
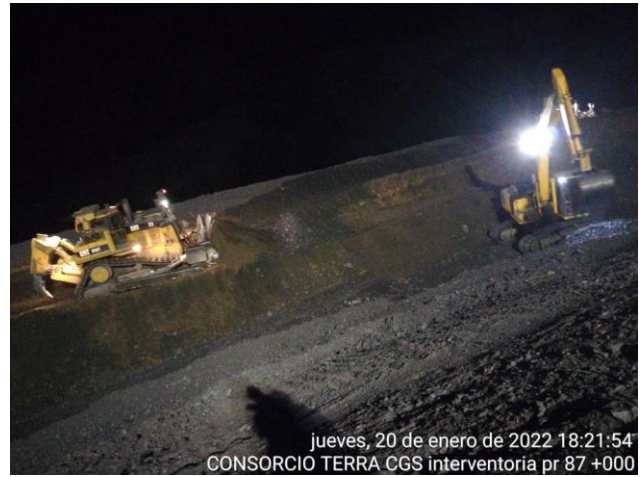
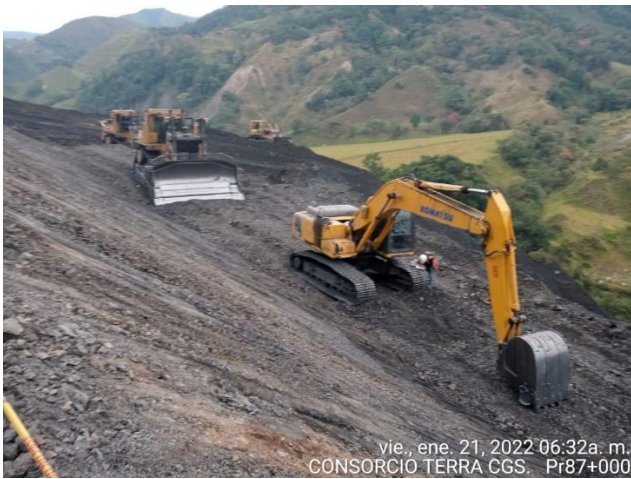
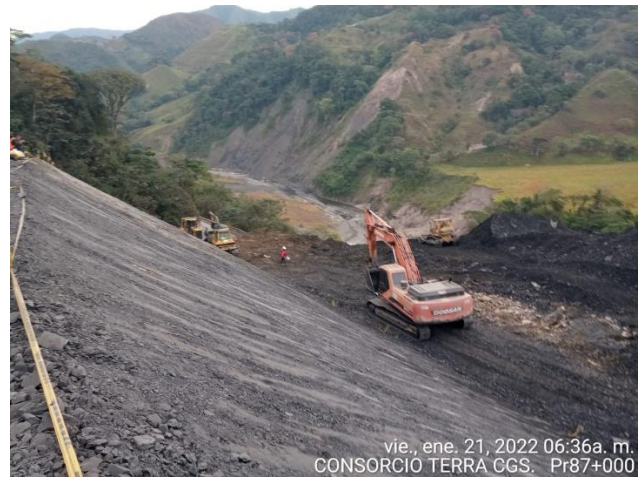
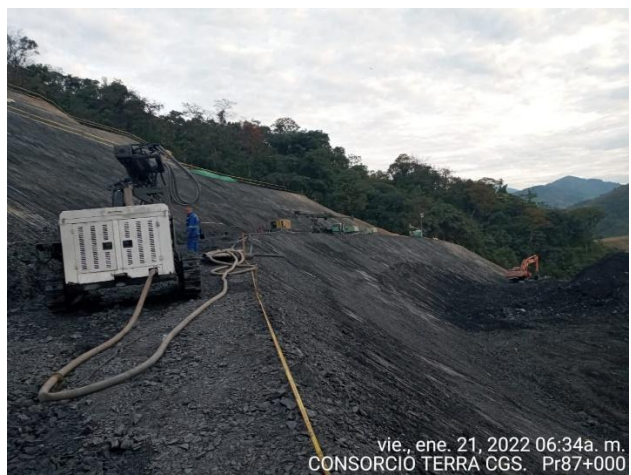
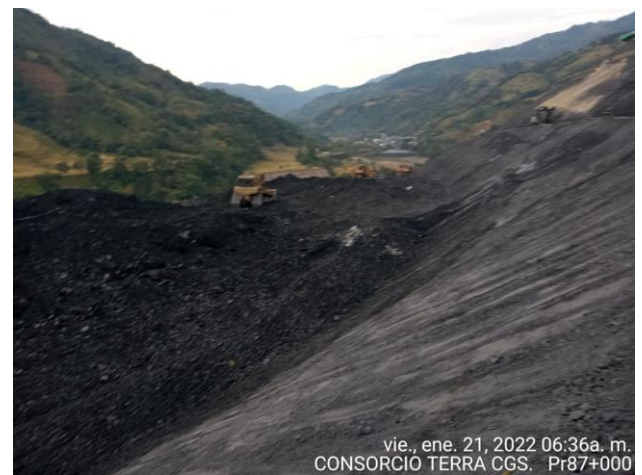
PR87+0000 Caída de banca Vía Sogamoso – Aguazul
21 de enero de 2022

1. Continúan actividades de remoción con retroexcavadoras y bulldozer, realizando conformación de terrazas 1, 2 y 3; la excavación de las terrazas 4, 5, 6, 7, 8, 9 y 10 está terminada. Asimismo, se llevan a cabo: descargue de material suelto presente en la parte alta de la ladera, traslado de material hacia zonas de cargue y obras hidráulicas y zanjas de coronación lateral para captación y manejo de aguas.

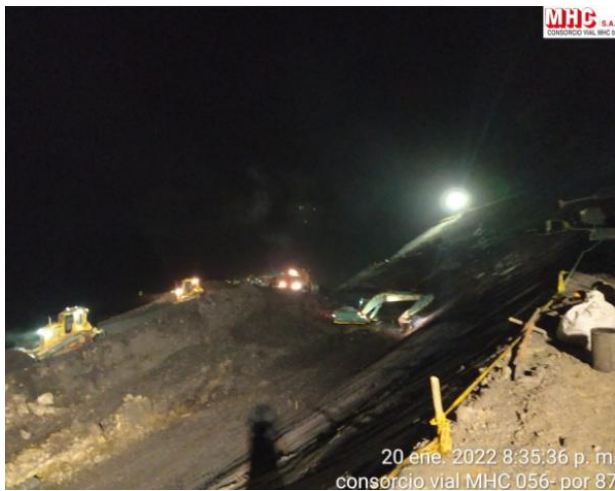
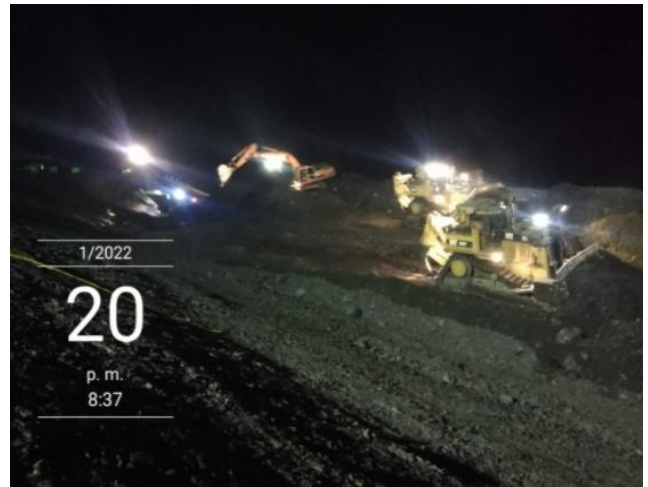
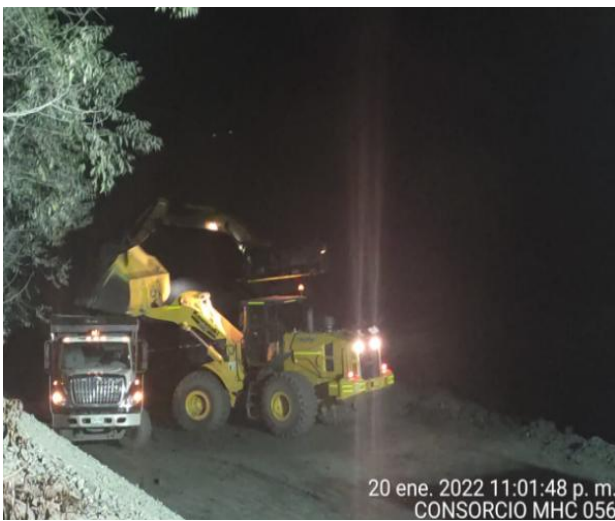
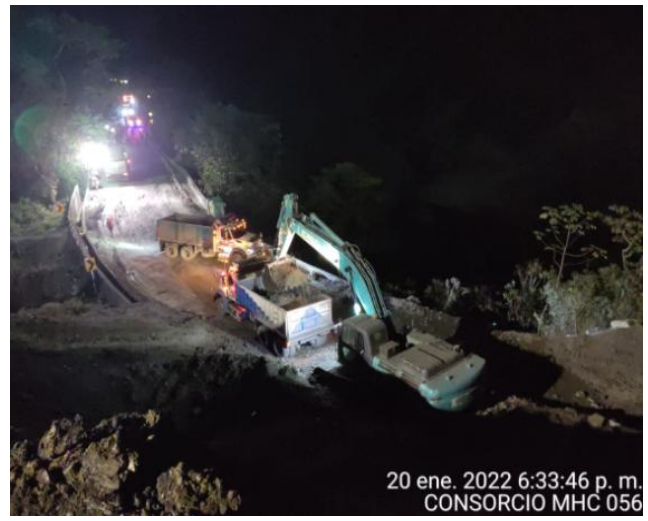
PR87+0000 Caída de banca Vía Sogamoso – Aguazul
 21 de enero de 2022
