**EMERGENCIA PR87+0000 CARRETERA SOGAMOSO - AGUAZUL SECTOR LA GRANJA,  
DEPARTAMENTO DE BOYACÁ**

**BOLETÍN INFORMATIVO No. 182**

**FECHA:** lunes, 06 de junio de 2022

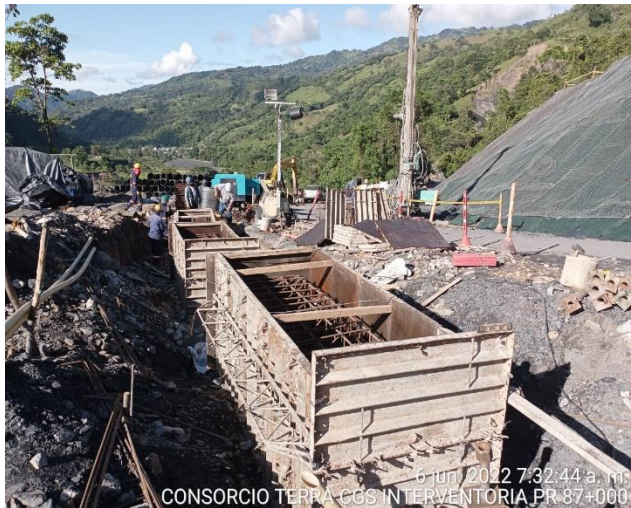
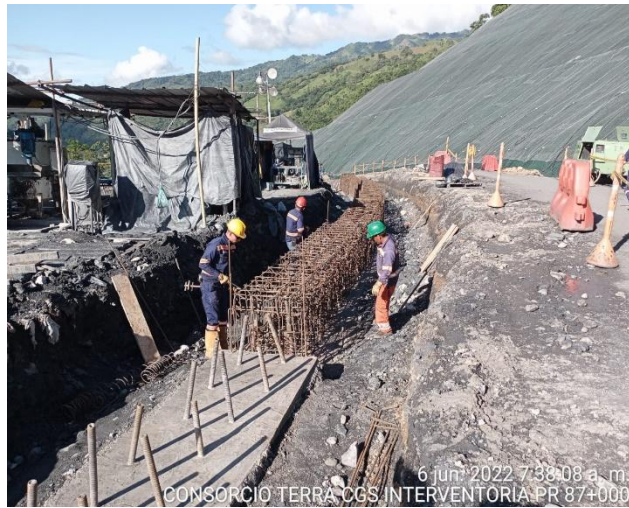
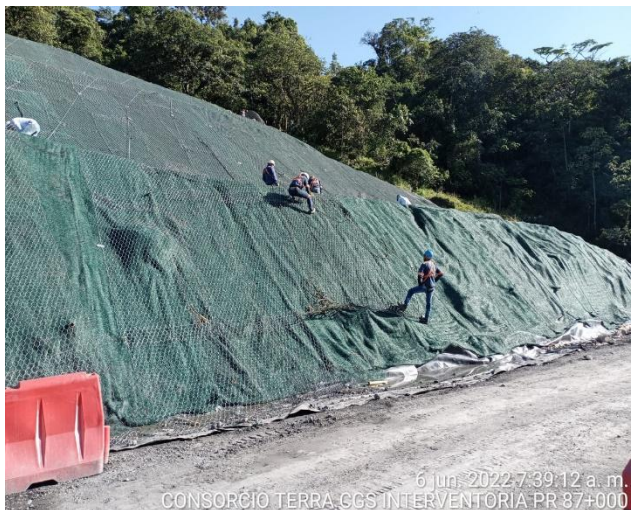
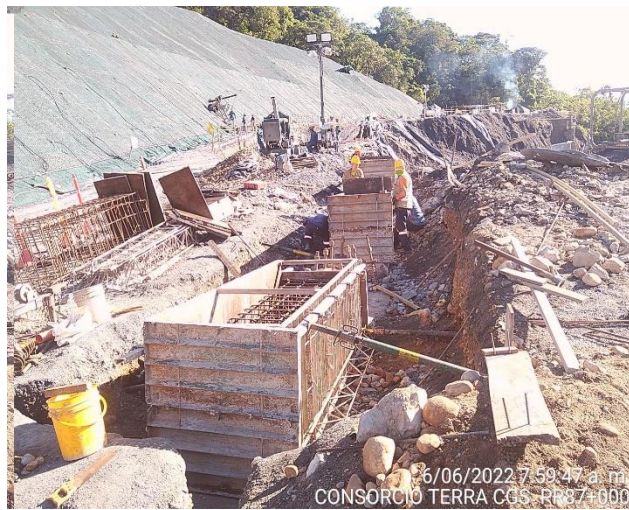
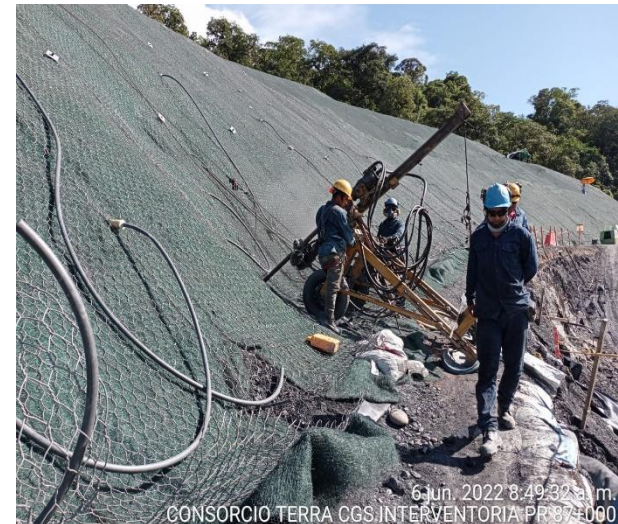
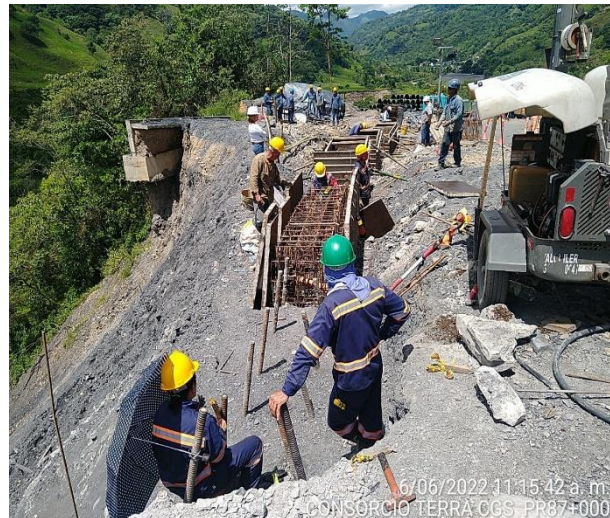
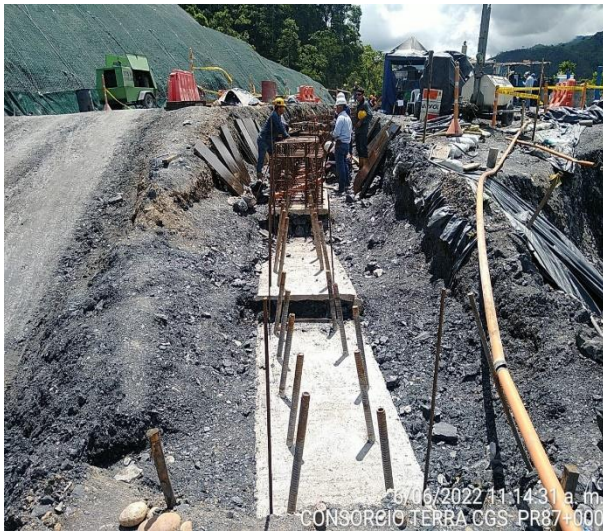
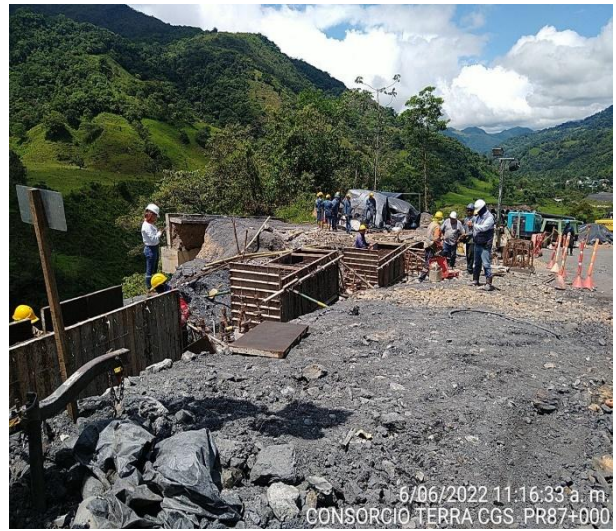
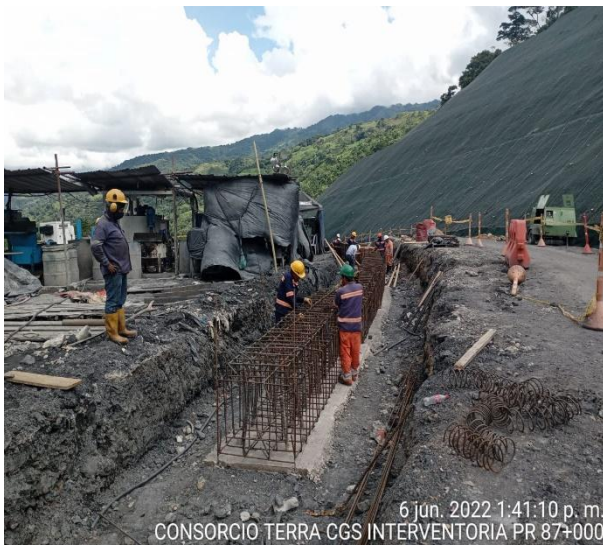
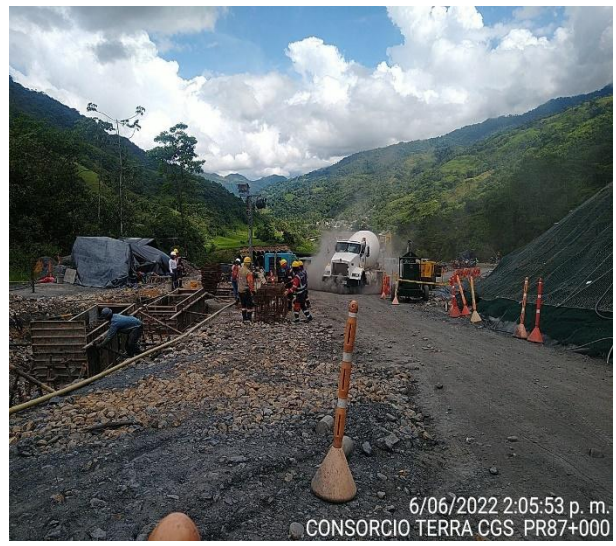
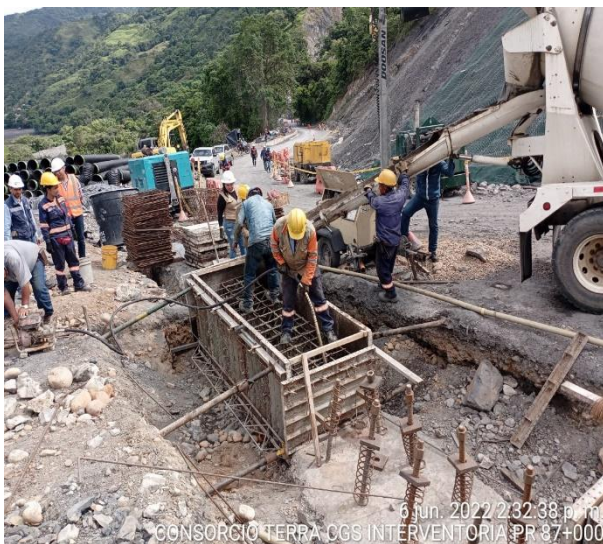
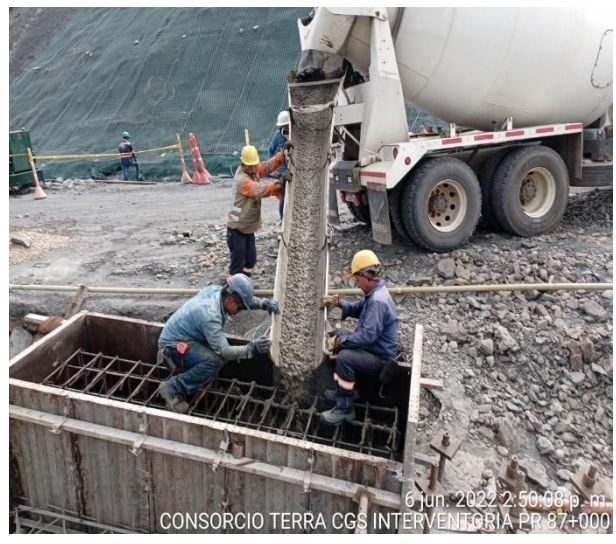
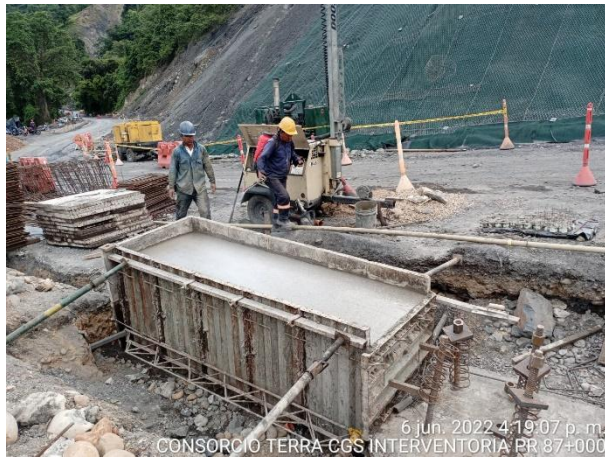
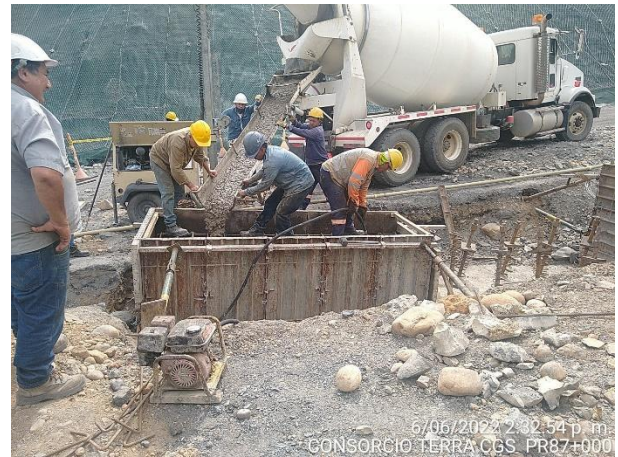
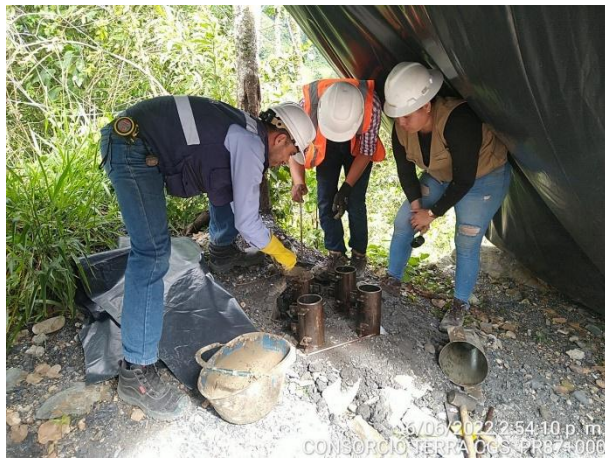
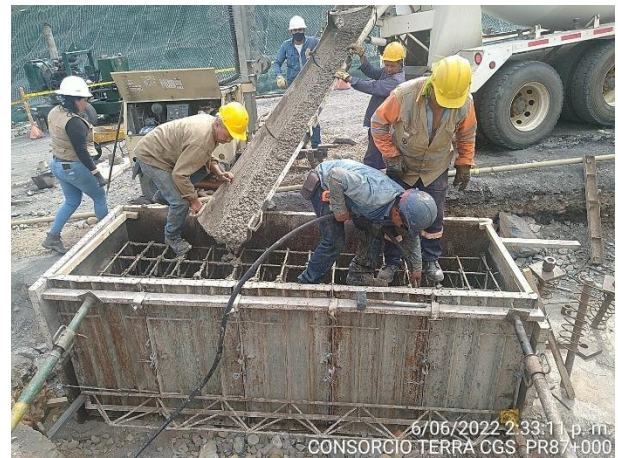
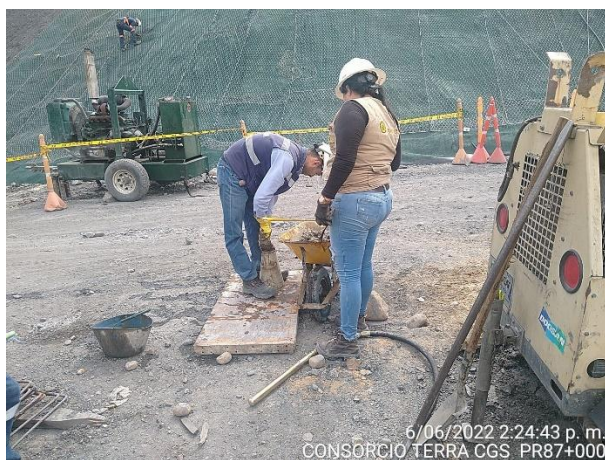
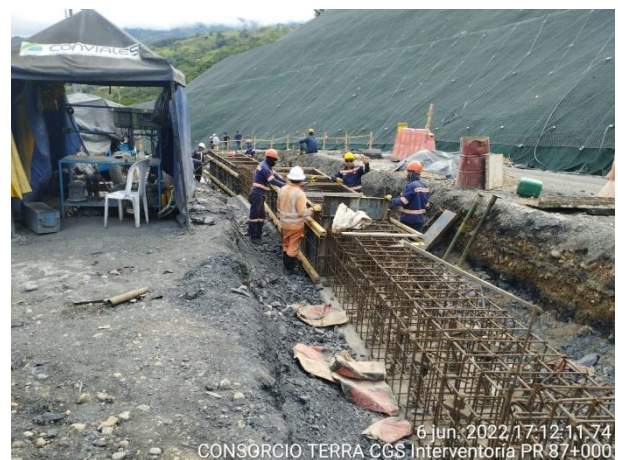
REGISTRO FOTOGRÁFICO

1. Prosigue amarre de acero de refuerzo para la viga cabezal en el costado Sogamoso y para la viga cabezal en el costado Pajarito.
2. Se efectuó vaciado de concreto de 4000 psi en los módulos 33 y 35 de la viga cabezal, costado Pajarito.

3. Construcción de tres pernos anclados (L=4.00 m) adicionales, sobre el sector central del talud 1, para la correcta sujeción de la malla eslabonada frente a la zona de falla.

4. Continúa la instalación de biomanto y malla eslabonada en la terraza 1, costado Sogamoso.
5. Se elaboró y está en revisión nuevo diseño para recuperación de la banca perdida, lo cual da por terminada la excavación de la plataforma de trabajo del talud inferior, alcanzando los 3.70 m de profundidad desde el nivel de vía, por ende, se suspende la construcción de pernos anclados con 48 unidades (L=12.0 m).

6. Hay construidos 21 drenes horizontales de 23 a construir en el talud inferior, es decir, entre la vía y el río Cusiana

7. Están terminados los 14 drenes horizontales (L=30.0 m) en el talud inferior, estos ubicados en medio de los pernos anclados.
8. Personal de Interventoría y de obra tales como: especialistas en Geotecnia, especialistas en Hidráulica, Ingenieros Residentes, Topógrafos e Inspectores; realizan monitoreo técnico constante a: La montaña, las terrazas, la vía construida y a los trabajos para recuperación de la banca. Se emiten conceptos para obras de estabilización e hidráulicas, entre otros.

PR87+0000 Caída de banca Vía Sogamoso – Aguazul
