## EMERGENCIA PR87+0000 CARRETERA SOGAMOSO - AGUAZUL SECTOR LA GRANJA, DEPARTAMENTO DE BOYACÁ

## **BOLETÍN INFORMATIVO No. 190**

FECHA: martes, 14 de junio de 2022

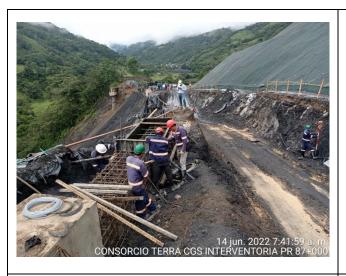
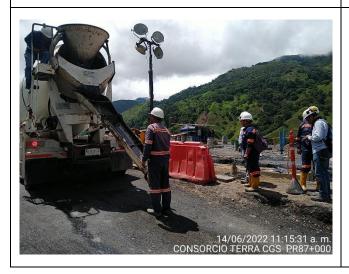
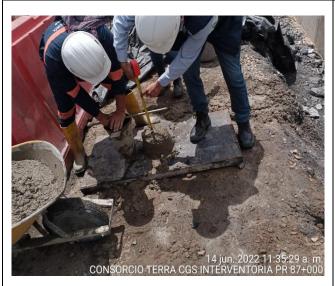
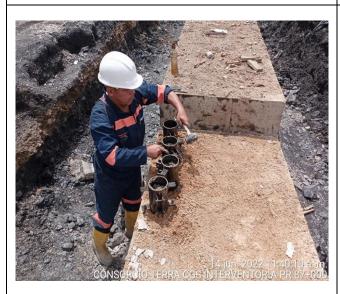
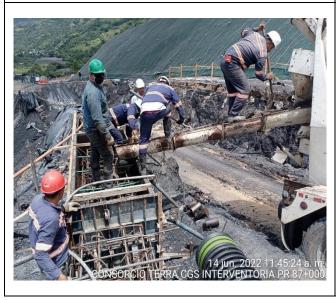
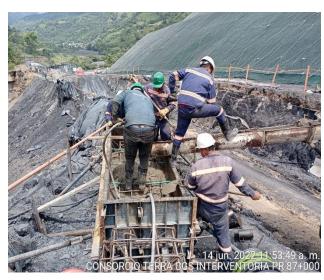
PR87+0000 Caída de banca Vía Sogamoso – Aguazul
14 de junio de 2022
Monitoreo: CDGRD, CMGRD, Bomberos y Policía de Pajarito, Contratista Consorcio Vial MHC 056, Interventoría Consorcio Terra CGS
Fuente: Interventoría Consorcio Terra CGS
