EMERGENCIA PR83+6000 CARRETERA SOGAMOSO - AGUAZUL SECTOR QUEBRADA NEGRA, DEPARTAMENTO DE BOYACÁ

BOLETÍN INFORMATIVO No. 13

FECHA: lunes, 13 de junio de 2022

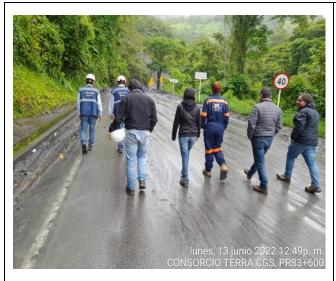
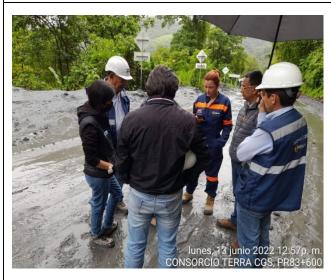
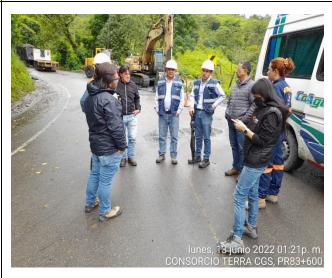
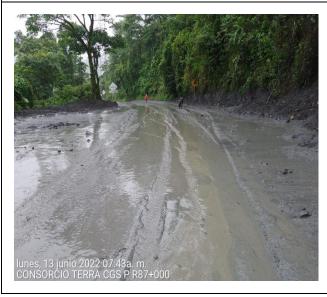
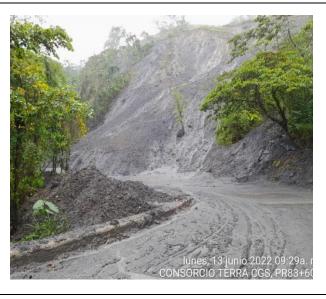
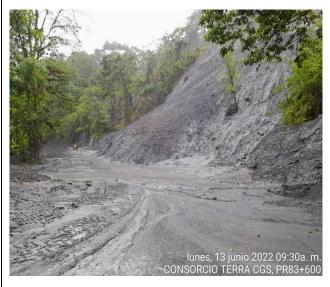
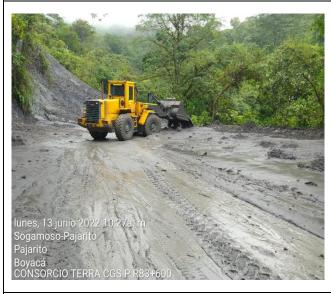
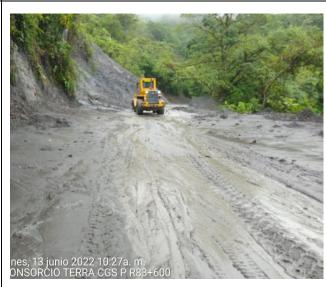
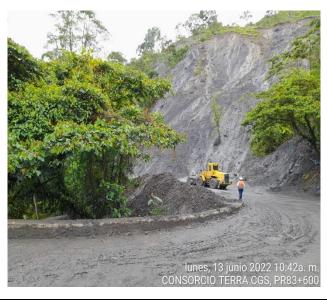
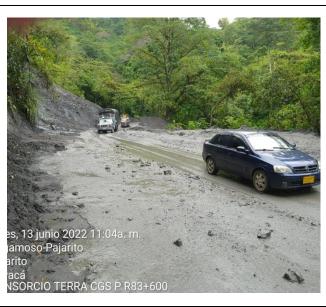
REGISTRO FOTOGRÁFICO

- 2. Se realiza limpieza de material de derrumbe depositado sobre la banca. Se han removido y transportado 6678 m3 proveniente del deslizamiento en el talud superior, se mantiene la ventana de comunicación entre los lados Pajarito y Sogamoso.
- 3. Continúa el flujo de material sobre los frentes de trabajo, producto de aguas de escorrentía y la baja resistencia y grado de consolidación de los materiales sobre la zona del deslizamiento en el talud superior.

- 4. Personal de Interventoría y de obra tales como: especialistas en Geotecnia, especialistas en Hidráulica, Ingenieros Residentes, Topógrafos e Inspectores; realizan monitoreo técnico constante a la montaña y banca de vía existente.

Así mismo en compañía de personal técnico de obra e Interventoría, se expone la situación técnica del sitio crítico y se hace énfasis en realizar un descargue del material deslizado sobre el talud superior de la vía y evaluar alternativas de terraceo en el sector afectado, esto bajo un control topográfico y monitoreo con drones. Finalmente, se deja claridad en la necesidad de habilitar la transitabilidad completa del sitio, para evitar afectaciones sociales y económicas.

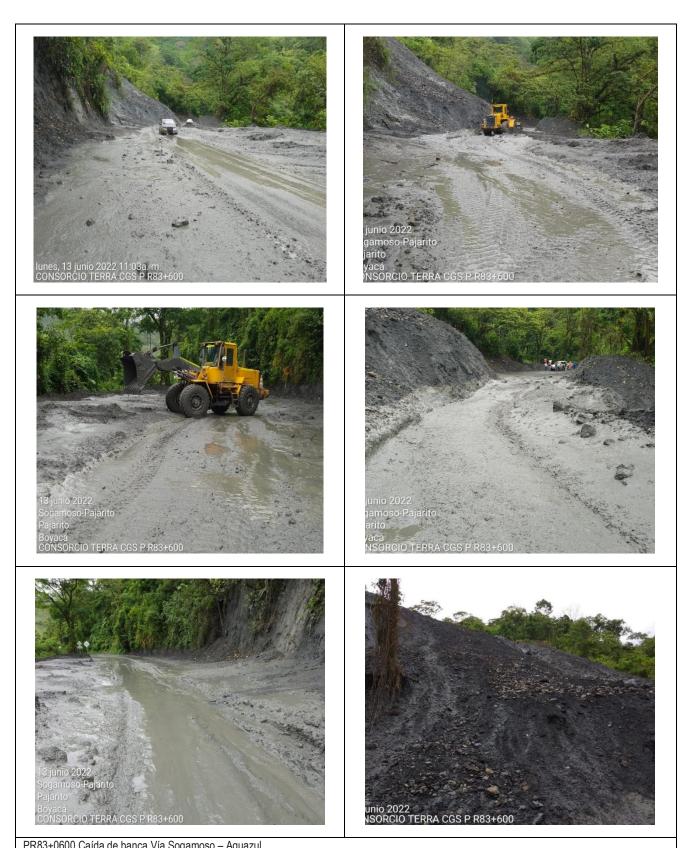
PR83+0600 Caída de banca Vía Sogamoso – Aguazul
13 de junio de 2022
Monitoreo: CDGRD, CMGRD, Bomberos y Policía de Pajarito, Contratista Consorcio Vial MHC 056, Interventoría Consorcio Terra CGS
Fuente: Interventoría Consorcio Terra CGS
