EMERGENCIA PR87+0000 CARRETERA SOGAMOSO - AGUAZUL SECTOR LA GRANJA, DEPARTAMENTO DE BOYACÁ

BOLETÍN INFORMATIVO No. 218

FECHA: martes, 12 de julio de 2022

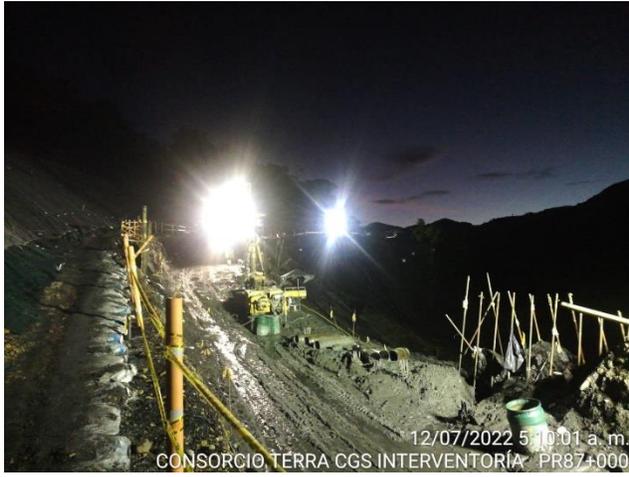
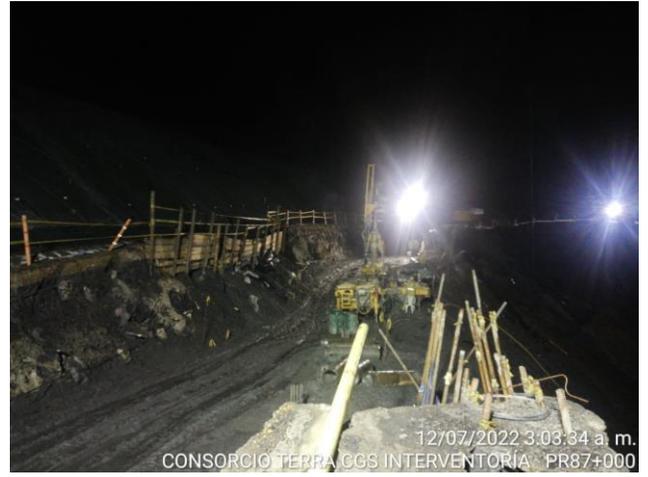
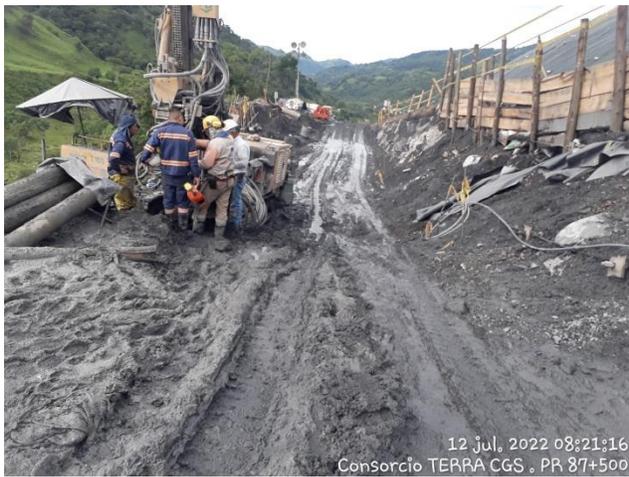
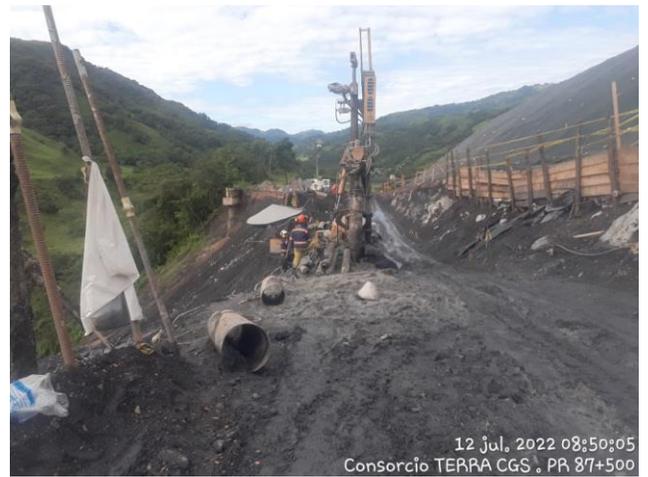
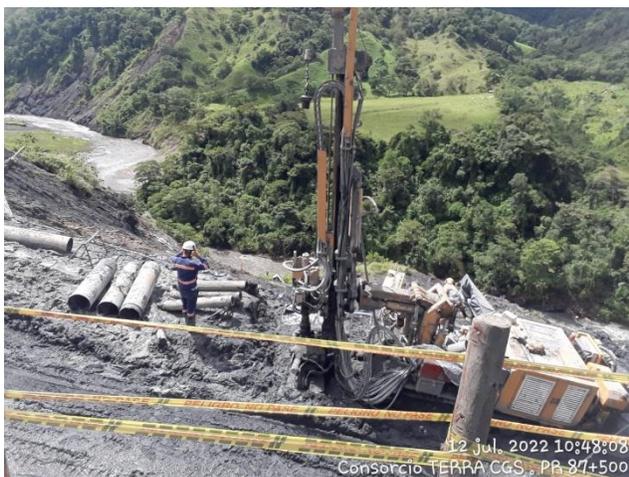
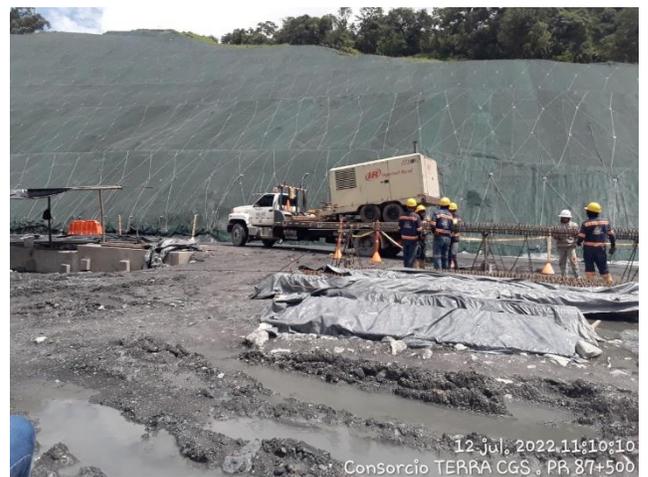
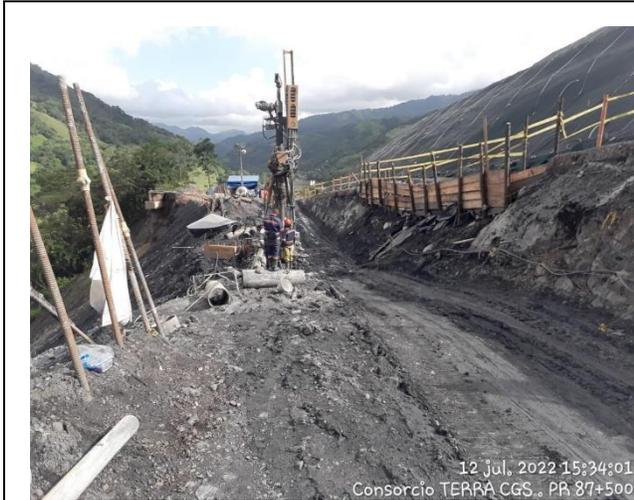
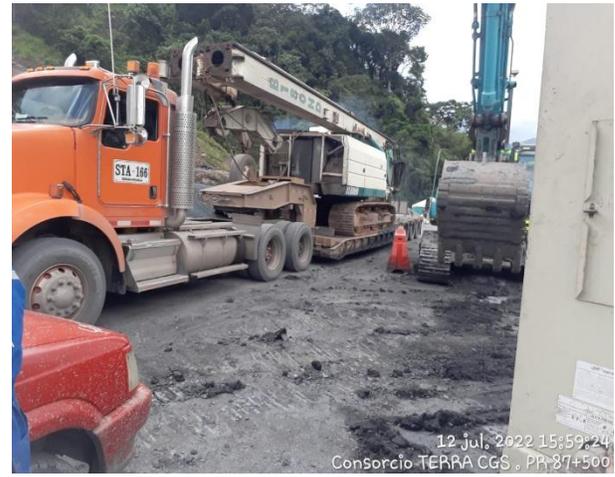
PR87+0000 Caída de banca Vía Sogamoso – Aguazul
12 de julio de 2022

1. Se han construido 16 micropilotes, acorde al nuevo diseño para la recuperación de la banca.
2. Avanzan las perforaciones para micropilotes de diámetro 40 cm sobre la plataforma de trabajo del talud inferior.
3. Están construidos todos los módulos de la viga cabezal: 9 módulos en el costado Pajarito y 9 módulos en el costado Sogamoso.
4. Se encuentra construido el 90% de los pernos anclados para la viga cabezal.
5. Se da por terminada la excavación de la plataforma de trabajo del talud inferior, alcanzando los 3.70 m de profundidad desde el nivel de vía. La construcción de pernos anclados finalizó con 48 unidades (L=12.0 m).
6. Continúa la construcción de obras hidráulicas laterales para las terrazas.
7. Prosigue excavación manual e instalación de manto de hormigón o concreto canvas en zanja corona de la berma 4 y berma 3.

8. Hay construidos 21 drenes horizontales en el talud inferior, es decir, entre la vía y el río Cusiana. La actividad concluyó.
9. Están terminados los 14 drenes horizontales (L=30.0 m) en el talud inferior, estos ubicados en medio de los pernos anclados.
