EMERGENCIA PR87+0000 CARRETERA SOGAMOSO - AGUAZUL SECTOR LA GRANJA, DEPARTAMENTO DE BOYACÁ

BOLETÍN INFORMATIVO No. 231

FECHA: lunes, 25 de julio de 2022

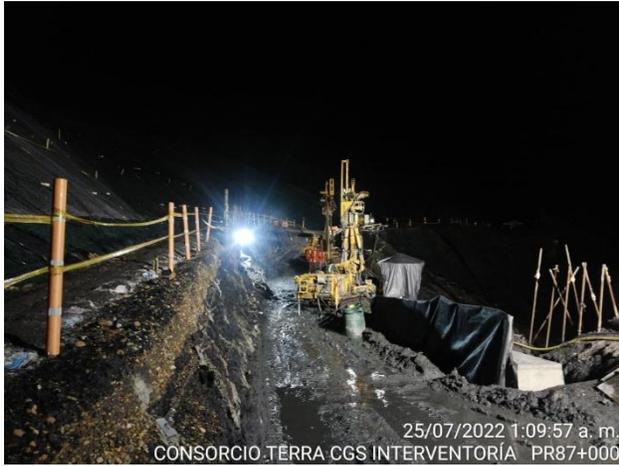
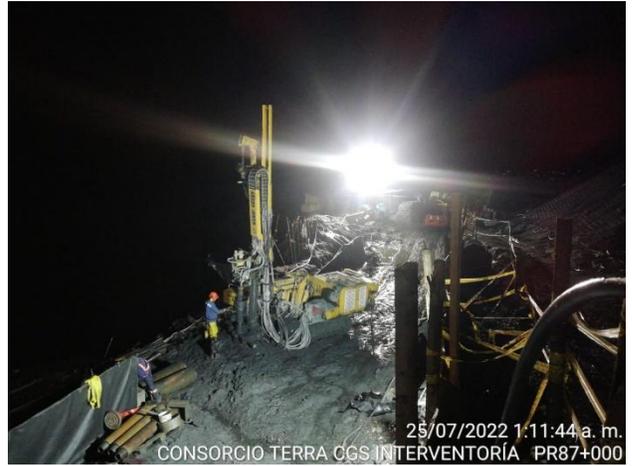
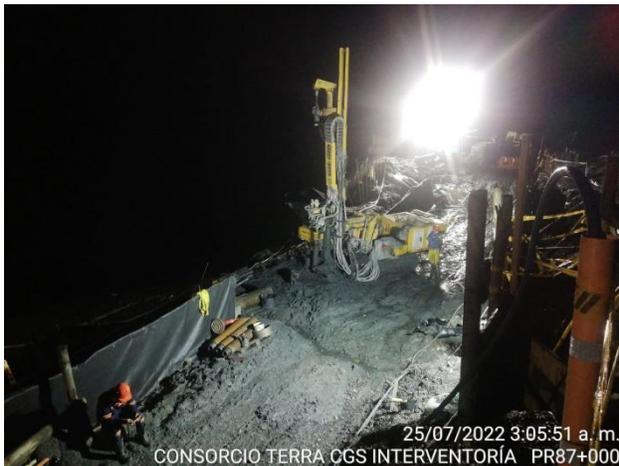
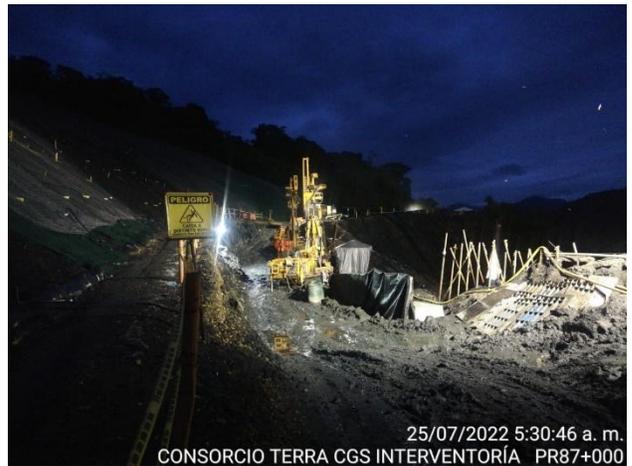
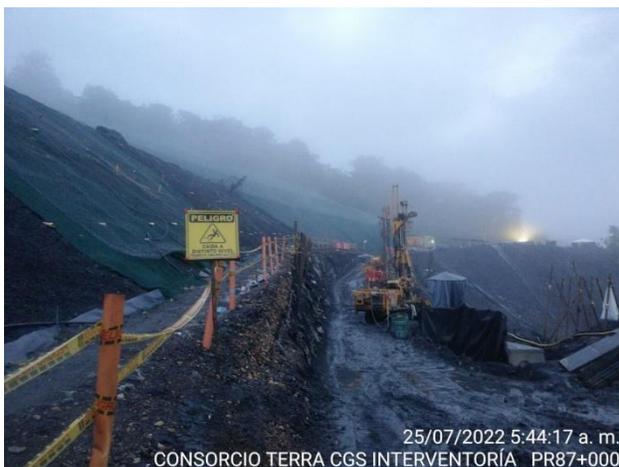
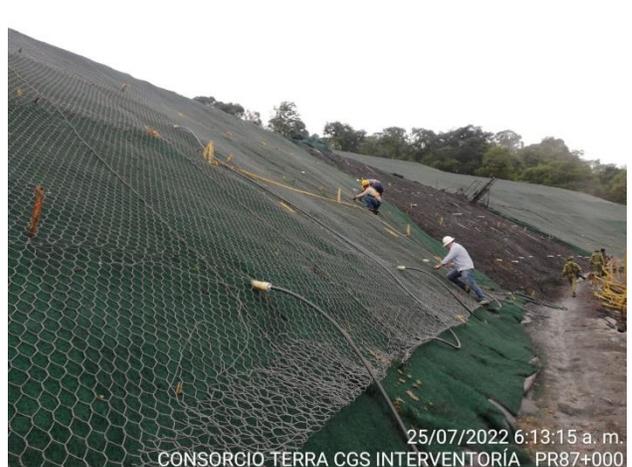
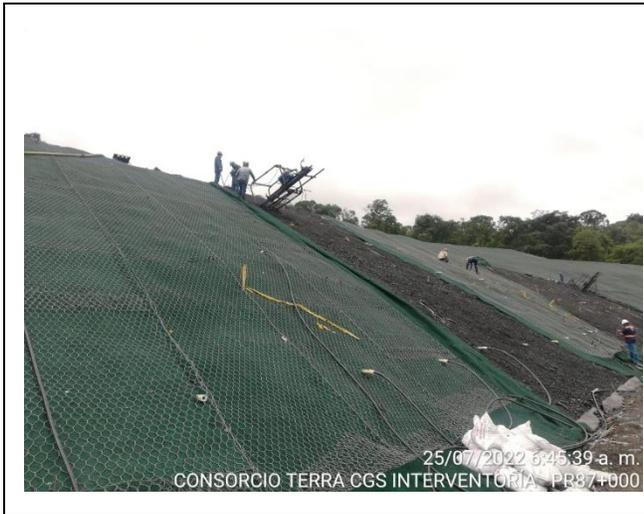
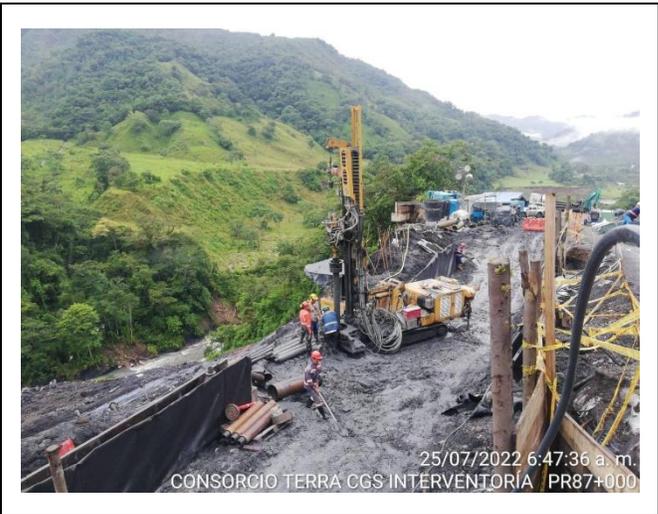
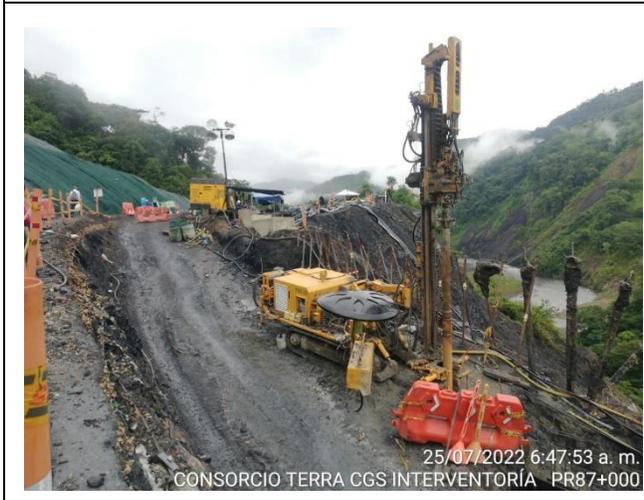
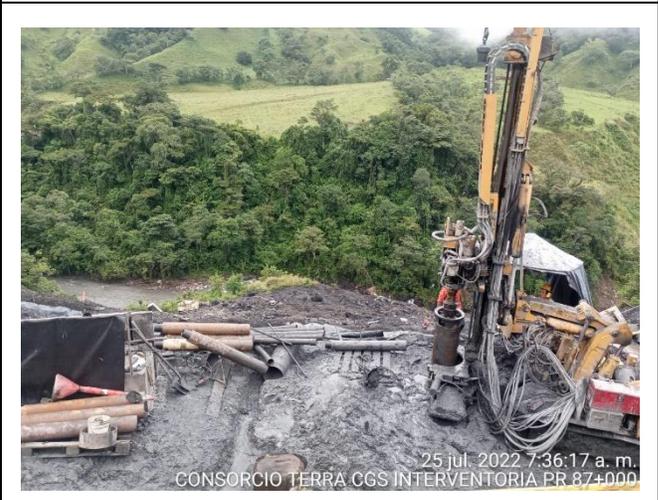
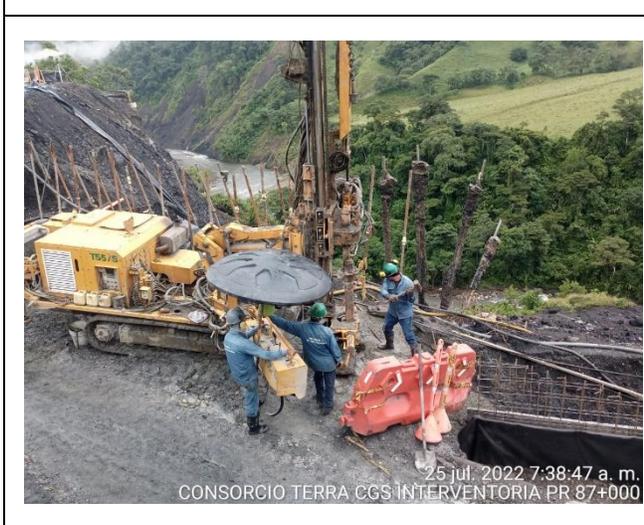
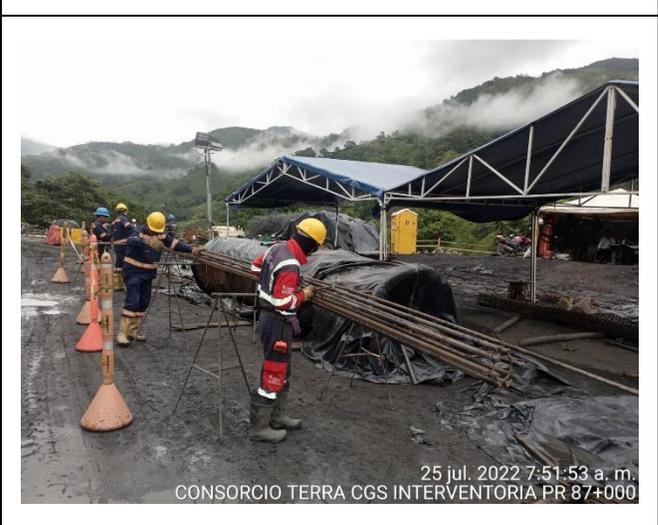
REGISTRO FOTOGRÁFICO

1. Se han construido 24 micropilotes, acorde al nuevo diseño para la recuperación de la banca.
2. Prosigue la excavación mecánica en la plataforma de trabajo del talud inferior, esta para construcción de la viga cabezal sobre la línea de micropilotes.

3. Avanza amarre de acero para la construcción de la viga cabezal sobre micropilotes.
4. Se realiza perforación para construcción de anclajes activos en la terraza 1, esto para posterior corte de la terraza en mención y ampliación de la solución a dos carriles.
