EMERGENCIA PR87+0000 CARRETERA SOGAMOSO - AGUAZUL SECTOR LA GRANJA, DEPARTAMENTO DE BOYACÁ

BOLETÍN INFORMATIVO No. 228

FECHA: viernes, 22 de julio de 2022

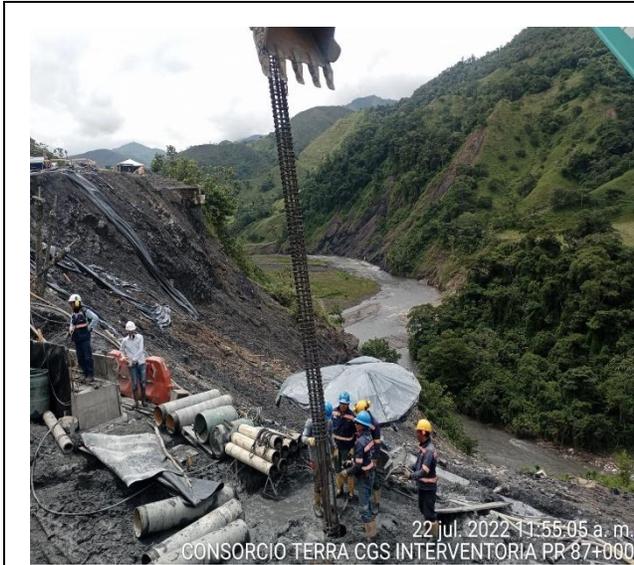
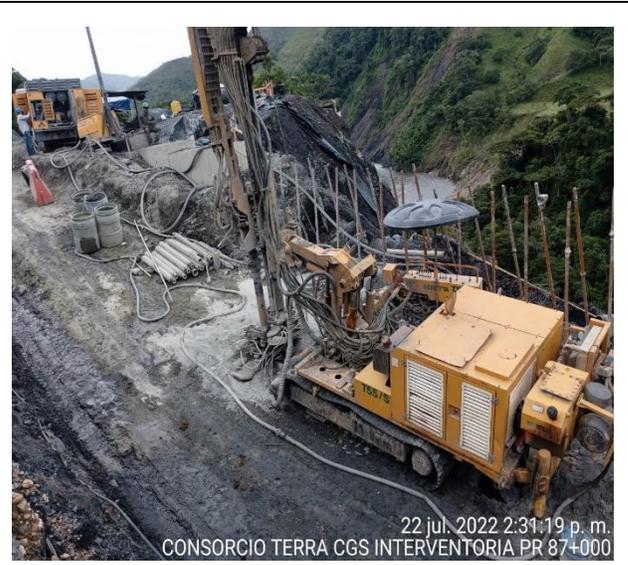
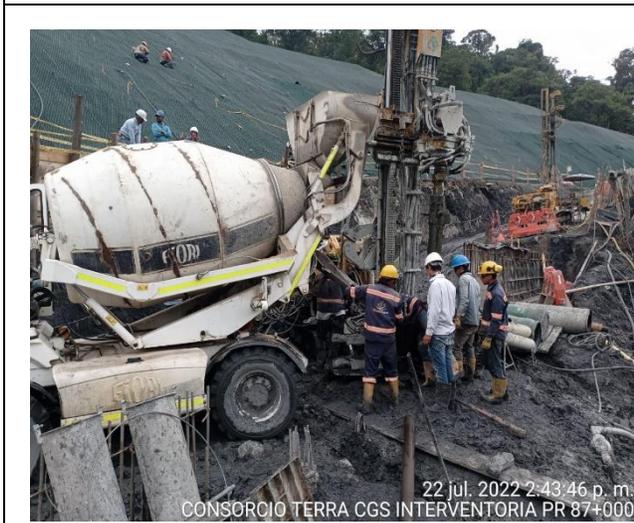
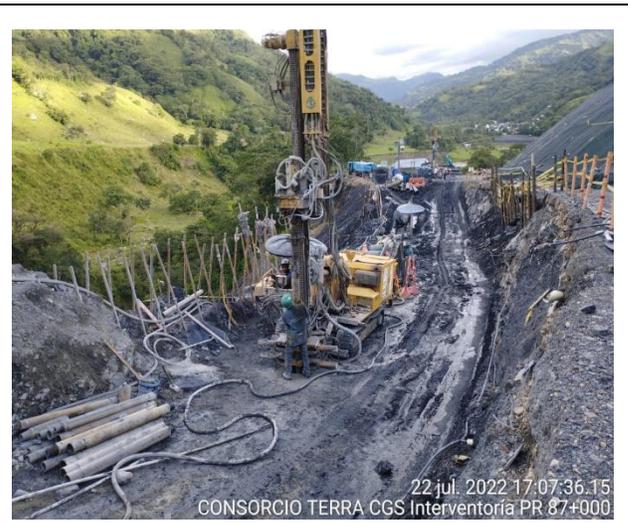
PR87+0000 Caída de banca Vía Sogamoso – Aguazul
