**EMERGENCIA PR87+0000 CARRETERA SOGAMOSO – AGUAZUL, SECTOR LA GRANJA, DEPARTAMENTO DE BOYACÁ.**

**BOLETÍN INFORMATIVO No. 381**

**FECHA:** lunes, 26 de diciembre de 2022

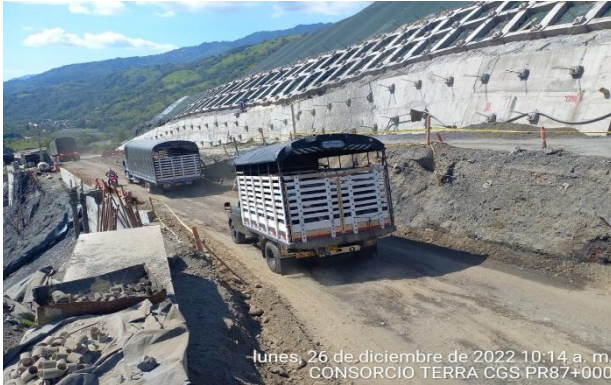
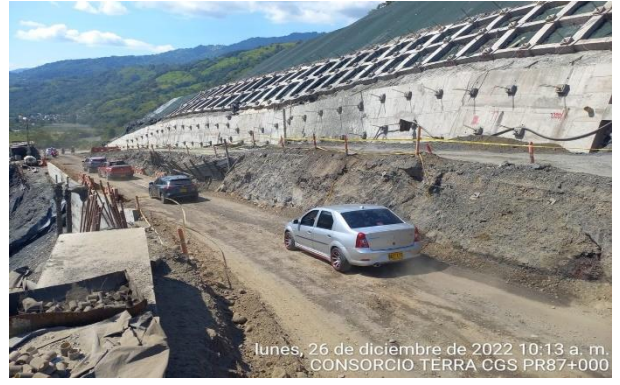
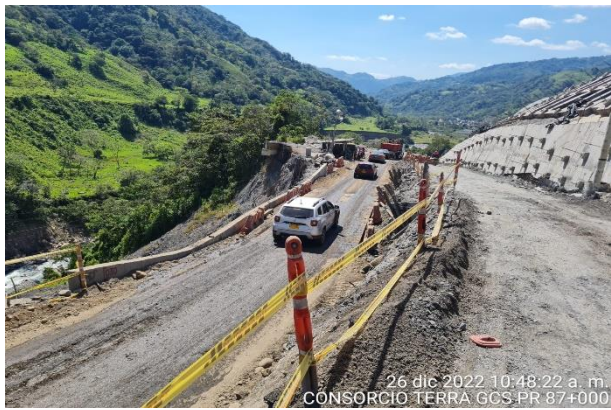
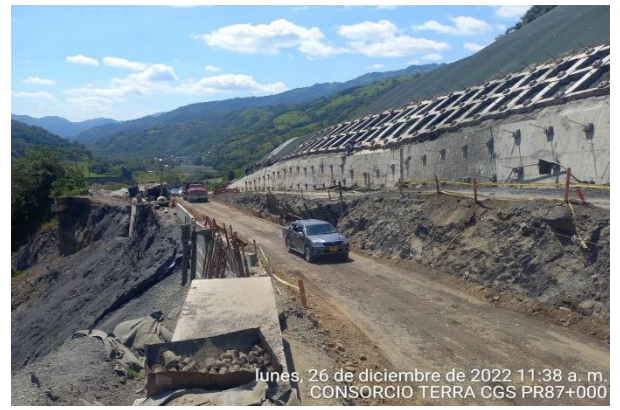
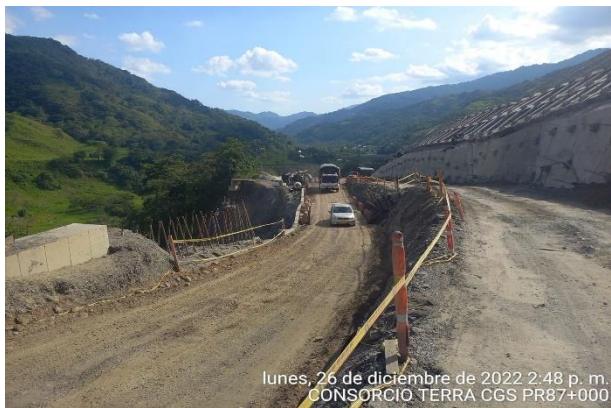
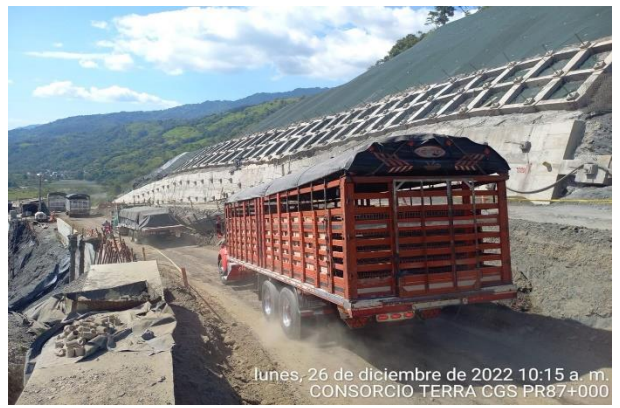
PR87+0000 Caída de banca, Vía Sogamoso – Aguazul  
26 de diciembre de 2022

lunes, 26 de diciembre de 2022 10:14 a. m.  
CONSORCIO TERRA CGS PR87+000

lunes, 26 de diciembre de 2022 10:13 a. m.  
CONSORCIO TERRA CGS PR87+000

26 dic 2022 10:48:22 a. m.  
CONSORCIO TERRA CGS PR 87+000

lunes, 26 de diciembre de 2022 11:38 a. m.  
CONSORCIO TERRA CGS PR87+000

lunes, 26 de diciembre de 2022 2:48 p. m.  
CONSORCIO TERRA CGS PR87+000

lunes, 26 de diciembre de 2022 10:15 a. m.  
CONSORCIO TERRA CGS PR87+000
