**EMERGENCIA PR87+0000 CARRETERA SOGAMOSO – AGUAZUL, SECTOR LA GRANJA, DEPARTAMENTO DE BOYACÁ.**

**BOLETÍN INFORMATIVO No. 427**

**FECHA:** domingo, 12 de febrero de 2023

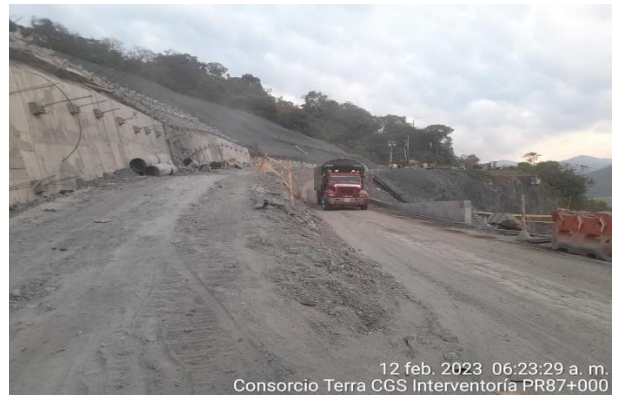
12 feb. 2023 06:23:29 a. m.  
Consorcio Terra CGS Interventoría PR87+000

PR87+0000 Caída de banca, Vía Sogamoso – Aguazul
