EMERGENCIA PR87+0000 CARRETERA SOGAMOSO – AGUAZUL, SECTOR LA GRANJA, DEPARTAMENTO DE BOYACÁ.

BOLETÍN INFORMATIVO No. 421

FECHA: lunes, 06 de febrero de 2023

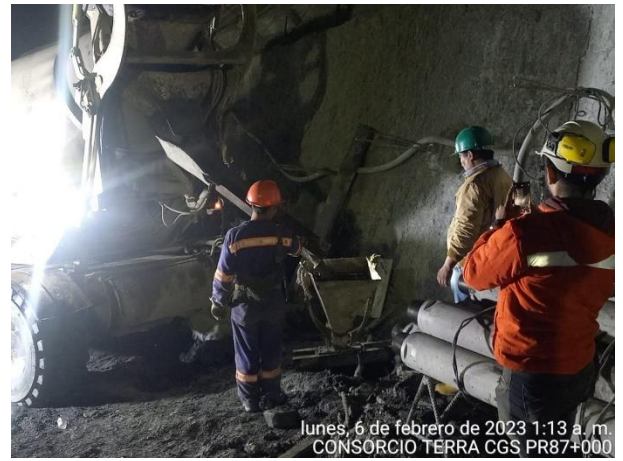
lunes, 6 de febrero de 2023 1:13 a. m.
CONSORCIO TERRA CGS PR87+000

PR87+0000 Caída de banca, Vía Sogamoso – Aguazul
06 de febrero de 2023
