**EMERGENCIA PR87+0000 CARRETERA SOGAMOSO – AGUAZUL, SECTOR LA GRANJA, DEPARTAMENTO DE BOYACÁ.**

**BOLETÍN INFORMATIVO No. 431**

**FECHA:** jueves, 16 de febrero de 2023

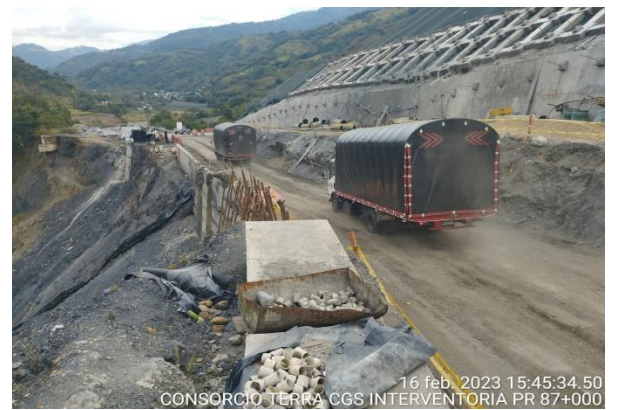
16 feb. 2023 15:45:34.50  
CONSORCIO TERRA CGS INTERVENTORIA PR 87+000

PR87+0000 Caída de banca, Vía Sogamoso – Aguazul
