EMERGENCIA PR87+0000 CARRETERA SOGAMOSO – AGUAZUL, SECTOR LA GRANJA, DEPARTAMENTO DE BOYACÁ.

BOLETÍN INFORMATIVO No. 439

FECHA: viernes, 24 de febrero de 2023

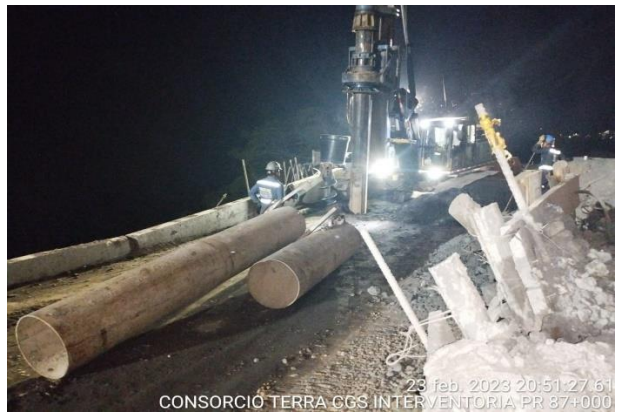
23 feb. 2023 20:51:27.61
CONSORCIO TERRA CGS INTERVENTORIA PR 87+000

PR87+0000 Caída de banca, Vía Sogamoso – Aguazul
24 de febrero de 2023
