**EMERGENCIA PR87+0000 CARRETERA SOGAMOSO – AGUAZUL, SECTOR LA GRANJA, DEPARTAMENTO DE BOYACÁ.**

**BOLETÍN INFORMATIVO No. 441**

**FECHA:** domingo, 26 de febrero de 2023

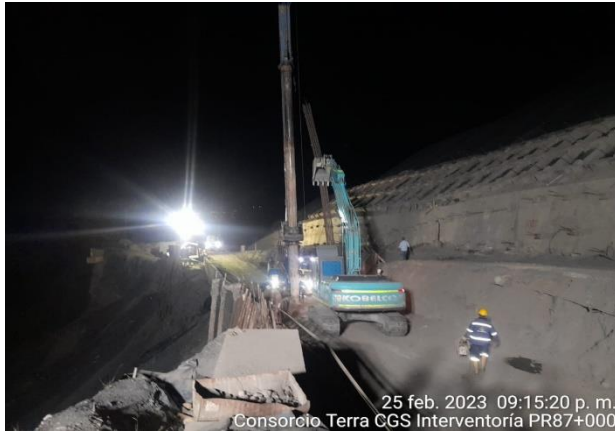
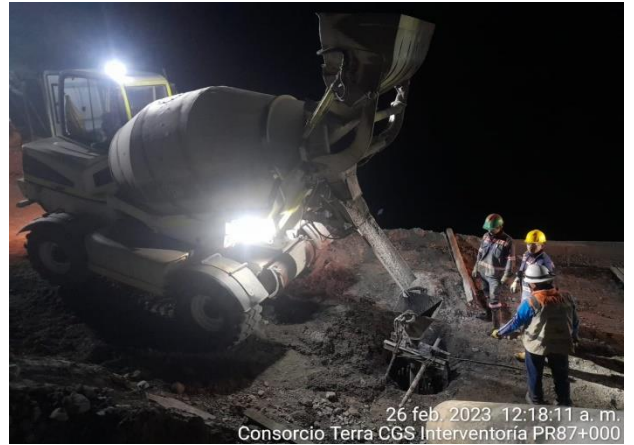
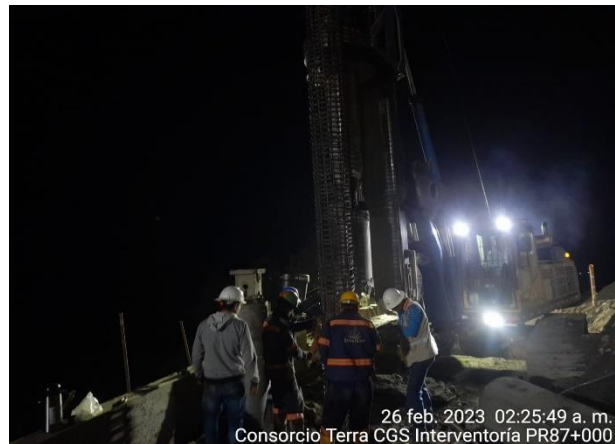
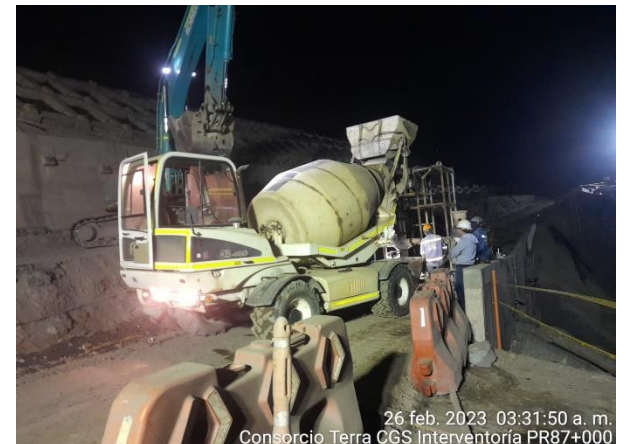
PR87+0000 Caída de banca, Vía Sogamoso – Aguazul  
26 de febrero de 2023

25 feb. 2023 09:15:20 p. m.  
Consortio Terra CGS Interventoría PR87+000

26 feb. 2023 12:18:11 a. m.  
Consortio Terra CGS Interventoría PR87+000

26 feb. 2023 02:25:49 a. m.  
Consortio Terra CGS Interventoría PR87+000

26 feb. 2023 03:31:50 a. m.  
Consortio Terra CGS Interventoría PR87+000
