**EMERGENCIA PR87+0000 CARRETERA SOGAMOSO – AGUAZUL, SECTOR LA GRANJA, DEPARTAMENTO DE BOYACÁ.**

**BOLETÍN INFORMATIVO No. 443**

**FECHA:** martes, 28 de febrero de 2023

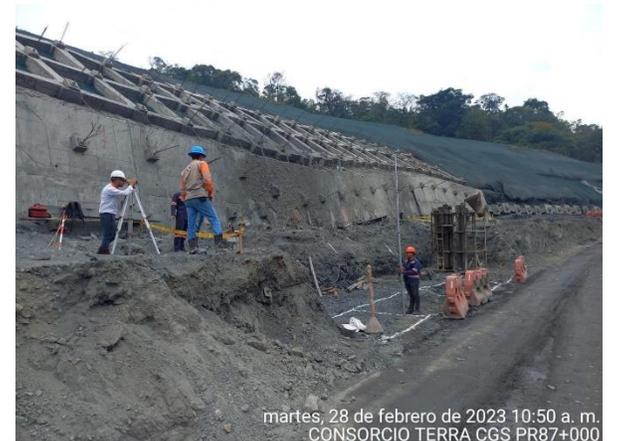
martes, 28 de febrero de 2023 10:50 a. m.  
CONSORCIO TERRA CGS PR87+000

PR87+0000 Caída de banca, Vía Sogamoso – Aguazul  
28 de febrero de 2023
