**AVANCE DE ACTIVIDADES  
PERIODO:  
15 DE FEBRERO A 15 DE MARZO DE 2025  
CTO. DE OBRA No. 1042 DE 2021**

**OBRAS DE MEJORAMIENTO, MANTENIMIENTO, GESTIÓN  
PREDIAL, SOCIAL Y AMBIENTAL SOSTENIBLE DE LA CONEXIÓN  
TRONCAL CENTRAL DEL NORTE (LOS CUROS - MÁLAGA)**

**MARZO DE 2025**

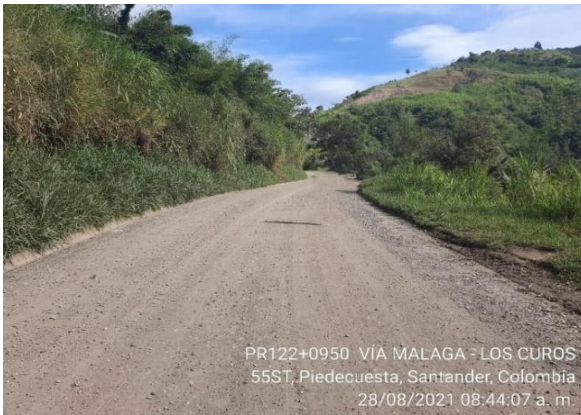
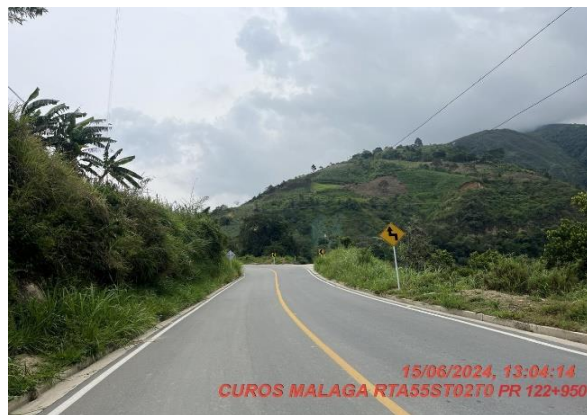
Antes (Fecha de foto: 28/08/2021) y después (Fecha de foto: 09/01/2024) PR122+950. Pavimentación de la vía. Sector atendido y a la fecha se encuentra igual a la foto de después.

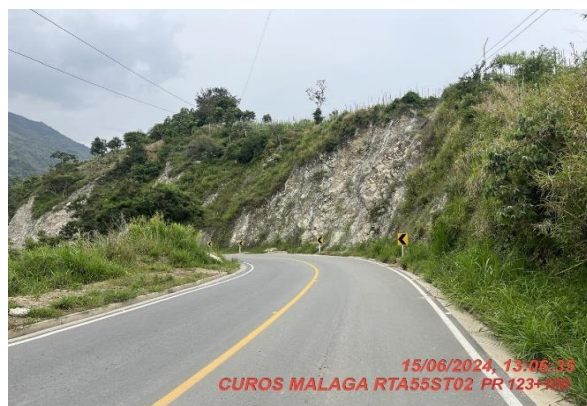
Antes (Fecha de foto: 28/08/2021) y después (Fecha de foto: 09/01/2024) PR123+100. Pavimentación de la vía. Sector atendido y a la fecha se encuentra igual a la foto de después.

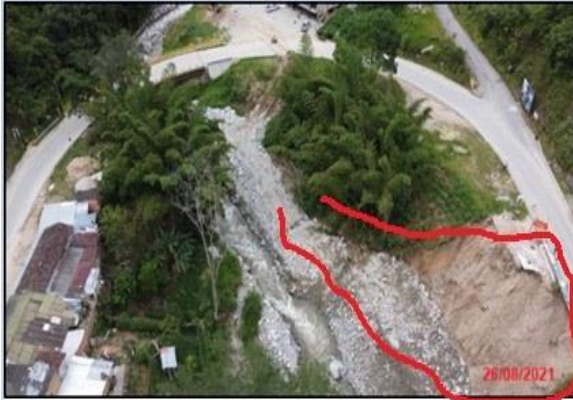
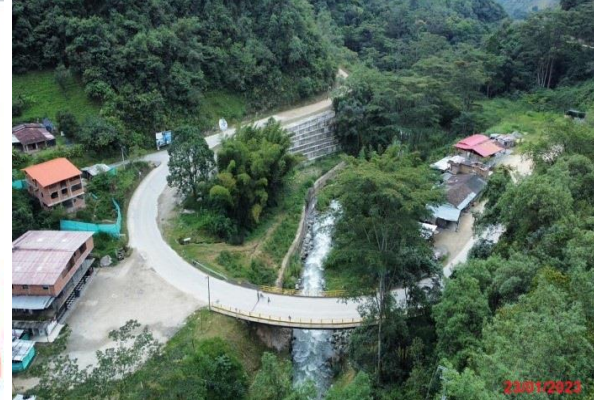
- Pérdida de banca en el PR95+250: En este sector se presentaba socavación del talud inferior por el cauce del río Umpalá. Se construyeron estructuras de protección y contención en concreto para garantizar la estabilidad de la banca. Actualmente las obras fueron terminadas.

Antes (Fecha de foto: 26/08/2021) y después (Fecha de foto: 23/01/2023), PR95+250.  
Obras de protección a la vía.

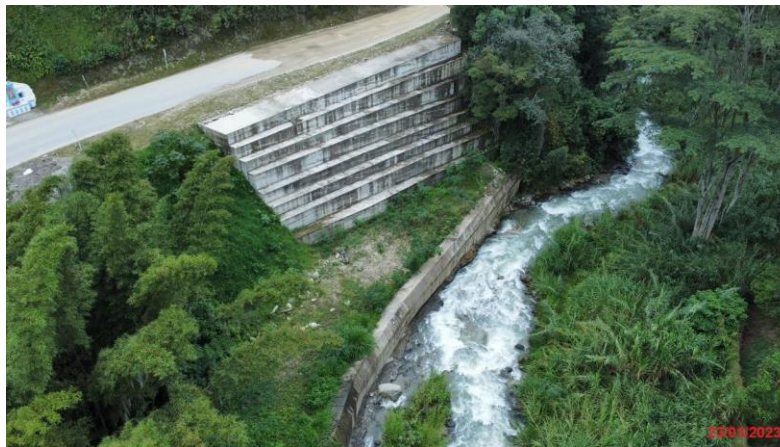
Después (Fecha de foto: 23/01/2023), PR95+250.  
Obras de protección a la vía.

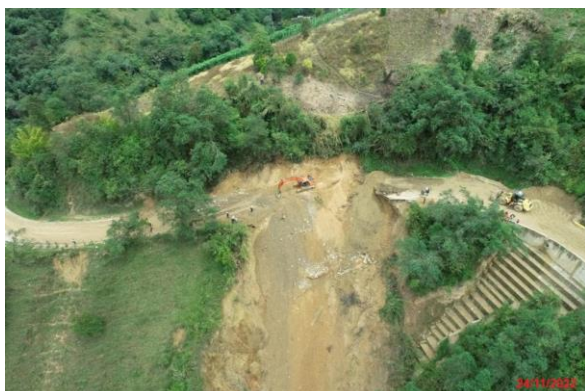
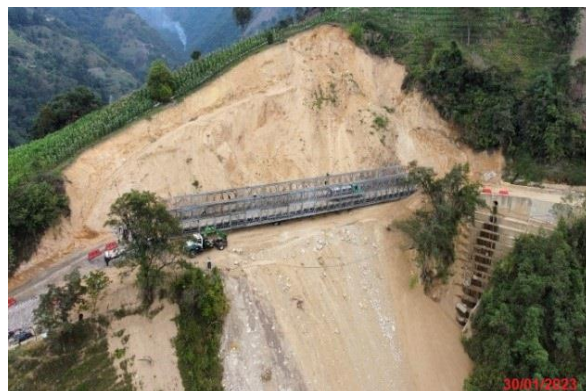
- Pérdida de banca en el PR111+350, Sector El Volcán: En este sector se presentó una pérdida de banca por saturación del terreno, el cual es arenoso en todo el sector. Se recuperó la banca y transitabilidad mediante la instalación de un puente metálico.

Antes (Fecha de foto: 24/11/2022) y después (Fecha de foto: 30/01/2023).  
Atención de la emergencia en el PR111+350. Instalación de puente metálico.

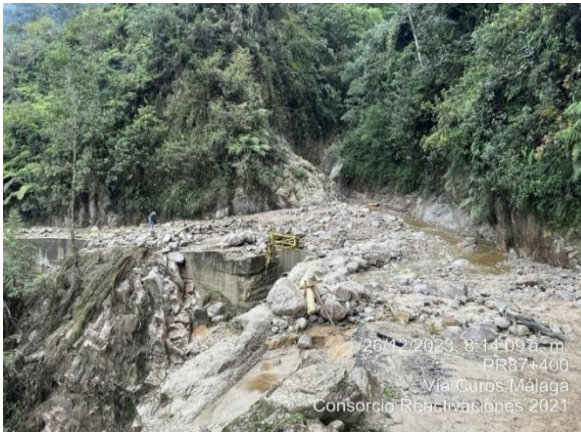
Antes (Fecha de foto: 11/12/2023)

- Atención de emergencia PR 87+400 – PR88+400: La creciente de las quebradas el Canelo y Carbonera, las cuales generaron el cierre total de la vía entre el PR87+400 y PR88+400. Se realizaron las siguientes actividades:
  - Remoción de material
  - Conformación de la calzada existente y adición de material de afirmado.

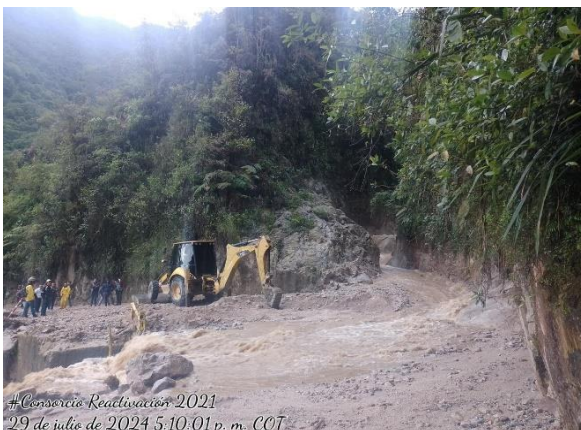
Antes (Fecha de foto: 29/07/2024)

- Atención de emergencia PR 87+400: Las fuertes lluvias presentadas en el sector ocasionaron creciente de la quebrada localizada en el PR87+400, que mantuvo la vía cerrada. El mismo día se recuperó la transitabilidad.

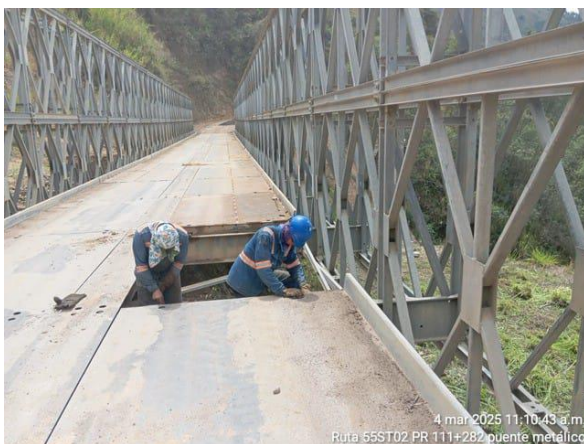
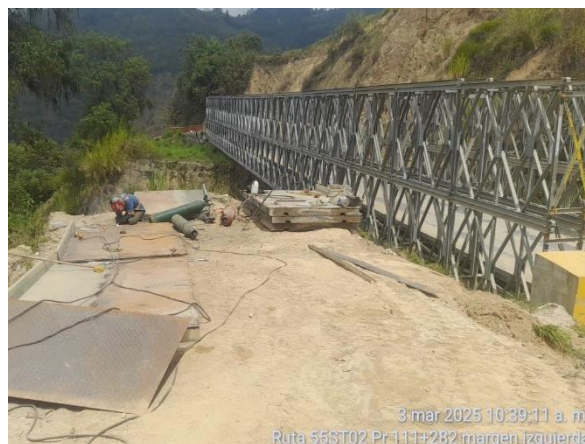
- Tramo PR111+150 – PR111+400
  - Mantenimiento del puente existente. AVANCE 100%

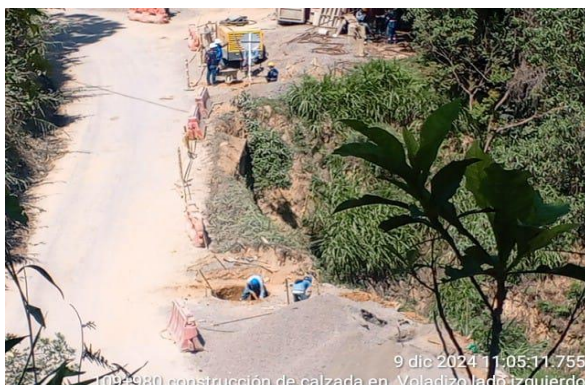
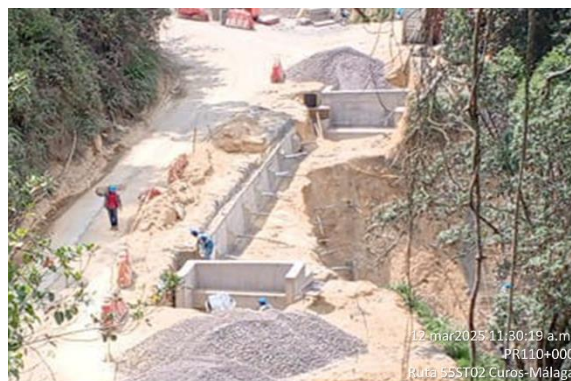
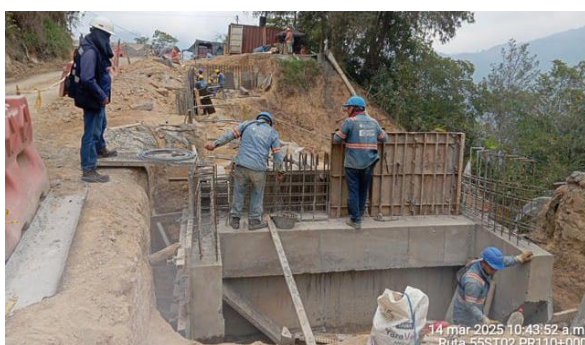
- Tramo PR108+660 a PR110+600.
  - Construcción calzada en Voladizo PR109+960: AVANCE 52%

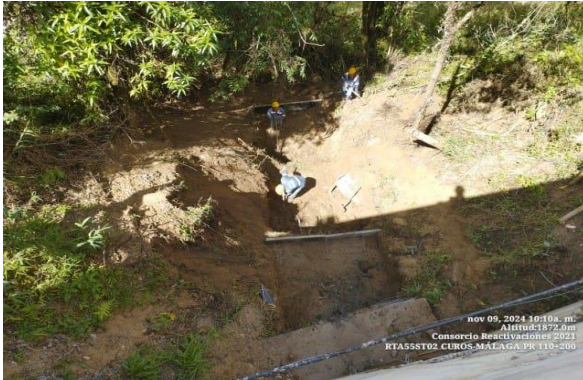
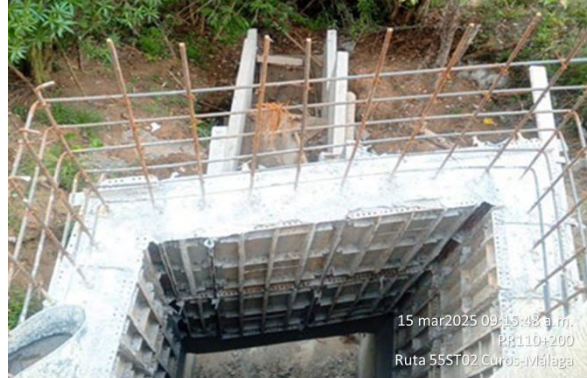
- Construcción Disipador PR110+200. Avance 95%

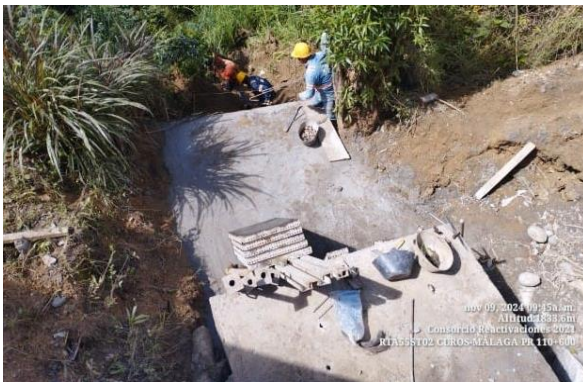
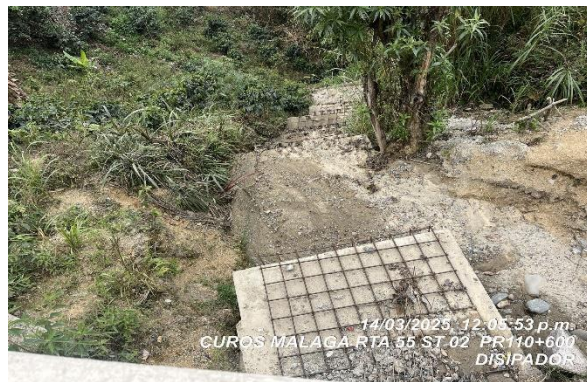
- Construcción Disipador PR110+600. Avance 48%

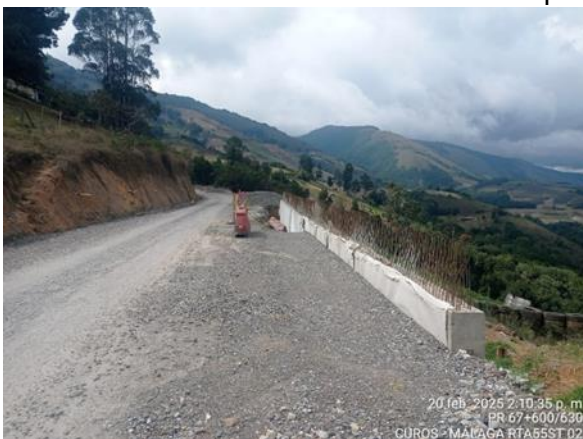
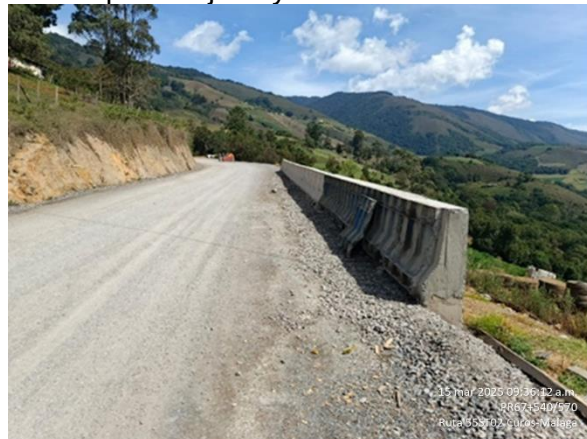
PR67+540/570 (Fecha de foto: 15/02/2025)

- Construcción de barrera de protección tipo new jersey

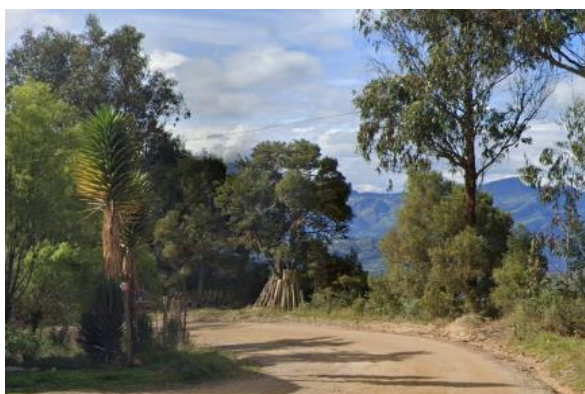
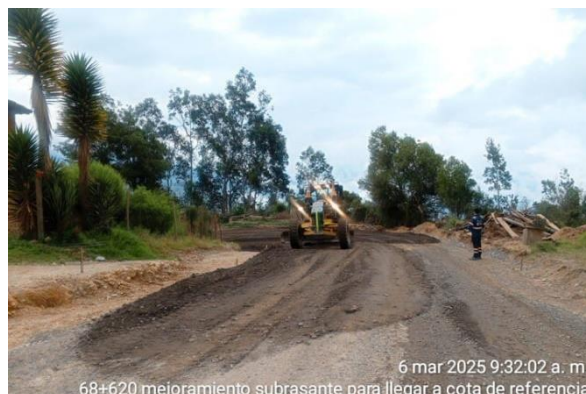
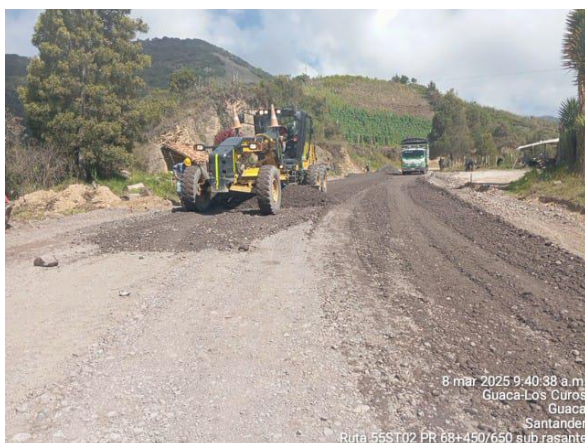
PR68+620 - (Fecha de foto: 03/08/2024)

- Conformación subrasante

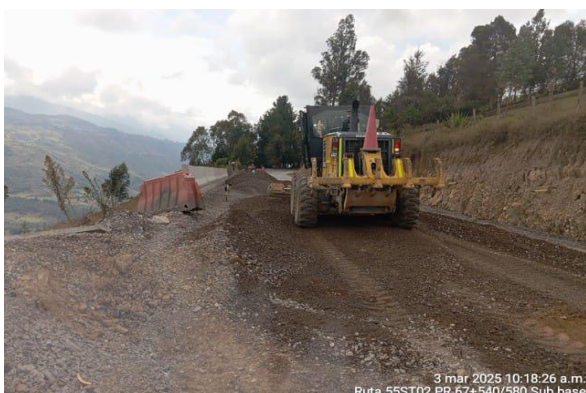
PR67+540/580 (Fecha de foto: 03/03/2025)

- Instalación de sub base granular

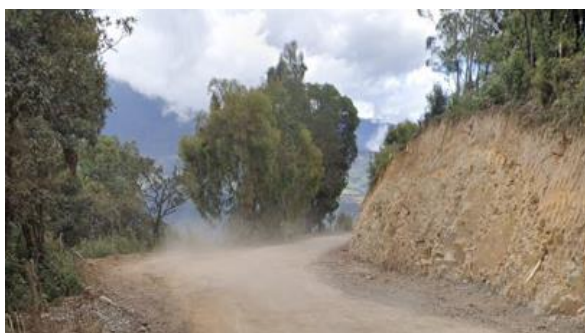
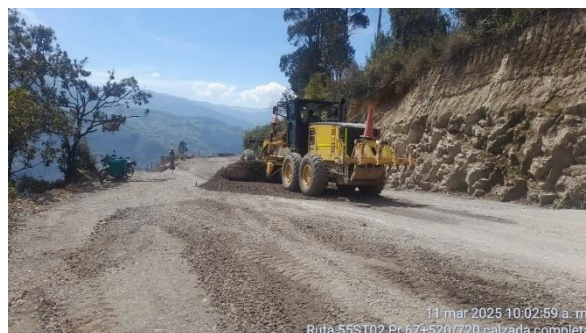
PR67+700 (Fecha de foto: 15/09/2024)

- Instalación de base granular

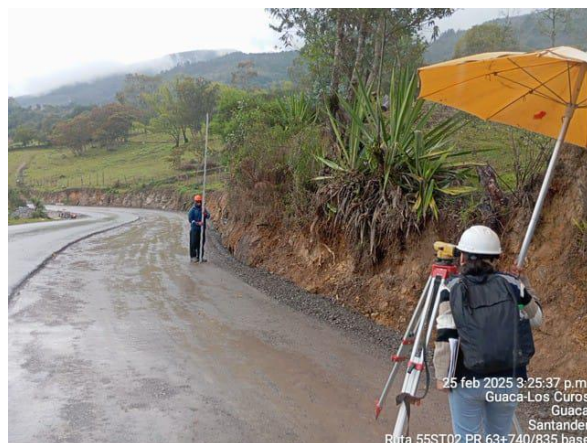
PR63+740 (Fecha de foto: 25/04/2025)

- Instalación riego de imprimación

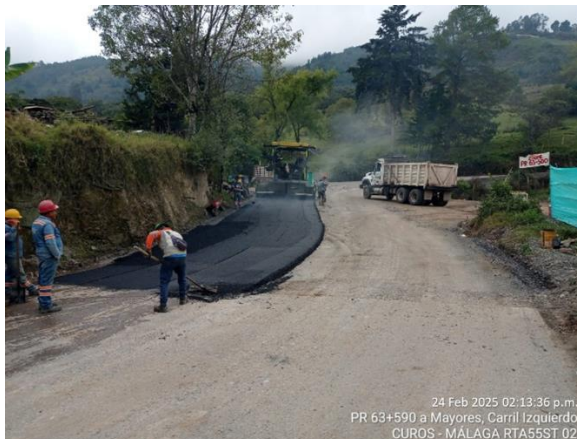
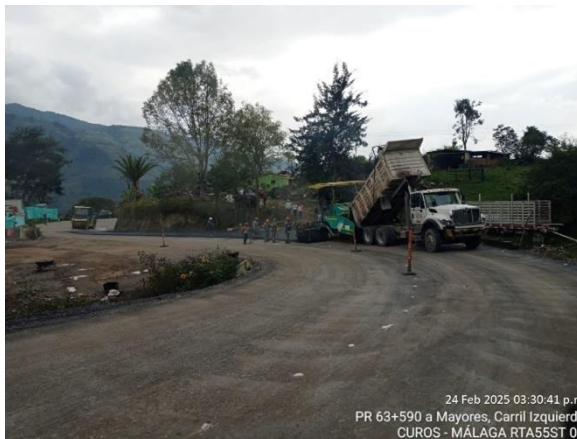
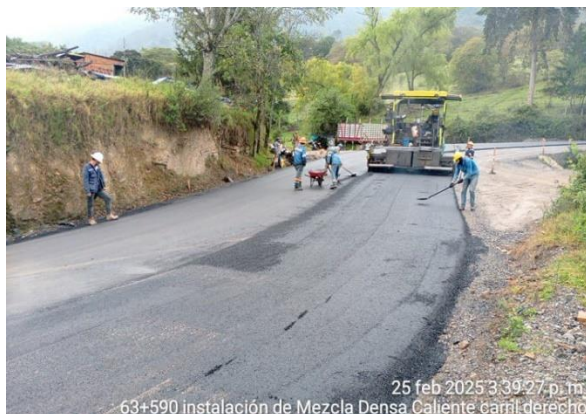
PR63+590 (Fecha de foto: 24/02/2025)

- Instalación Mezcla Asfáltica

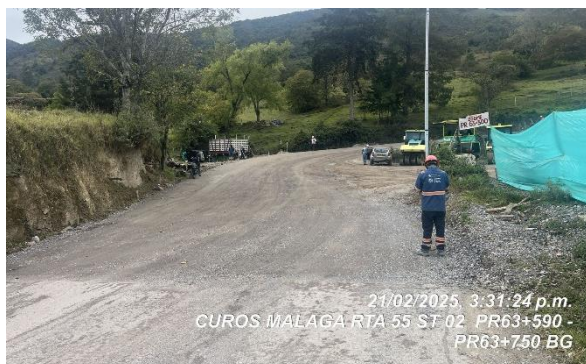
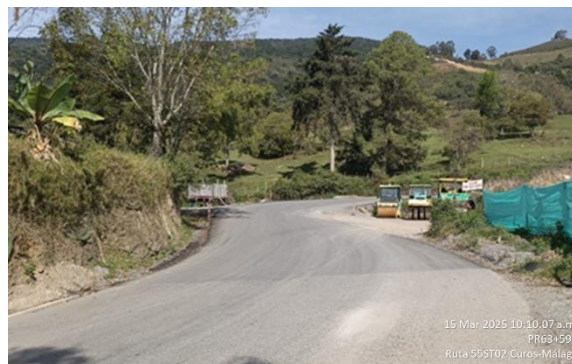
PR63+590 (Fecha de foto: 21/02/2025) Antes (Fecha de foto: 15/03/2025) Después Capa 1

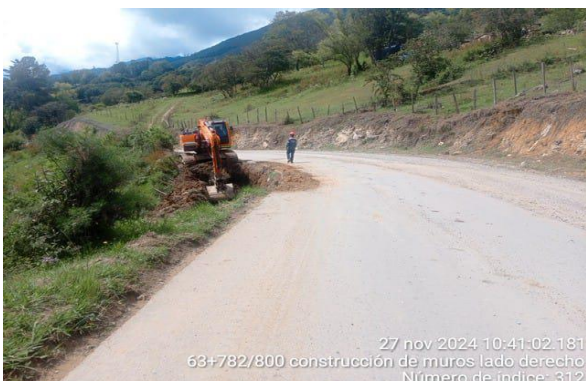
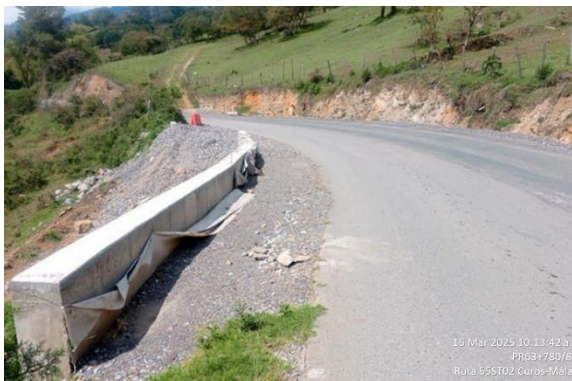
PR63+780/800 (Fecha de foto: 27/11/2024)

- Construcción muros de contención
