**AVANCE DE ACTIVIDADES  
PERIODO:  
15 DE MARZO A 15 DE ABRIL DE 2025  
CTO. DE OBRA No. 1042 DE 2021**

**OBRAS DE MEJORAMIENTO, MANTENIMIENTO, GESTIÓN  
PREDIAL, SOCIAL Y AMBIENTAL SOSTENIBLE DE LA CONEXIÓN  
TRONCAL CENTRAL DEL NORTE (LOS CUROS - MÁLAGA)**

**ABRIL DE 2025**

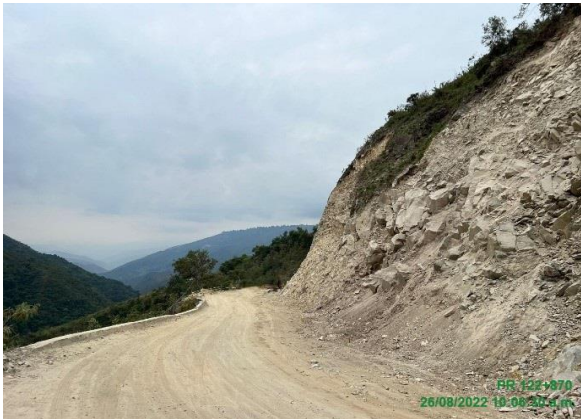
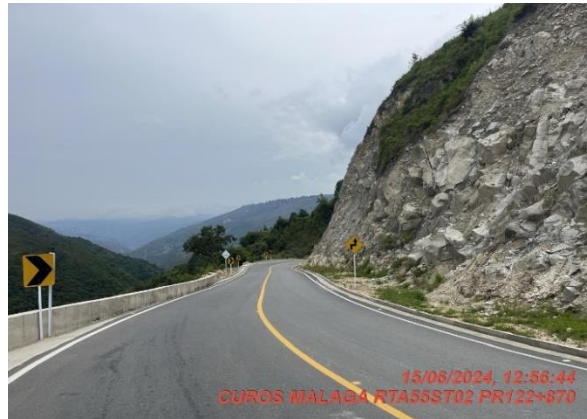
Antes (Fecha de foto: 26/08/2022) y después (Fecha de foto: 15/06/2024) PR122+870. Pavimentación de la vía. Sector atendido y a la fecha se encuentra igual a la foto de después.

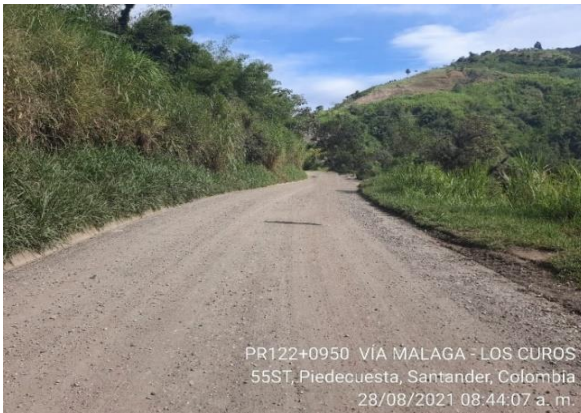
Antes (Fecha de foto: 28/08/2021) y después (Fecha de foto: 09/01/2024) PR122+950. Pavimentación de la vía. Sector atendido y a la fecha se encuentra igual a la foto de después.

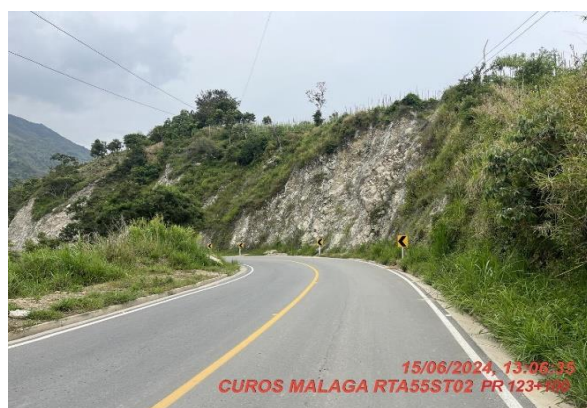
Antes (Fecha de foto: 28/08/2021) y después (Fecha de foto: 09/01/2024) PR123+100. Pavimentación de la vía. Sector atendido y a la fecha se encuentra igual a la foto de después.

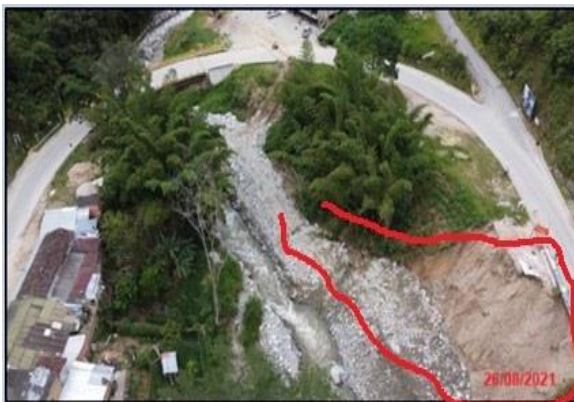
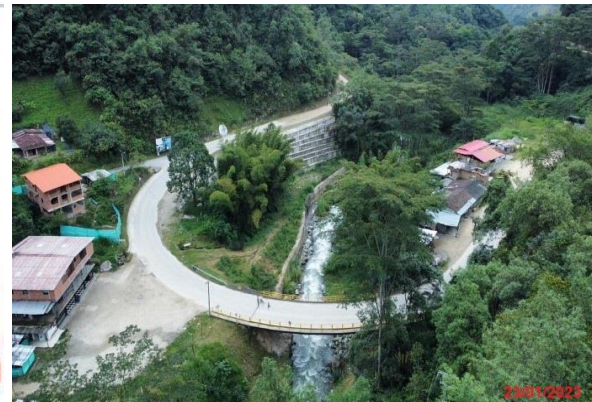
- **Perdida de banca en el PR95+250:** En este sector se presentaba socavación del talud inferior por el cauce del río Umpalá. Se construyeron estructuras de protección y contención en concreto para garantizar la estabilidad de la banca. Actualmente las obras fueron terminadas.

Antes (Fecha de foto: 26/08/2021) y después (Fecha de foto: 23/01/2023), PR95+250.  
Obras de protección a la vía.

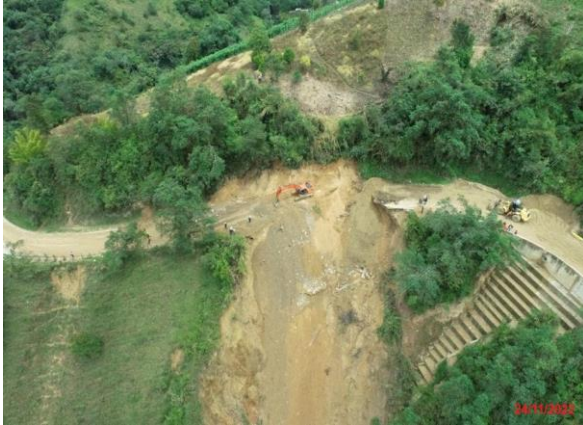
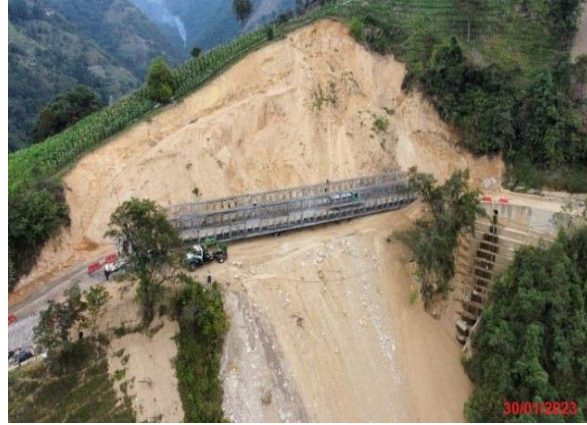
- Pérdida de banca en el PR111+350, Sector El Volcán: En este sector se presentó una pérdida de banca por saturación del terreno, el cual es arenoso en todo el sector. Se recuperó la banca y transitabilidad mediante la instalación de un puente metálico.

Antes (Fecha de foto: 24/11/2022) y después (Fecha de foto: 30/01/2023).  
Atención de la emergencia en el PR111+350. Instalación de puente metálico.

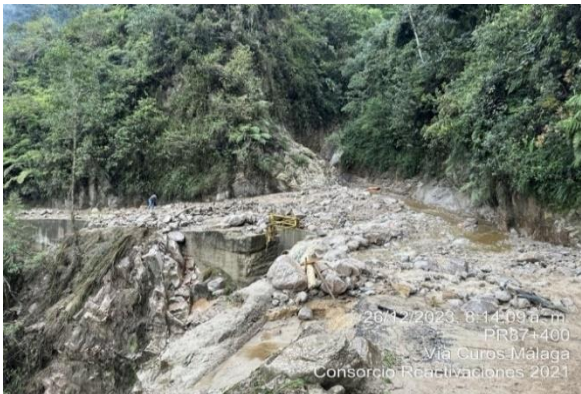
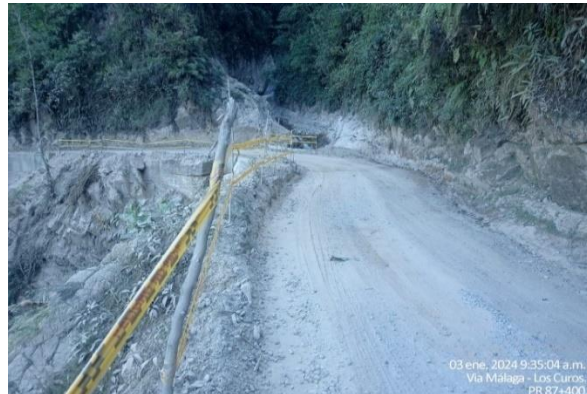
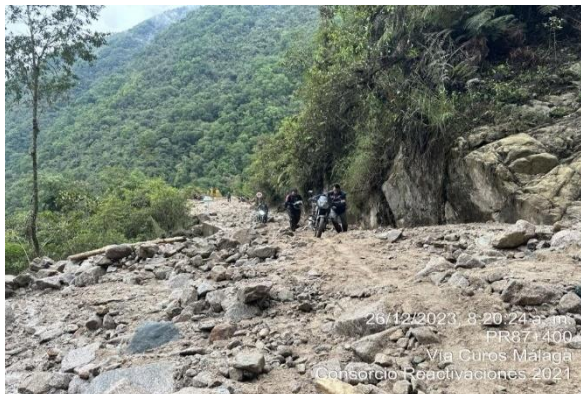
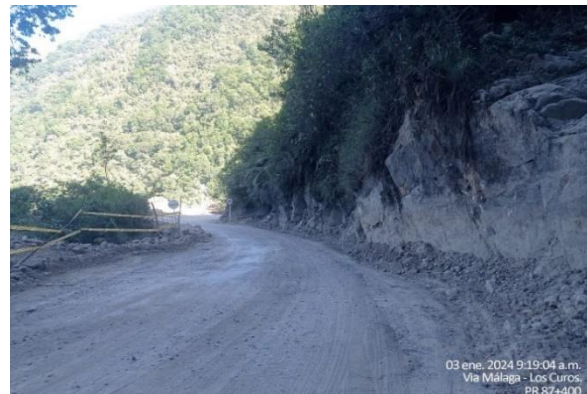
- Atención de emergencia PR 87+400 – PR88+400: La creciente de las quebradas el Canelo y Carbonera, las cuales generaron el cierre total de la vía entre el PR87+400 y PR88+400. Se realizaron las siguientes actividades:
  - Remoción de material
  - Conformación de la calzada existente y adición de material de afirmado.

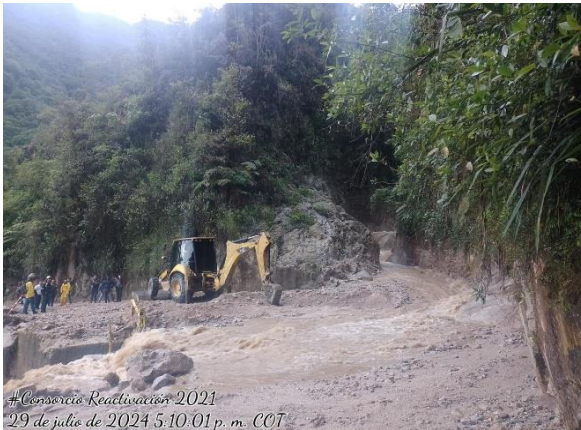
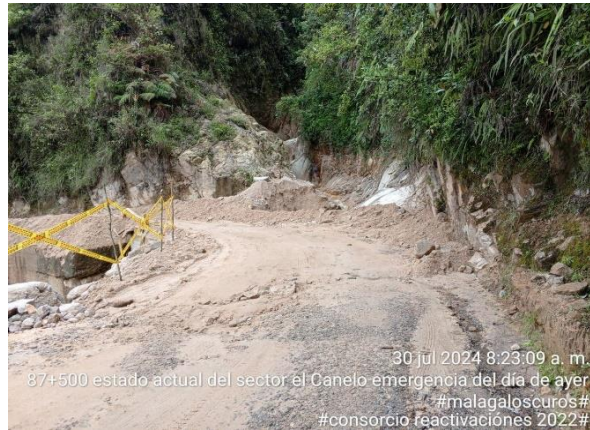
- Atención de emergencia PR 87+400: Las fuertes lluvias presentadas en el sector ocasionaron creciente de la quebrada localizada en el PR87+400, que mantuvo la vía cerrada. El mismo día se recuperó la transitabilidad.

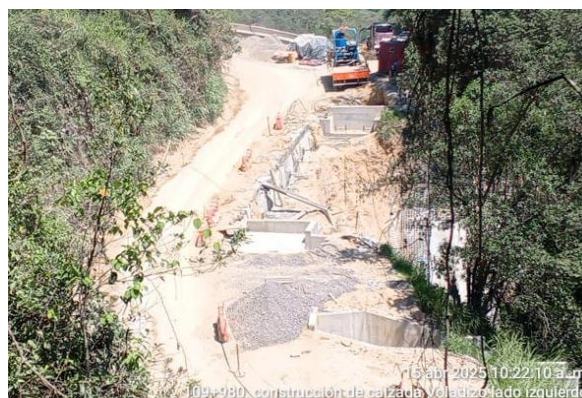
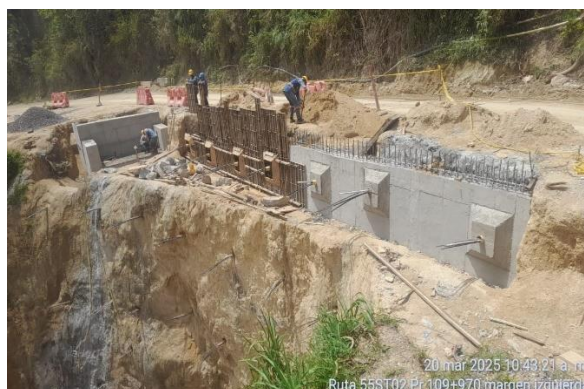
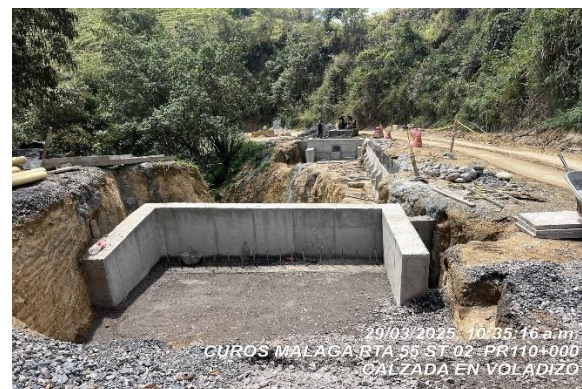
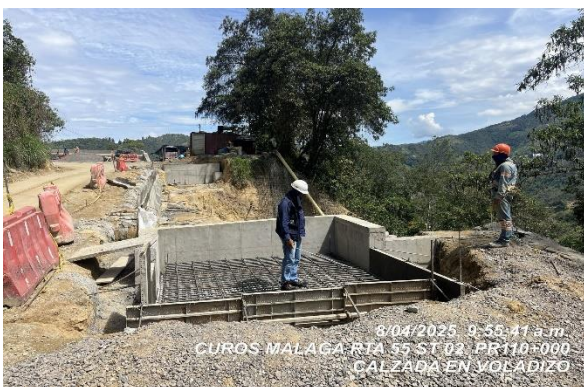
- Construcción calzada en Voladizo PR109+960: AVANCE 52%

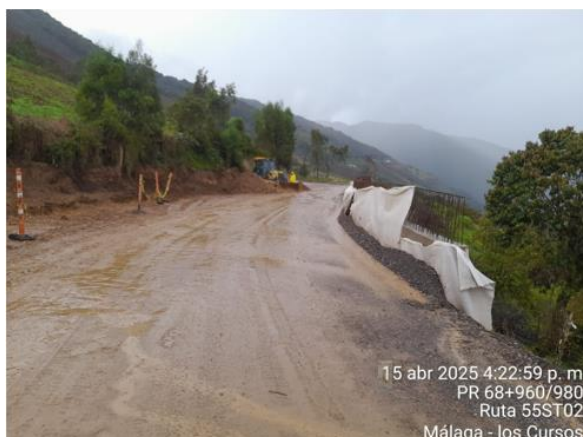
- Construcción Disipadores

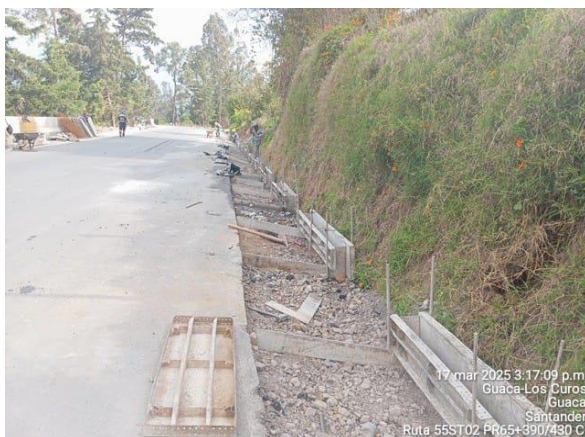
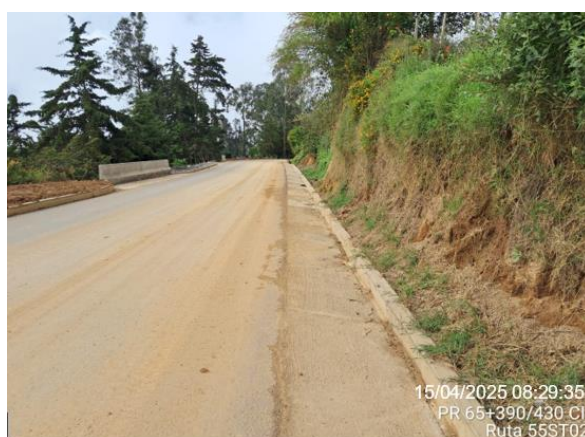
PR65+390 (Fecha de foto: 17/03/2025)

- Construcción de Cuneta Longitudinal

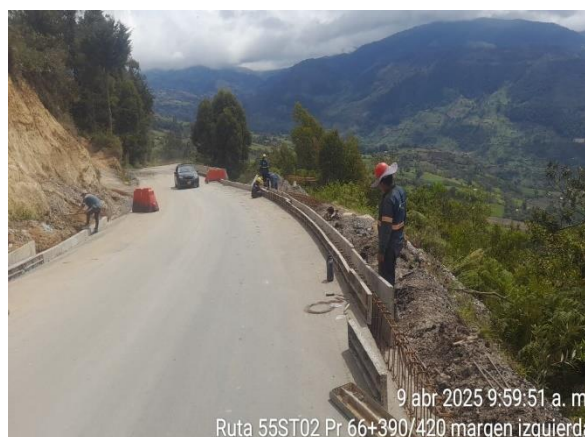
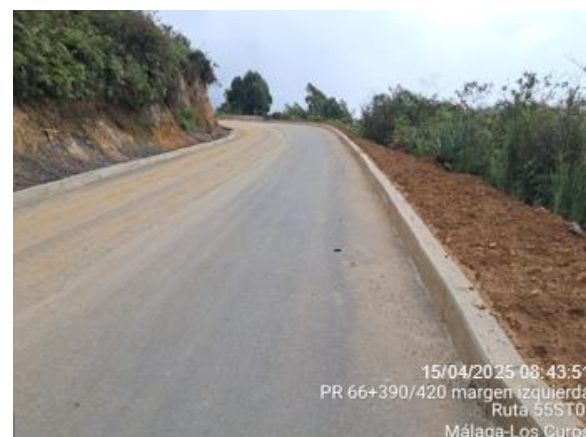
PR66+390 (Fecha de foto: 09/04/2025)

- Construcción de Bordillos

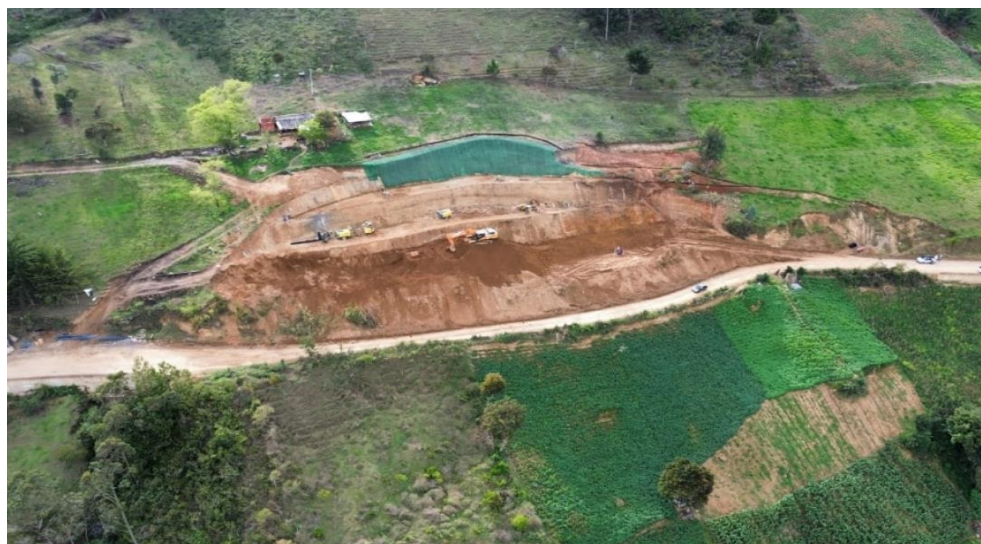
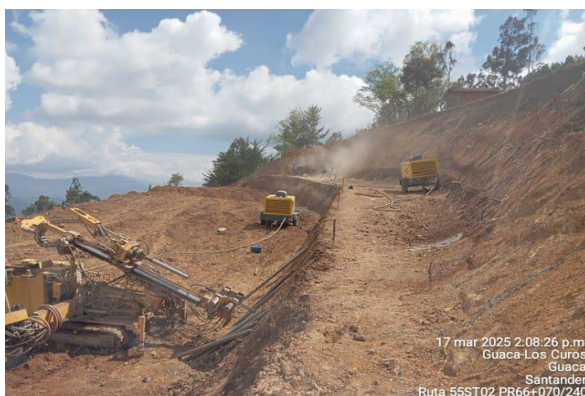
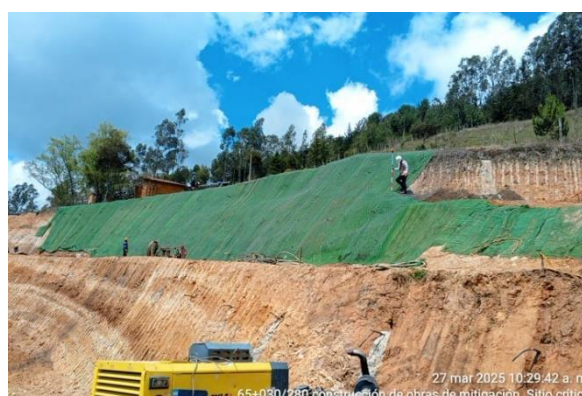
- Atención Sitio Inestable Atípico PR66+060 – PR66+300

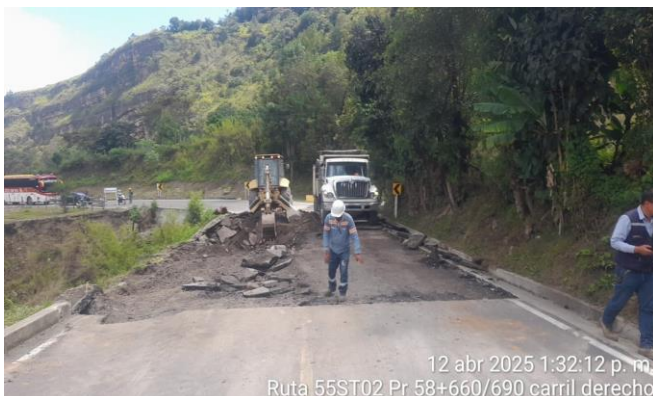
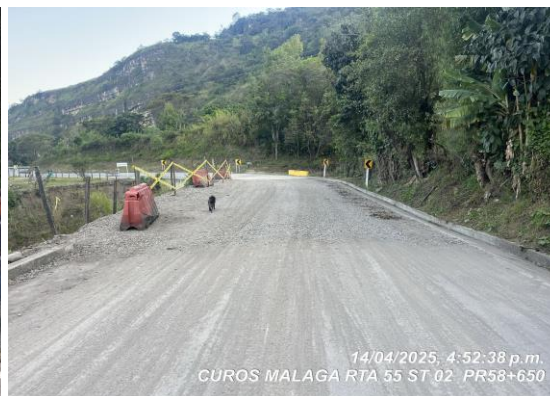
Antes

Después

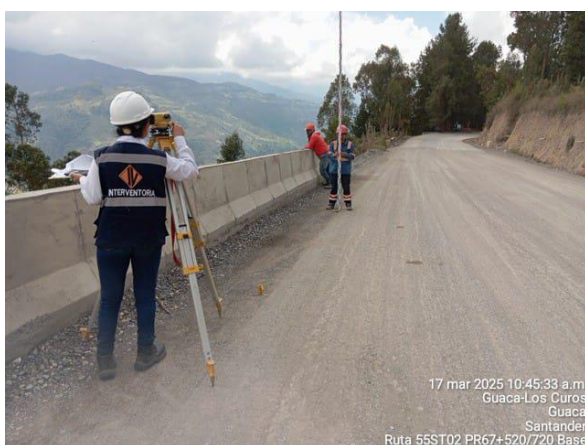
(Fecha de foto: 17/03/2025)

- Monitoreo topográfico e inspección
